SITUACIÓN DEFICIENCIAS DETERMINADAS PREVIO DURANTE POSTERIOR

DEPARTAMENTO:	HUEHUETENANGO	MUNICIPIO:	TECTITAN
NOMBRE DEL ESTABLECIMIENTO:	ESCUELA OFICIAL RURAL MIXTA	DIRECCIÓN DEL ESTABLECIMIENTO:	CASERIO TOSIJON
CÓDIGO DEL ESTABLECIMIENTO:	13-21-0012-43	FECHA:	18 DE JUNIO DE 2024

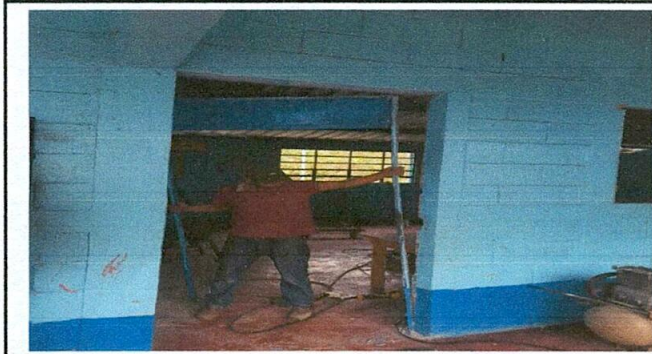
Foto1: Quitando la puerta deteriorada

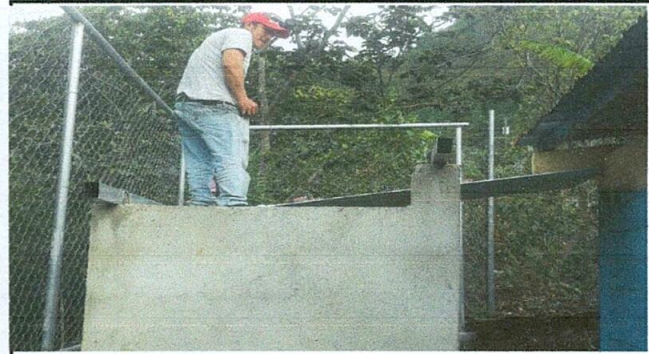
Foto 2: Cambiando estructura de madera por metal, en baños

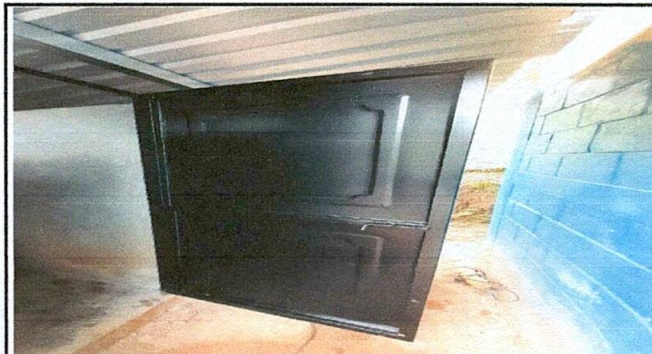
Foto 3: sustituyendo puerta en baños

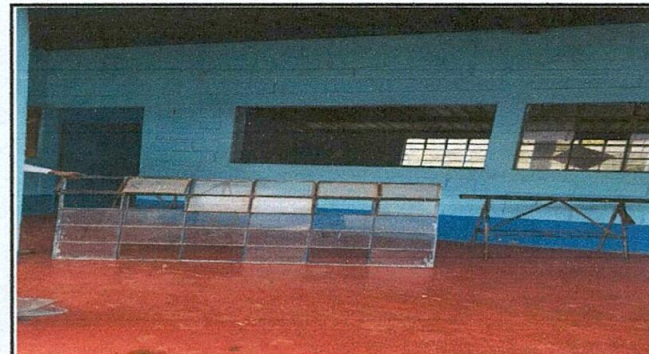
Foto 4: Quitando ventanas deterioradas

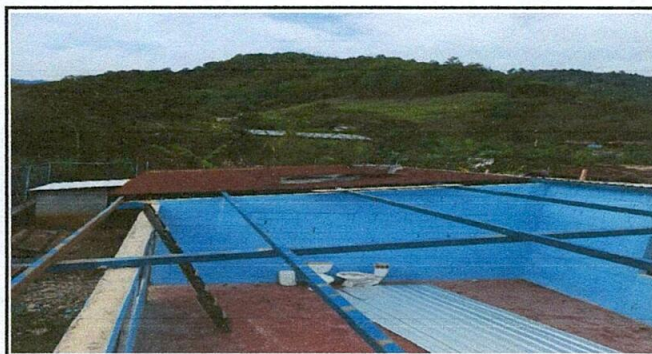
Foto 5: Bajando las láminas

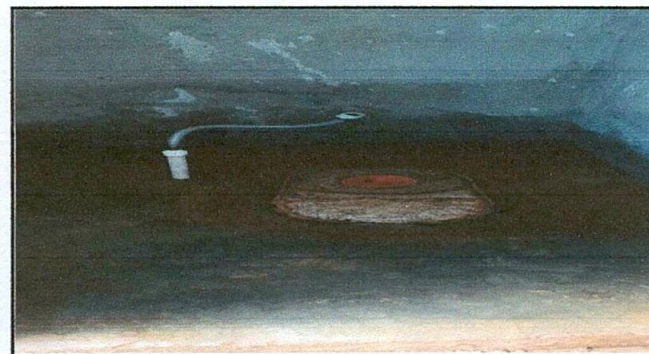
Foto 6: Se quito inodoro en mal estado para realizar el cambio

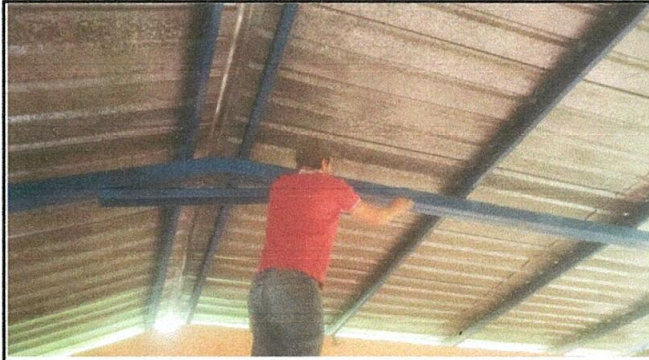
Foto7: lijando y pintando la estructura de soporte de metal
