SITUACIÓN DEFICIENCIAS DETERMINADAS PREVIO DURANTE POSTERIOR

DEPARTAMENTO:	HUEHUETENANGO	MUNICIPIO:	TECTITAN
NOMBRE DEL ESTABLECIMIENTO:	ESCUELA OFICIAL RURAL MIXTA	DIRECCIÓN DEL ESTABLECIMIENTO:	CASERIO TOSIJON
CÓDIGO DEL ESTABLECIMIENTO:	13-21-0012-43	FECHA:	20 DE JUNIO DE 2024

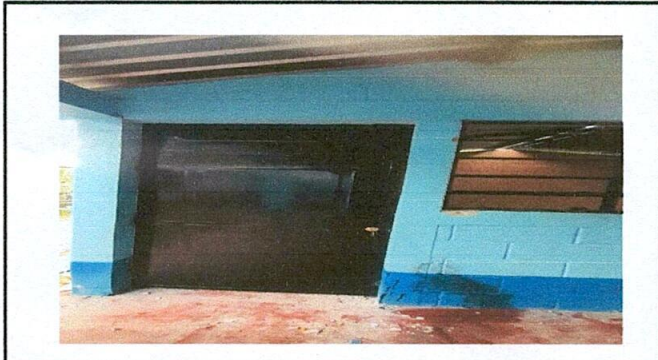
Foto1: Puertas nuevas instaladas

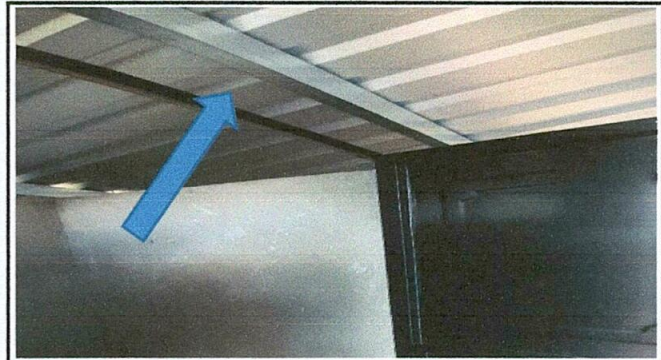
Foto 2: Estructura de metal instalado en baños

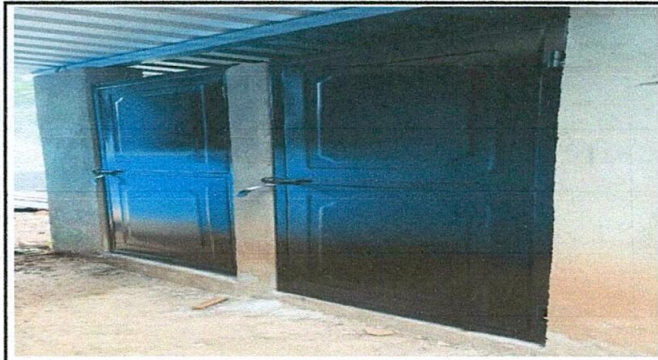
Foto 3: sustitución de puertas en baños intalado

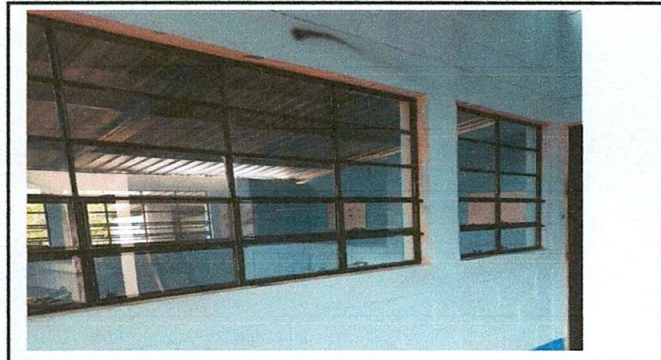
Foto 4: sustitución de ventanas terminado

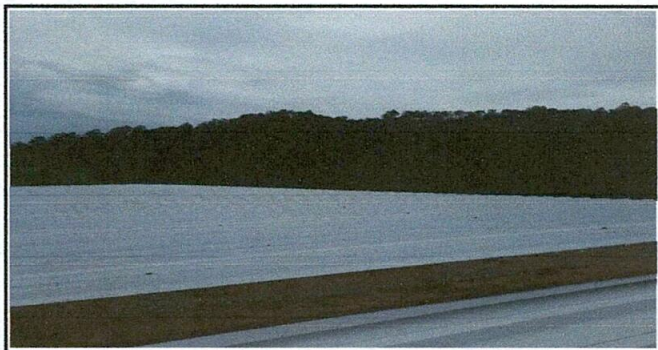
Foto 5: láminas nueva instalada

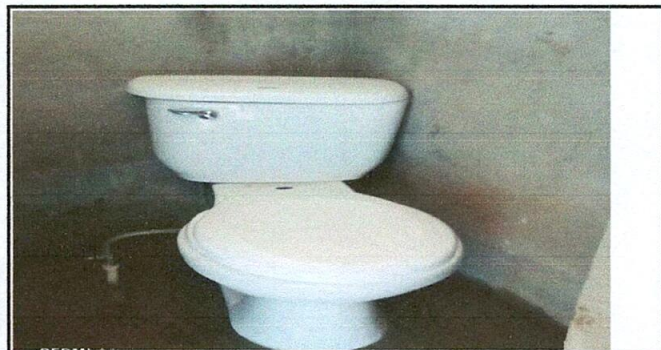
Foto 6: Inodoros nuevos instalados

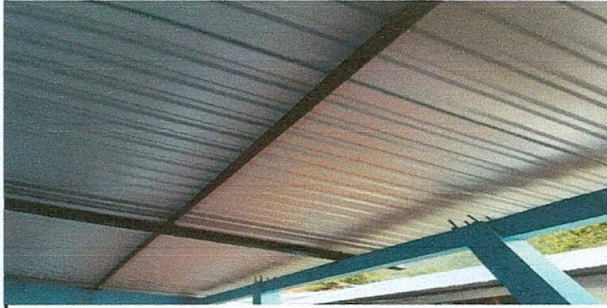
Foto 7: lijado y pintado de estructura de soporte de metal terminado
