SITUACIÓN DEFICIENCIAS DETERMINADAS

DEPARTAMENTO:	HUEHUETENANGO	MUNICIPIO:	TECTITÁN
NOMBRE DEL ESTABLECIMIENTO:	EORM.	DIRECCIÓN DEL ESTABLECIMIENTO:	CASERÍO MADRONALES, ALDEA TONINQUÍN
CÓDIGO DEL ESTABLECIMIENTO:	13-21-0013-43	FECHA:	04/10/2024

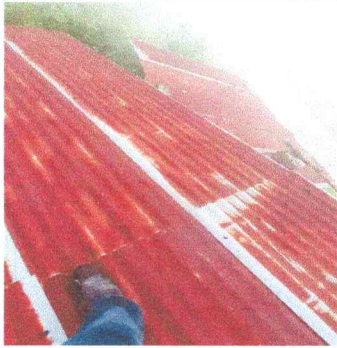
Foto 1: El techado presenta agujeros y láminas desgastadas. Es evidente el mal estado de la cubierta del establecimiento.

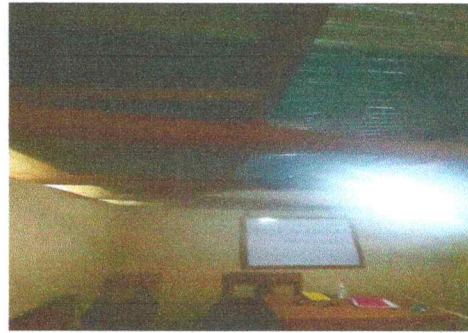
Foto 2: Las costaneras tienen muchos años de uso y a causa de los sismos se deterioraron mucho más.

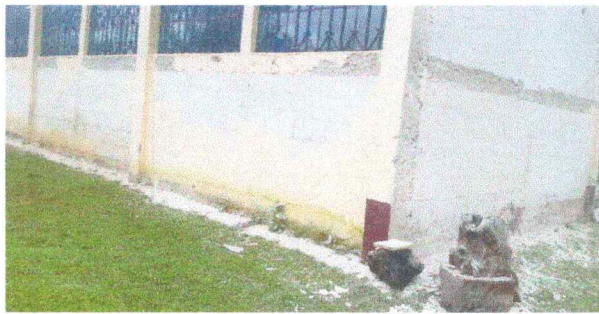
Foto 3: El repello de las paredes se cayó en su totalidad y es necesaria la remodelación en estos espacios. Para evitar la filtración de humedad.

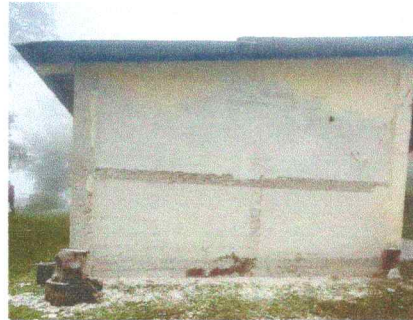
Foto 4: Hace años se construyó el centro educativo y no a tenido mantenimiento en sus paredes interiores y exteriores.

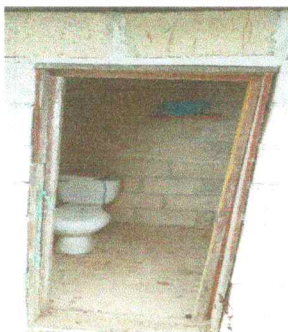
Foto 5: Los baños tienen un techo provisional de madera, los inodoros están fuera de servicio y el piso rustico se deterioró con el tiempo.

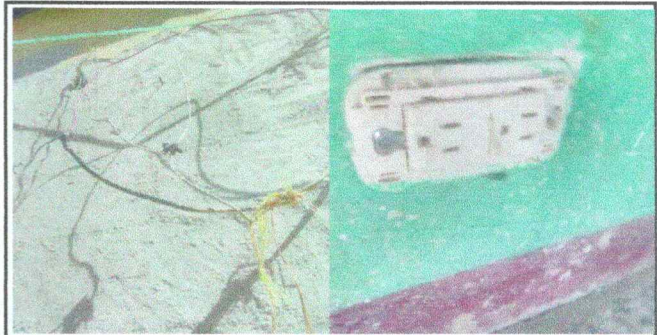
Foto 6: El establecimiento carece de sistema eficiente de energía eléctrica por deficiencias en la instalación y cortos circuitos.
