REGISTRO FOTOGRÁFICO PROGRAMA DE MANTENIMIENTO DE EDIFICIOS ESCOLARES PÚBLICOS

DEPARTAMENTO:	HUEHUETENANGO	MUNICIPIO:	TECTITAN
NOMBRE DEL ESTABLECIMIENTO:	EORM. CASERIO EL CORO	DIRECCIÓN DEL ESTABLECIMIENTO:	CASERIO EL CORO, ALDEA TOTANAN, TECTITAN
CÓDIGO DEL ESTABLECIMIENTO:	13-21-0014-43	FECHA:	19 DE JUNIO DE 2024

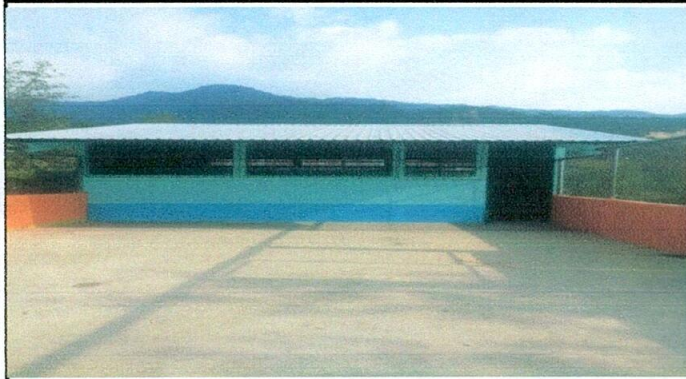
Foto 1: así quedo el cambio de lamina por lamina troquelada juntamente con costaneras

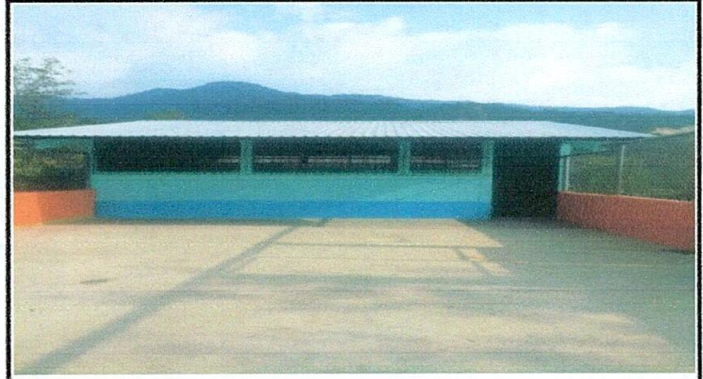
Foto 2: sustitucion de purta de aula juntamente con el cambio de vidrios y balcones

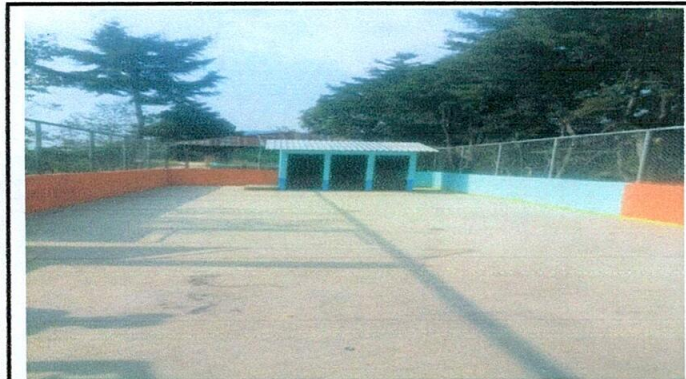
Foto 3: así quedo la reparacion de muro perimetral de blok y aplicación de pintura en muros exteriores e interiores

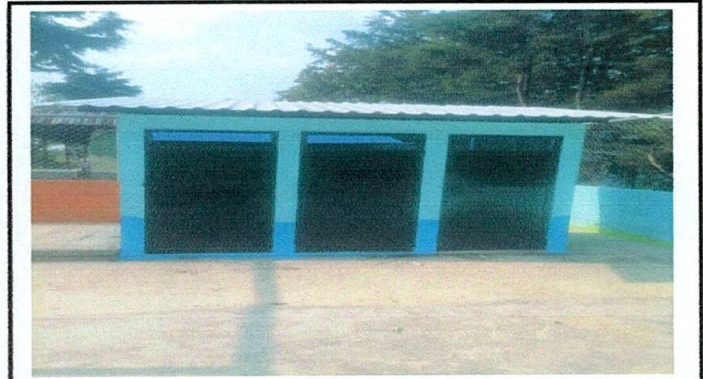
Foto 4: así quedo la sustitucion de puerta en servicios de baños y sustitucion de inodoros

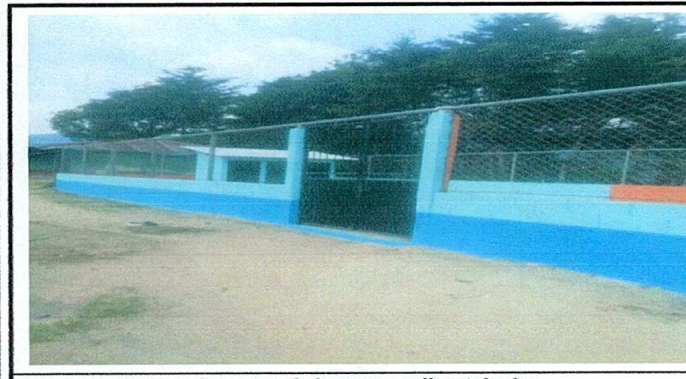
Foto 5: sustitucion de porton de ingreso, malla y tubo hg

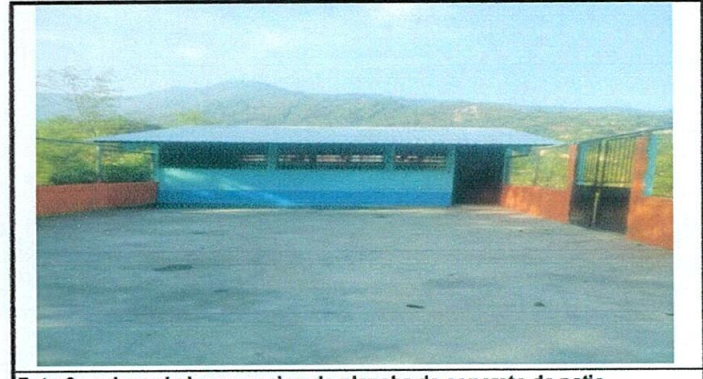
Foto 6: así quedo la reparacion de plancha de concreto de patio
