# REGISTRO FOTOGRÁFICO

## PROGRAMA DE MANTENIMIENTO DE EDIFICIOS ESCOLARES PÚBLICOS

Ministerio de Educación  
Guatemala

DEPARTAMENTO:	Huehuetenango	MUNICIPIO:	Tectitán
NOMBRE DEL ESTABLECIMIENTO:	EORM	DIRECCIÓN DEL ESTABLECIMIENTO:	Caserio Loma Bonita
CÓDIGO DEL ESTABLECIMIENTO:	13-21-0018-43	FECHA:	4/10/2024

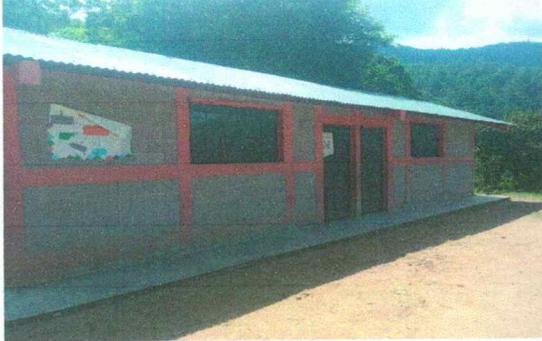
Se evidencia que es necesario el cambio de lamina, repello, constaneras, puertas y pintura para la pared.

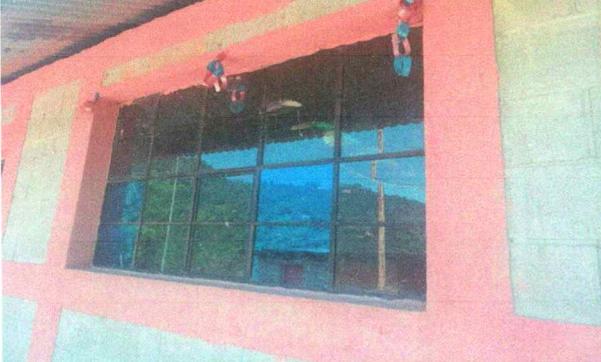
necesitamos proteccion para los vidrios.

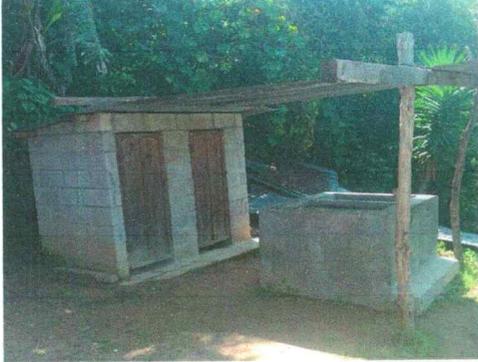
servicios sanitarios en mal estado y se evidencia que no se cuenta con lavamanos

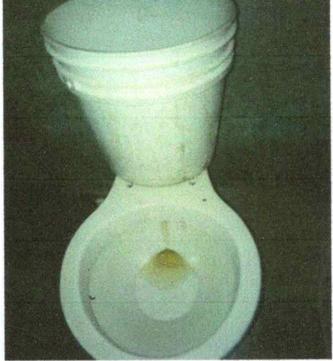
se necesitan nuevos inodoros

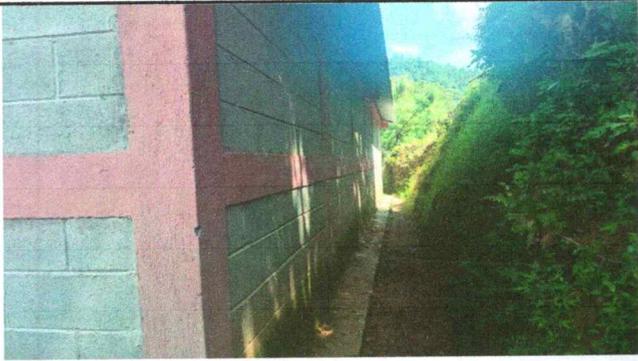
se evidencia de que la escuela no cuenta con cunetas y que las banquetas estan dañadas, al mismo tiempo muy pequeñas y que se necesitan canales paraproteger la pared la escuela

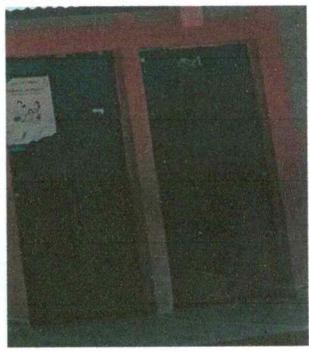
cambiar las puertas de las aulas por daños del metal y chapas.

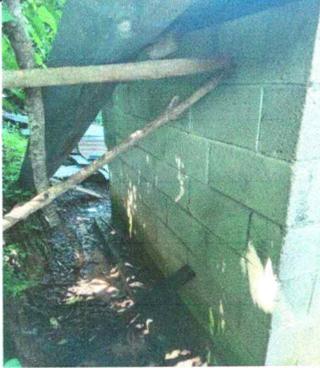
Pared de baños dañado y muy reducido

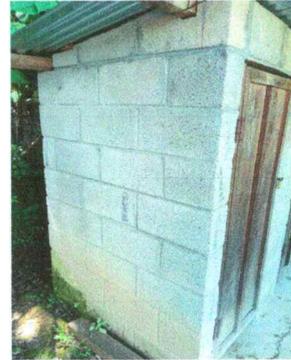
Pared de baño muy reducido
