SITUACIÓN DEFICIENCIAS DETERMINADAS PREVIO DURANTE POSTERIOR

DEPARTAMENTO:	HUEHUETENANGO	MUNICIPIO:	
NOMBRE DEL ESTABLECIMIENTO:	ESCUELA OFICIAL RURAL MIXTA	DIRECCIÓN DEL ESTABLECIMIENTO:	CASERÍO RAMÍREZ FLORES, ALDEA AP
CÓDIGO DEL ESTABLECIMIENTO:	13-22-0006-43	FECHA:	20/08/2024

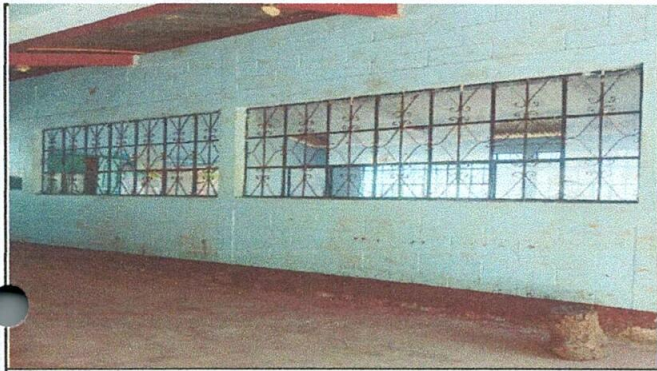
Foto 1: Pintado de pared (Antes)

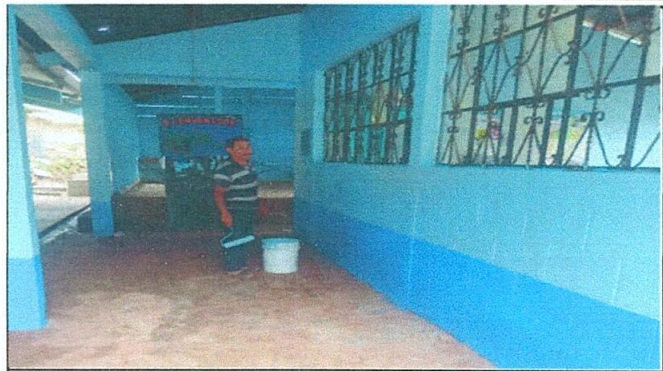
Foto 2: Pintado de pared (Durante)

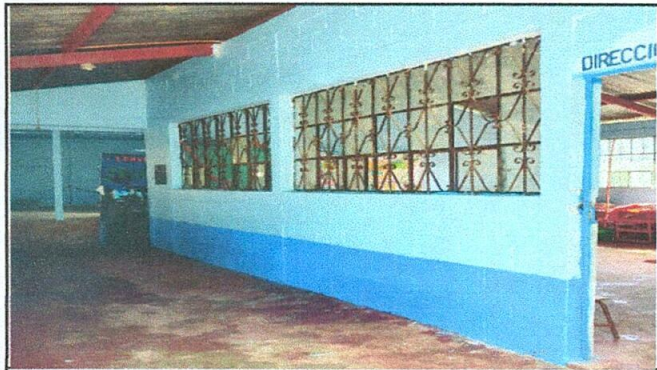
Foto 3: Pintado de pared (Después)

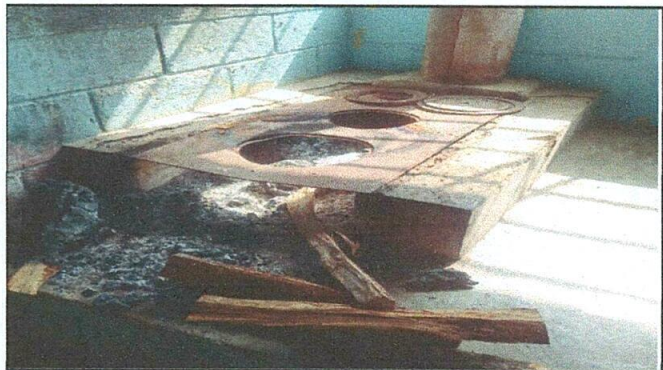
Foto 1: Estufa Rural (Antes)

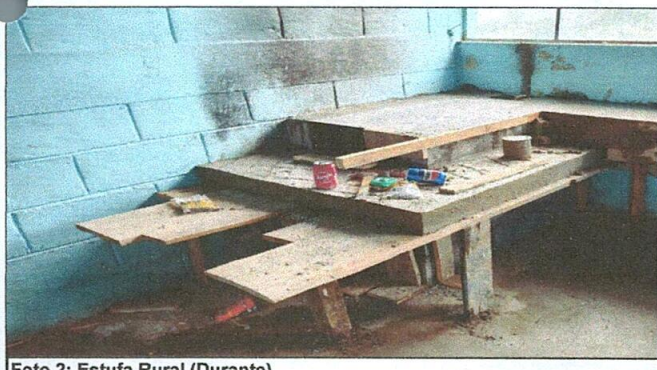
Foto 2: Estufa Rural (Durante)

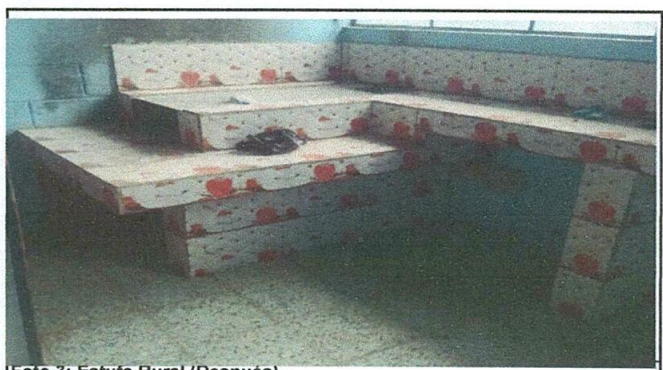
Foto 3: Estufa Rural (Después)
