SITUACIÓN DEFICIENCIAS DETERMINADAS PREVIO DURANTE POSTERIOR

DEPARTAMENTO:	HUEHUETENANGO	MUNICIPIO:	CONCEPCIÓN HUISTA
NOMBRE DEL ESTABLECIMIENTO:	ESCUELA OFICIAL RURAL MIXTA	DIRECCIÓN DEL ESTABLECIMIENTO:	CASERÍO RAMÍREZ FLORES, ALDEA AP
CÓDIGO DEL ESTABLECIMIENTO:	13-22-0006-43	FECHA:	20/08/2024

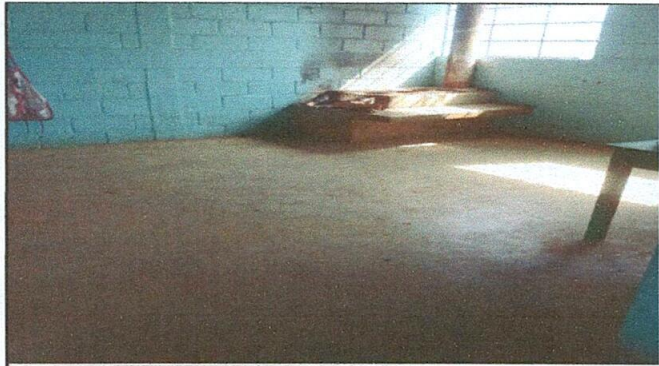
Foto 1: Piso agrietado (Antes)

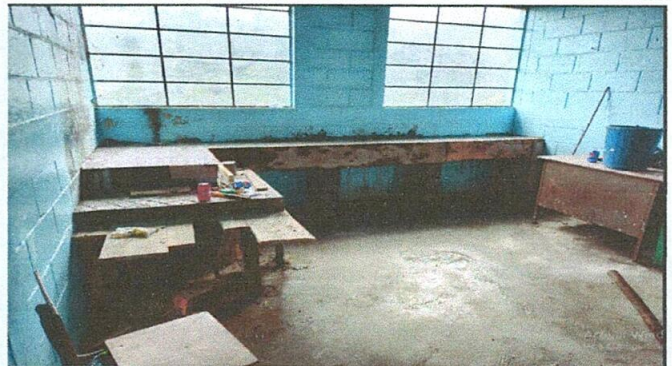
Foto 2: Piso agrietado (Durante)

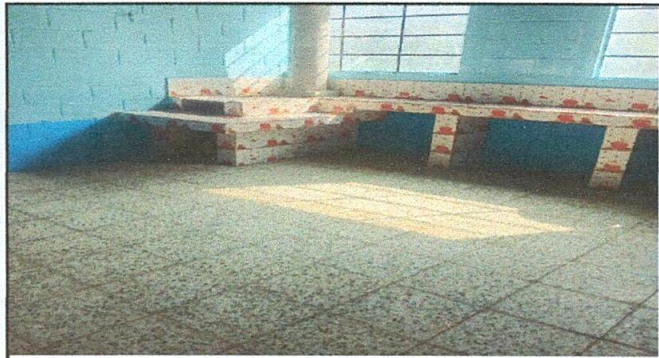
Foto 3: Piso agrietado (Después)

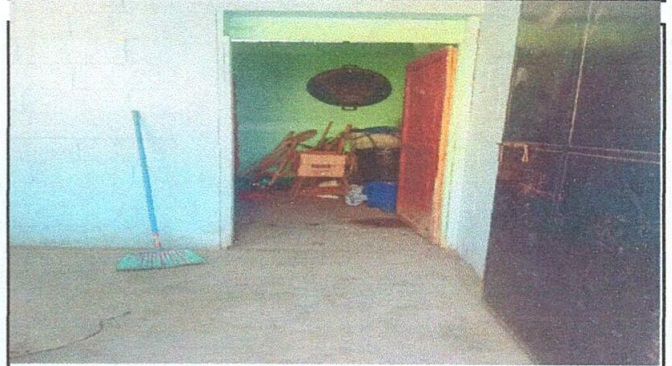
Foto 1: Mantenimiento de puertas (Antes)

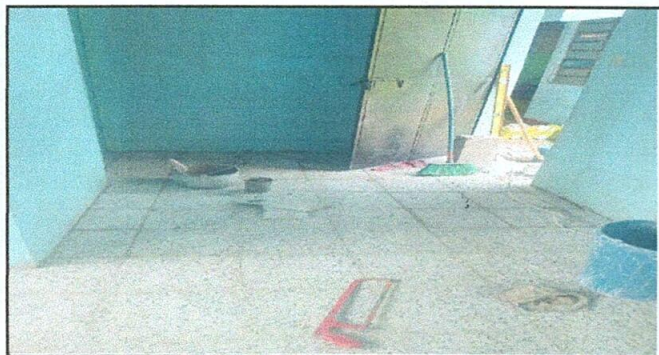
Foto 2: Mantenimiento de puertas (Durante)

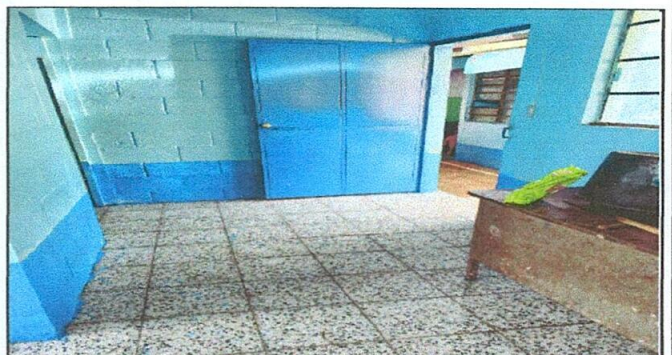
Foto 3: Mantenimiento de Puertas (Después)
