SITUACIÓN DEFICIENCIAS DETERMINADAS:      PREVIO       DURANTE       POSTERIOR

DEPARTAMENTO:	HUEHUETENANGO	MUNICIPIO:	CONCEPCIÓN HUISTA
NOMBRE DEL ESTABLECIMIENTO:	ESCUELA OFICIAL RURAL MIXTA	DIRECCIÓN DEL ESTABLECIMIENTO:	CASERÍO LAS PEÑAS, ALDEA TZUJÁN
CÓDIGO DEL ESTABLECIMIENTO:	13-22-0010-43	FECHA:	30/08/2024

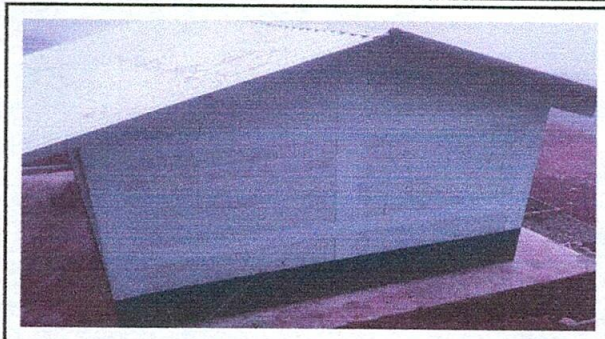
Foto 1: Paredes en mal estado

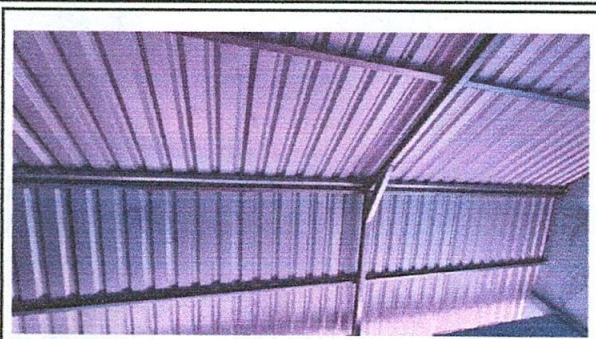
Foto 2: Deterioro de soporte de techo

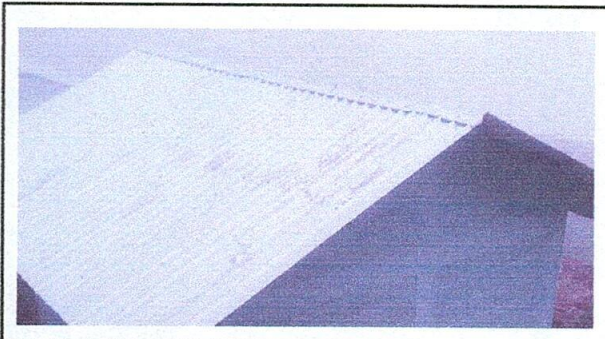
Foto 3: Techo en mal estado

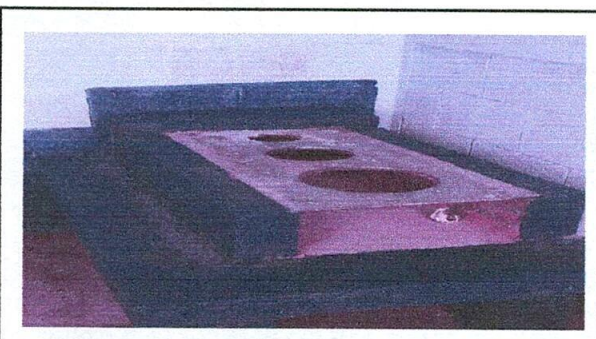
Foto 4: Sustitución de estufa rural

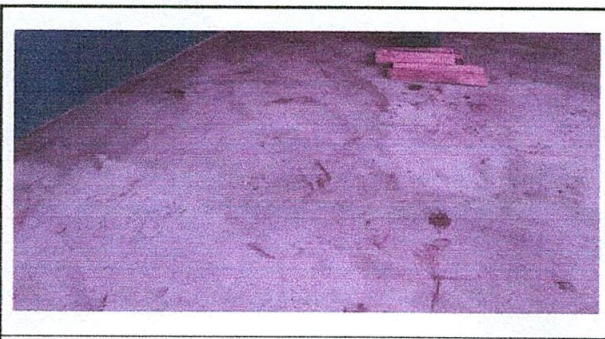
Foto 5: Piso en mal estado

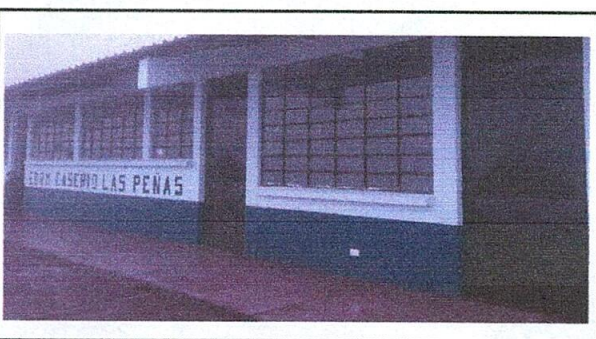
Pintura en mal estado

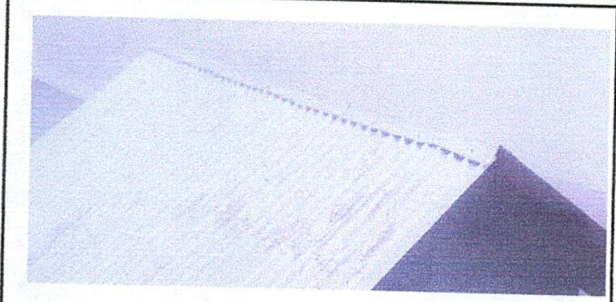
Foto 7: sustitución de capote de lámina para lámina troquelada

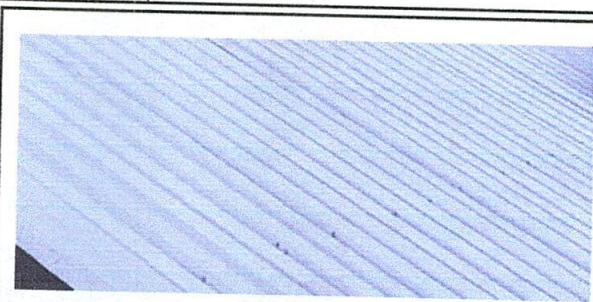
Foto 8: sustitución de elementos de fijación

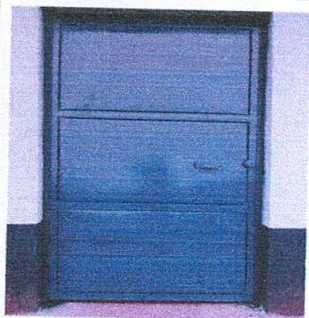
Foto 9: sustitución de puerta

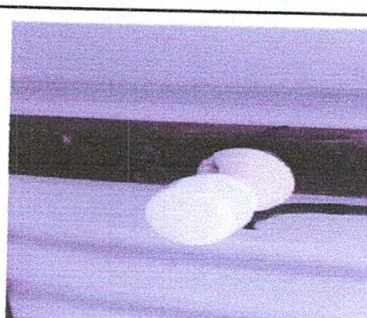
Foto 10: sustitución de focos ahorradores y plafoneras

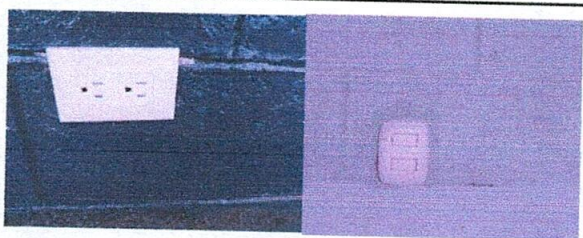
Foto 11: sustitución de interruptores y tomacorrientes
