SITUACIÓN DEFICIENCIAS DETERMINADAS PREVIO DURANTE POSTERIOR

| NOMBRE DEL ESTABLECIMIENTO: | ESCUELA OFICIAL RURAL MIXTA | DIRECCIÓN DEL ESTABLECIMIENTO: | CASERÍO YULA' |
| CÓDIGO DEL ESTABLECIMIENTO: | 13-22-0016-43 | FECHA: | 30/05/2024 |

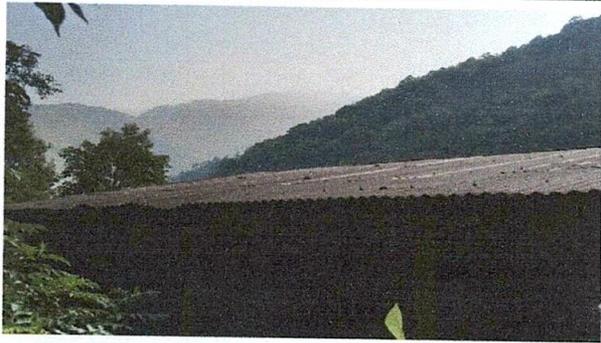
Foto 1: Láminas en mal estado

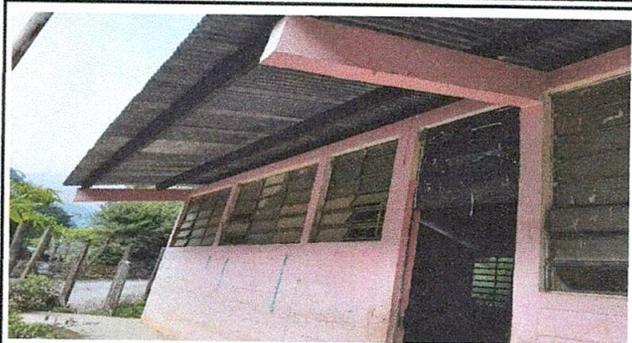
Foto 2: pintura de interiores exteriores

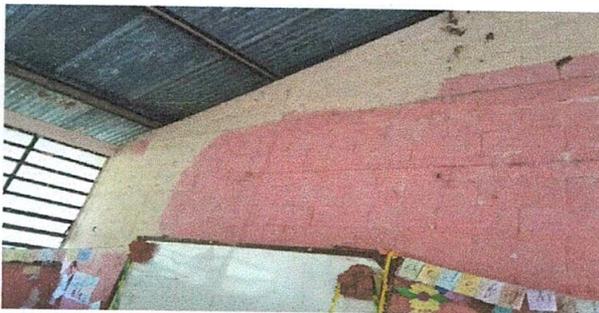
Foto 3: Paredes que necesitan pintado

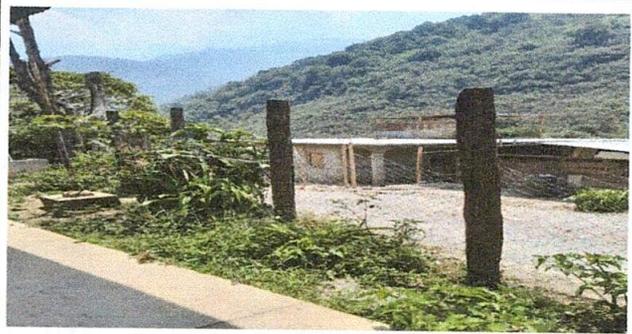
Foto 4: Muro perimetral

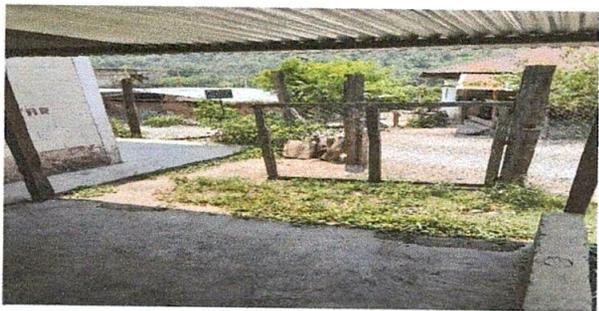
Foto 5: Sustitución de puerta

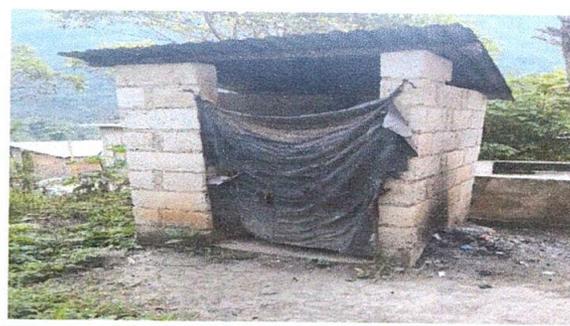
Foto 5: Sanitarios en mal estado.
