REGISTRO FOTOGRÁFICO PROGRAMA DE MANTENIMIENTO DE EDIFICIOS ESCOLARES PÚBLICOS

SITUACIÓN DEFICIENCIAS DETERMINADAS

DEPARTAMENTO:	HUEHUETENANGO	MUNICIPIO:	CONCEPCIÓN HUISTA
NOMBRE DEL ESTABLECIMIENTO:	EOUM DE PREPRIMARIA BILINGÜE	DIRECCIÓN DEL ESTABLECIMIENTO:	CANTÓN CIPRÉS
CÓDIGO DEL ESTABLECIMIENTO:	13-22-0985-41	FECHA:	21/02/2024

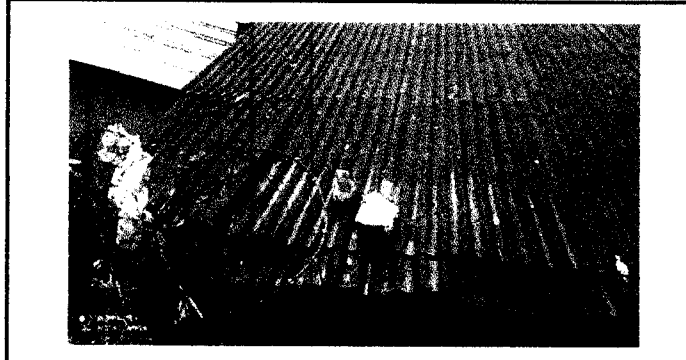
Foto 1: Deterioro de las láminas

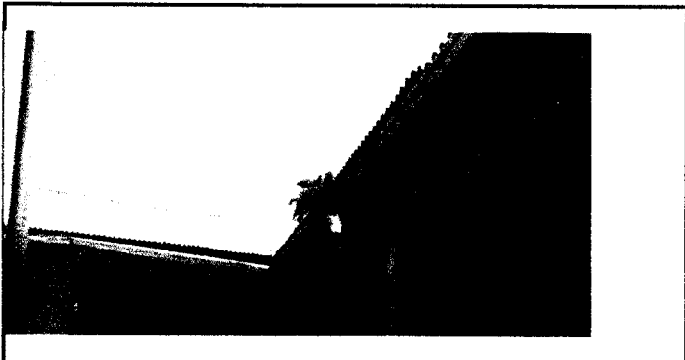
Foto 4: Canales en mal estado.
