SITUACIÓN DEFICIENCIAS DETERMINADAS

DEPARTAMENTO:	Huehuetenango	MUNICIPIO:	Concepcion Huista
NOMBRE DEL ESTABLECIMIENTO:	Escuela Oficial Urbana Mixta	DIRECCIÓN DEL ESTABLECIMIENTO:	Cantón Méndez
CÓDIGO DEL ESTABLECIMIENTO:	13-22-1009-43	FECHA:	24/05/2024

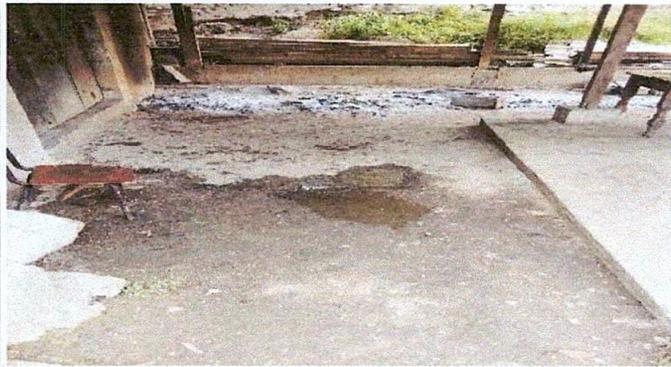
Foto 1. Reparación de piso de torta de concreto de la cocina.

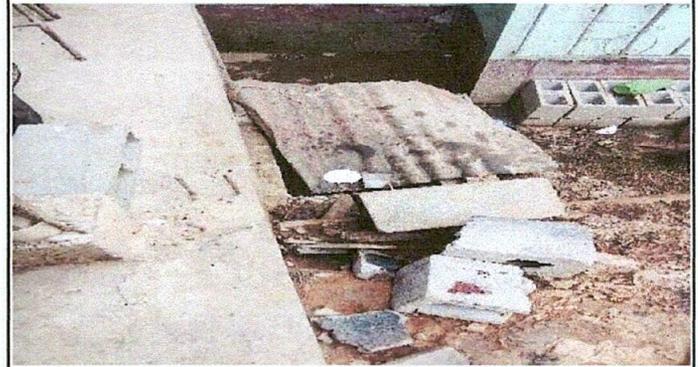
Foto 2. Reparación de cuneta de concreto.

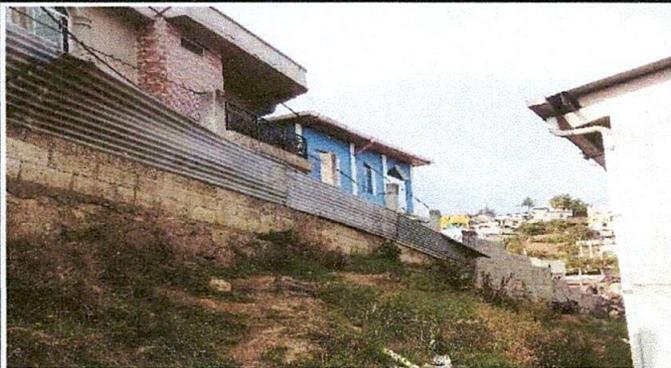
Foto 3. Reparación de muro perimetral de block, malla galvanizada, soleras intermedias y columnas.

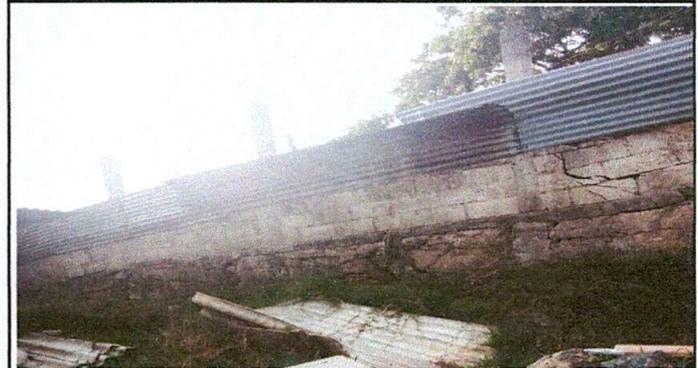
Foto 4. Reparación de muro perimetral de block, malla galvanizada, soleras intermedias y columnas.

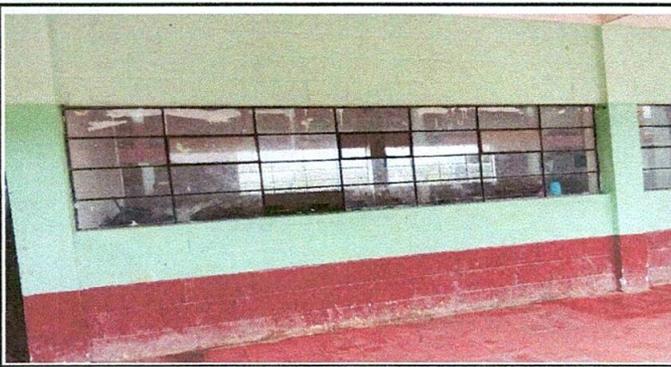
Foto 5. Sustitución de estructura de metal de ventanas.

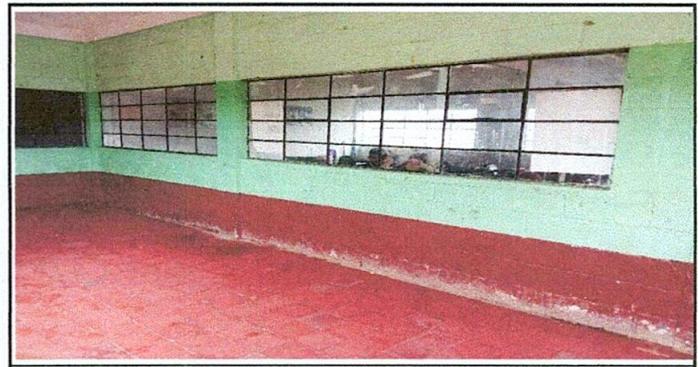
Foto 6. Sustitución de estructura de metal de ventanas.
