SITUACIÓN DEFICIENCIAS DETERMINADAS

DEPARTAMENTO:	Huehuetenango	MUNICIPIO:	Concepcion Huista
NOMBRE DEL ESTABLECIMIENTO:	Escuela Oficial Urbana Mixta	DIRECCIÓN DEL ESTABLECIMIENTO:	Cantón Méndez
CÓDIGO DEL ESTABLECIMIENTO:	13-22-1009-43	FECHA:	26/07/2024

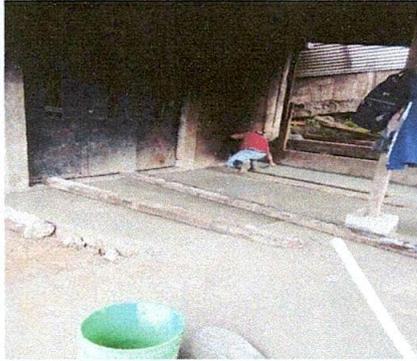
Foto 1. Reparación de piso de torta de concreto de la cocina.

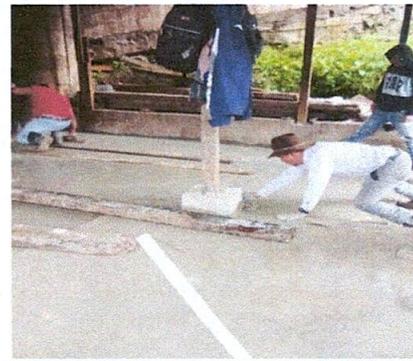
Foto 2. Reparación de piso de torta de concreto de la cocina.

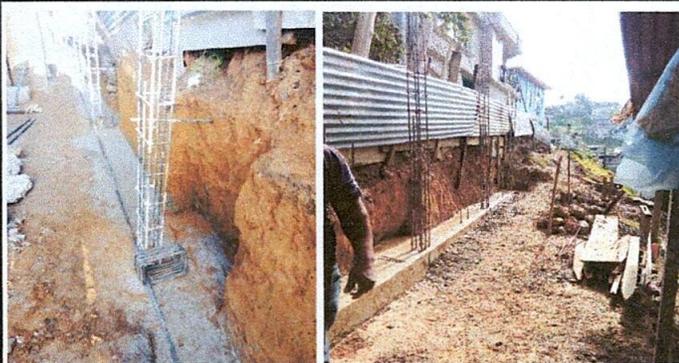
Foto 3. Reparación de muro perimetral de block, soleras intermedias y columnas.

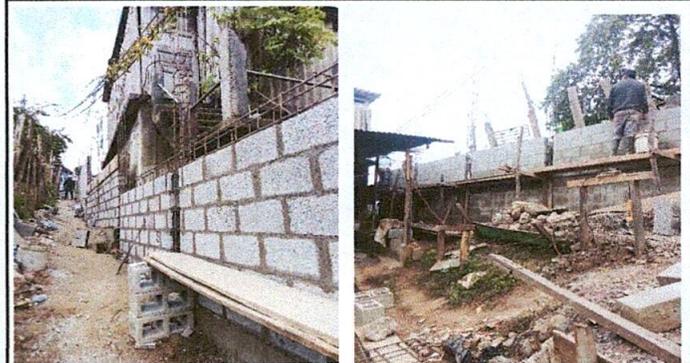
Foto 4. Reparación de muro perimetral de block, soleras intermedias y columnas.

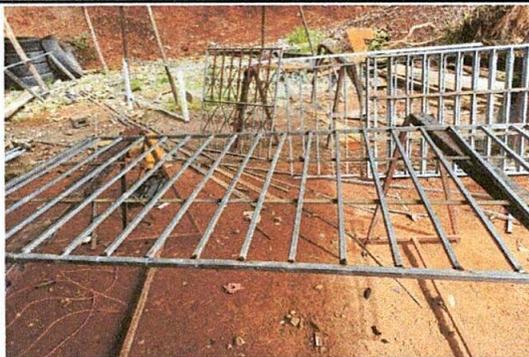
Foto 5. Sustitución de estructura de metal de ventanas.

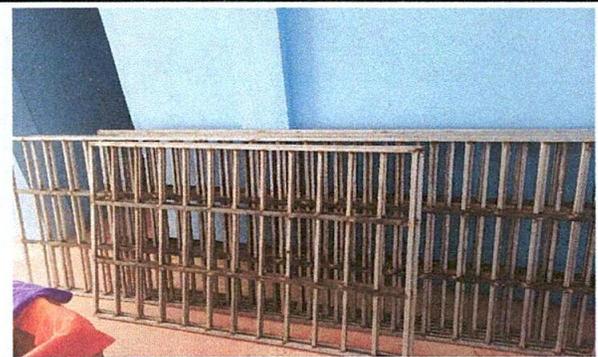
Foto 6. Sustitución de estructura de metal de ventanas.
