# REGISTRO FOTOGRÁFICO

## PROGRAMA DE MANTENIMIENTO DE EDIFICIOS ESCOLARES PÚBLICOS

Ministerio de Educación  
Guatemala

DEPARTAMENTO:	HUEHUETENANGO	MUNICIPIO:	SAN JUAN IXCOY
NOMBRE DEL ESTABLECIMIENTO:	ESCUELA OFICIAL RURAL MIXTA	DIRECCIÓN DEL ESTABLECIMIENTO:	CASERÍO SALCHEJ ALDEA PIÉ DE LA CUESTA
CÓDIGO DEL ESTABLECIMIENTO:	13-23-0008-43	FECHA:	19/09/2024

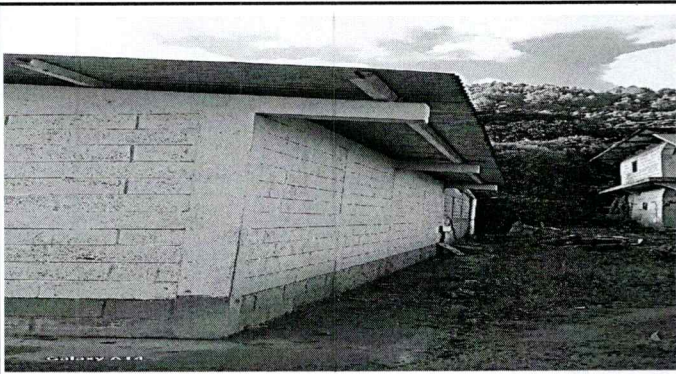
Foto 5. Aplicación de pintura en cocina, interiores y exterior.

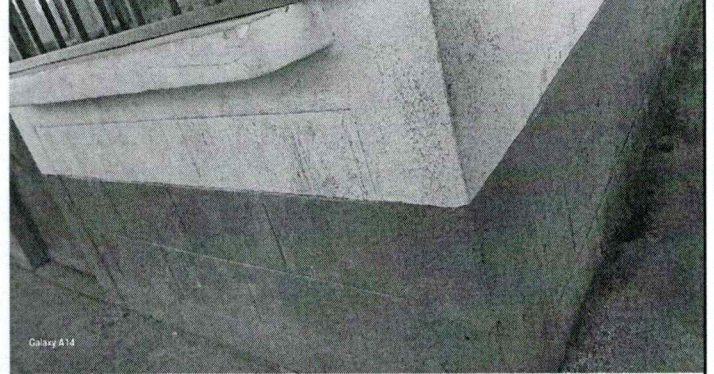
Foto 5.1 Aplicación de pintura en las 3 aulas interior y exterior

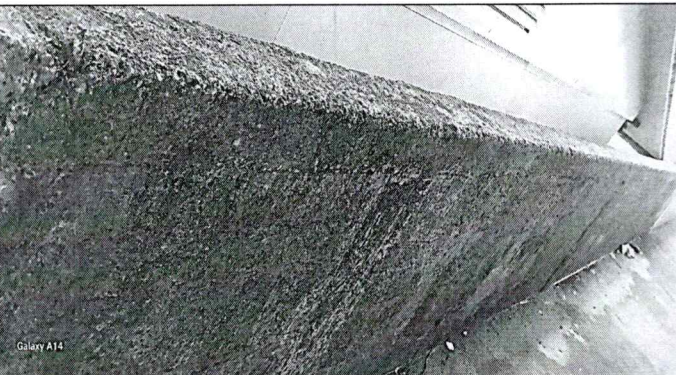
Foto 5.2 Aplicación de pintura de en muro de contención, interior y exterior

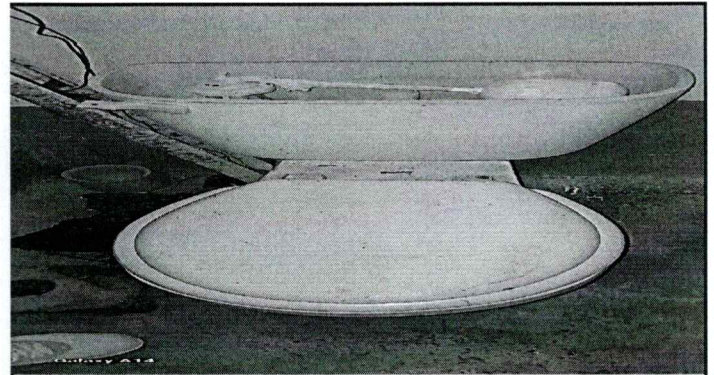
Foto 6. Sustitución de de inodoro completo con sus accesorios

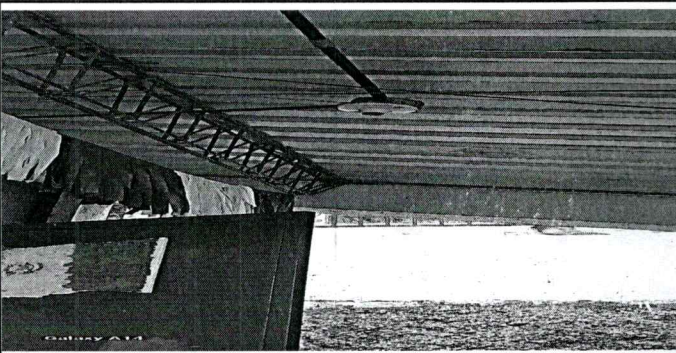
Foto 7 Sustitución de focos, plafoneras, interruptores dobles fuera dentro de cada aula

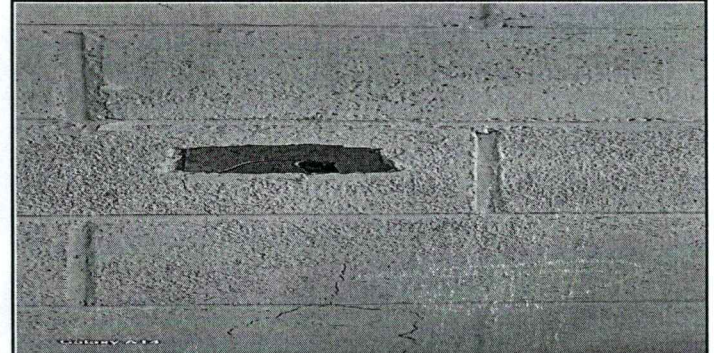
Foto. 7.1 Sustituciones de tomacorrientes en la dirección y en las 3 aulas

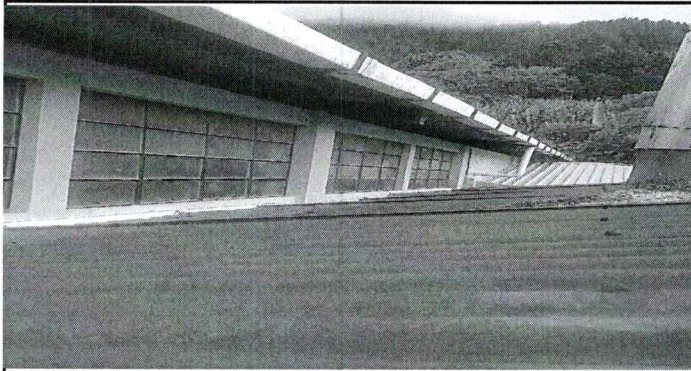
Foto1: Sustitución de láminas solo el techo de la cocina.

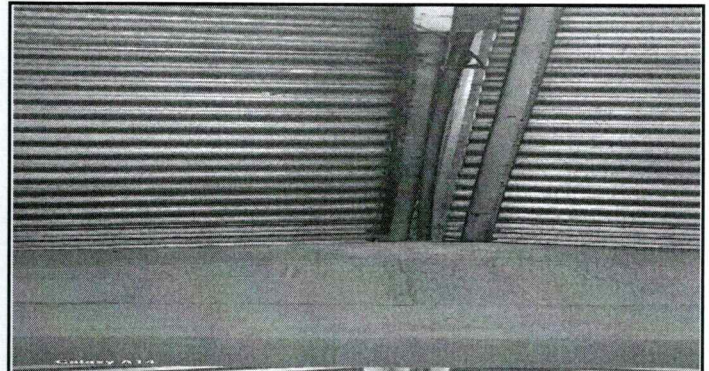
Foto 2: Sustitución de estructura de soporte de metal por metal , techo de la cocina.

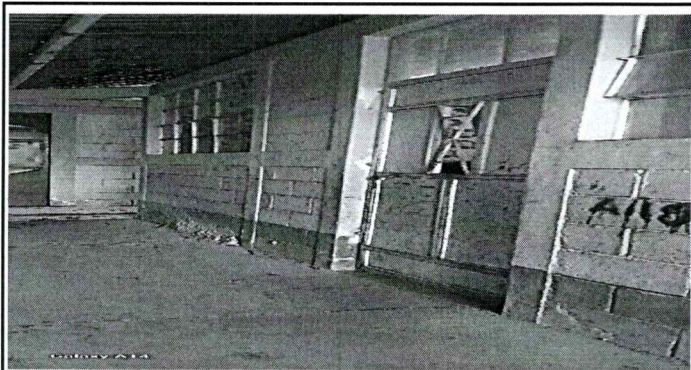
Foto 3: Sustitución de puertas con chapa de cocina

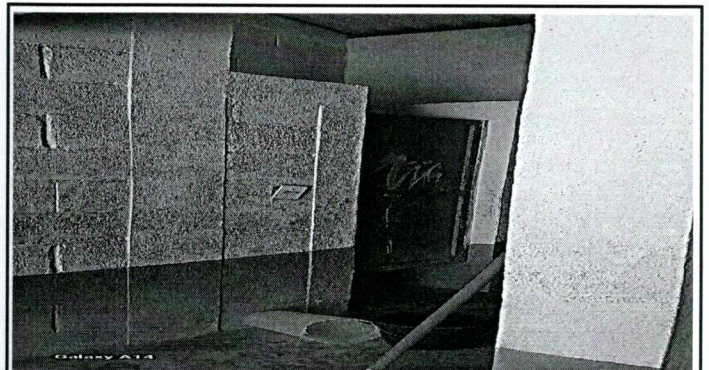
Foto 3.1 : Sustitución de puertas de los baños, porque ya se encuentra en mal estado.

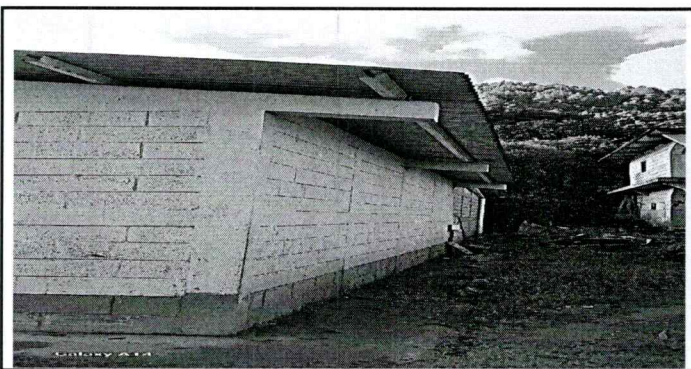
Foto 4: Sustitución de canal de PVC en cocina.

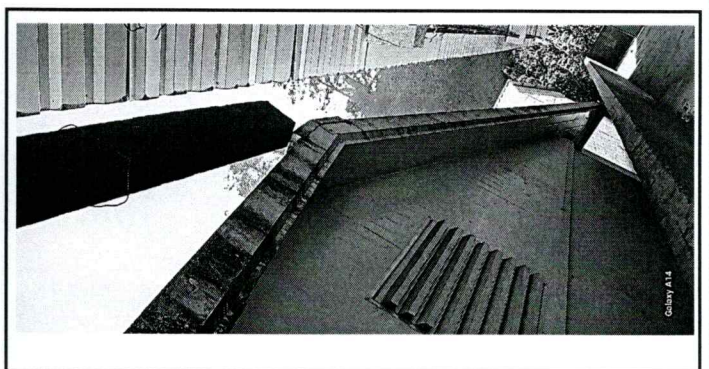
Foto 4,1 Sustitución de canal de PVC en tres aulas

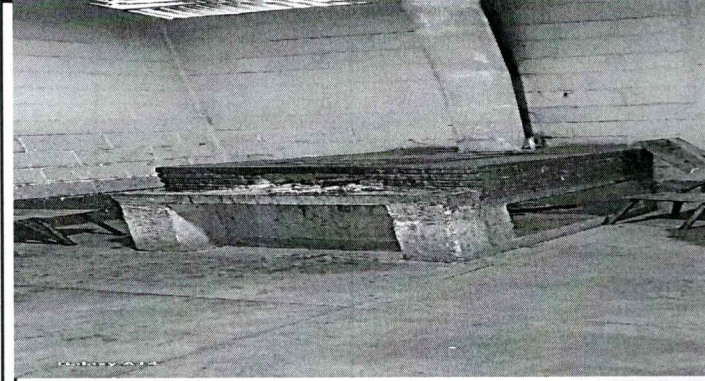
Foto 8 Reparación de cocina: Sustitución Demolición de estufa artesanal existente y al mismo tiempo construir una estufa ecológica, ahorrador de leña (completa), instalación de azulejo de figuras en estufa

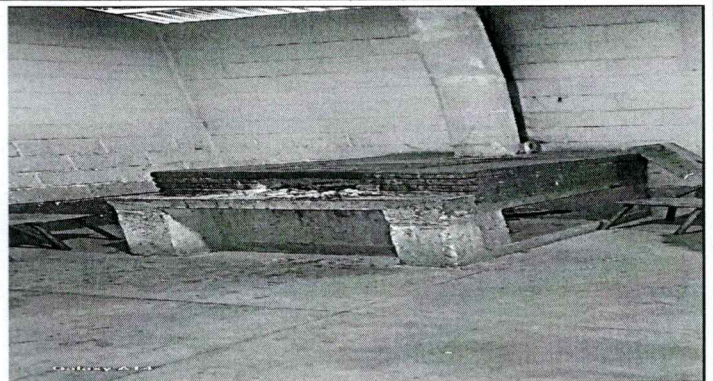
Foto 9 Mano de obra especializada Demolición de estufa rural por estufa ecológica, ahorrador de leña. (completa) chimenea y plancha de metal.

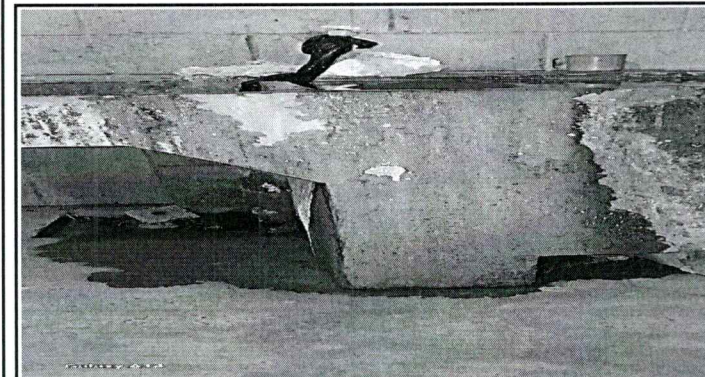
9.1 Sustitución de pila/lavatrastos rural. Por pila lavatrastos de plástico moderno.
