SITUACIÓN DEFICIENCIAS DETERMINADAS

DEPARTAMENTO:	HUEHUETENANGO	MUNICIPIO:	SAN JUAN IXCOY
NOMBRE DEL ESTABLECIMIENTO:	EORM	DIRECCIÓN DEL ESTABLECIMIENTO:	CASERIO TOJQUIA, ALDEA CHANCHOCA I
CÓDIGO DEL ESTABLECIMIENTO:	13-23-1049-43	FECHA:	14/06/2024

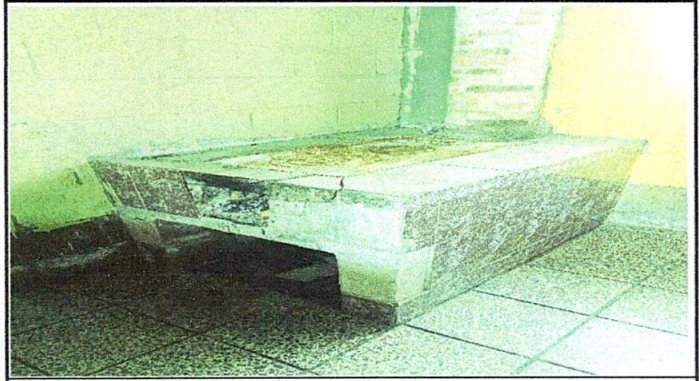
Foto 1: Sustrucción de plancha de metal.

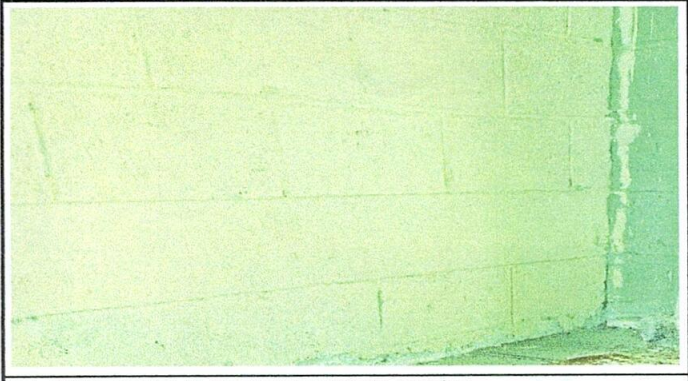
Foto 2: Reparación de repello y cernido de paredes.

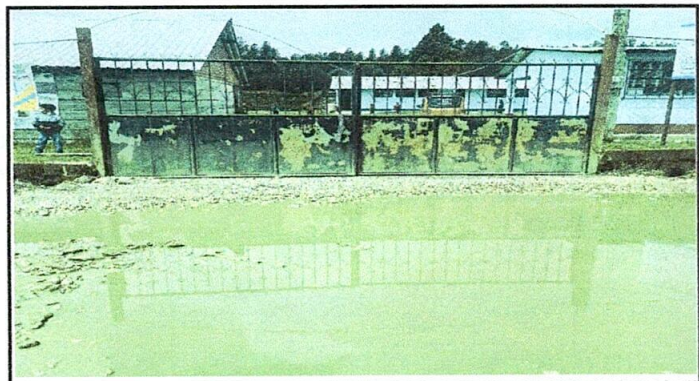
Foto 3: Mantenimiento a portones de metal.

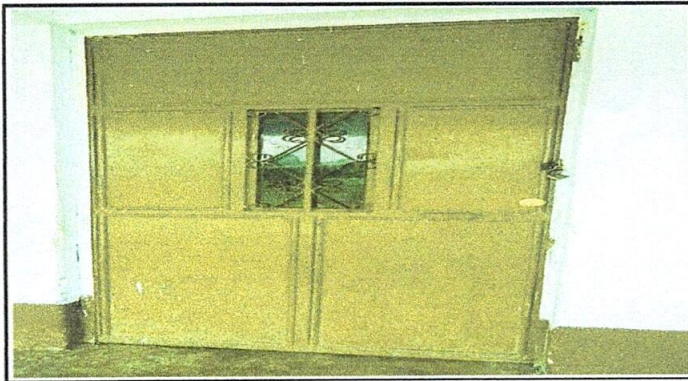
Foto 4: Mantenimiento a estructuras de puertas en aulas.

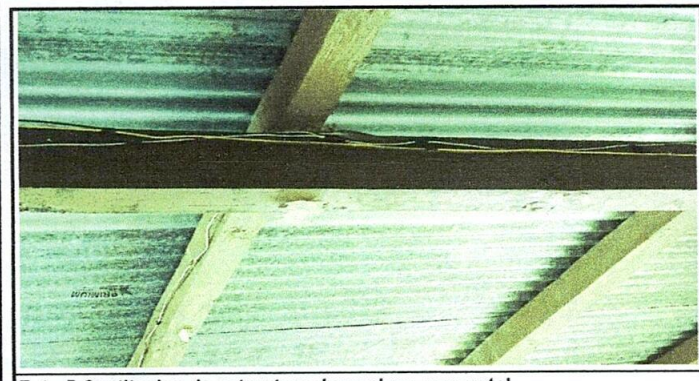
Foto 5: Sustrucción de estructura de madera, por metal.

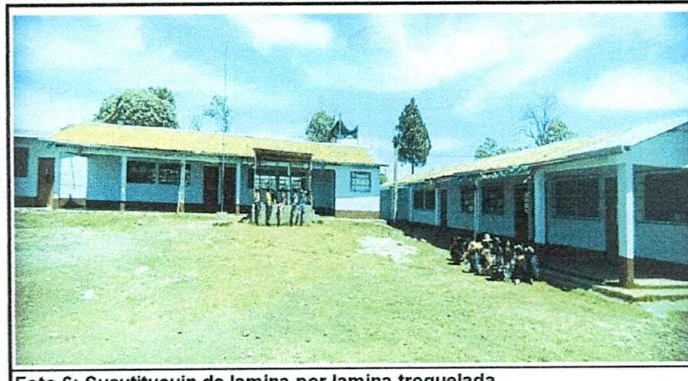
Foto 6: Sustrucción de lamina por lamina troquelada
