REGISTRO FOTOGRÁFICO PROGRAMA DE MANTENIMIENTO DE EDIFICIOS ESCOLARES PÚBLICOS

PRA-FOR-123
Versión 1

DEPARTAMENTO:	HUEHUETENANGO	MUNICIPIO:	SAN ANTONIO HUISTA
NOMBRE DEL ESTABLECIMIENTO:	EORM	DIRECCIÓN DEL ESTABLECIMIENTO:	CASERÍO LA CABAÑA, ALDEA RANCHO VIEJO
CÓDIGO DEL ESTABLECIMIENTO:	13-24-0018-43	FECHA:	18/09/2024

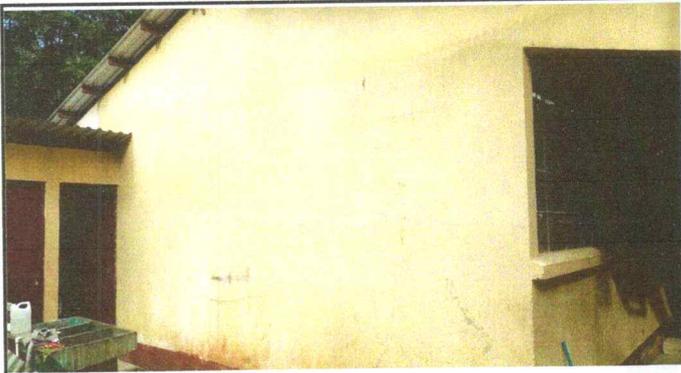
FOTO 1: RENGLÓN NÚMERO 9. PINTURA EN MUROS EXTERIORES E INTERIORES. 9.1 PINTURA EN MUROS EXTERIORES E INTERIORE

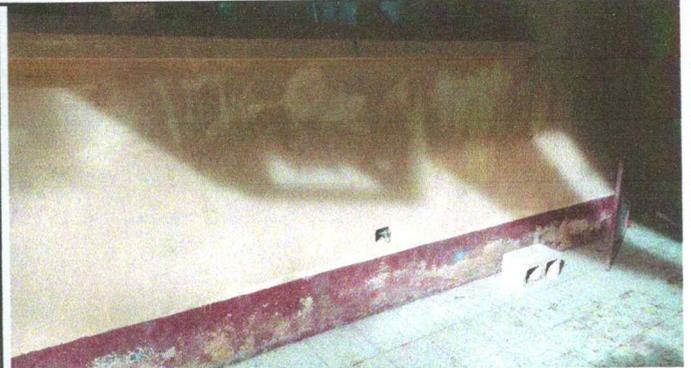
FOTO 2. RENGLÓN NÚMERO 9. PINTURA EN MUROS EXTERIORES E INTERIORES. 9.1 PINTURA EN MUROS EXTERIORES E INTERIORER.

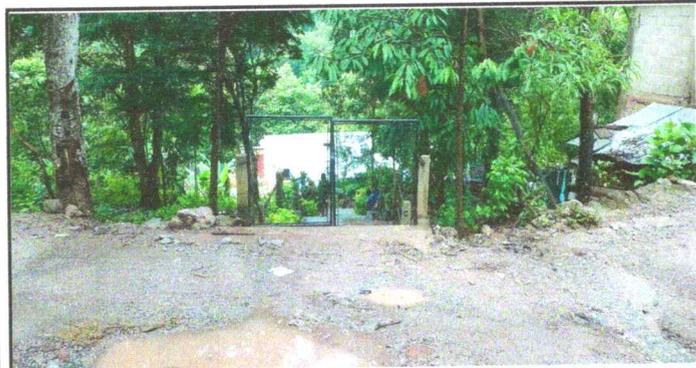
FOTO 1: RENGLÓN NÚMERO 4. PUERTAS DE METAL. 4.5 SUSTITUCIÓN DE PORTÓN DE METAL.

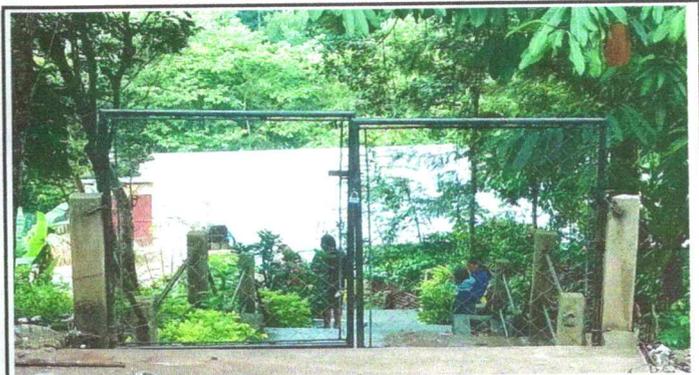
FOTO 2. RENGLÓN NÚMERO 4. PUERTAS DE METAL. 4.5 SUSTITUCIÓN DE PORTÓN DE METAL.

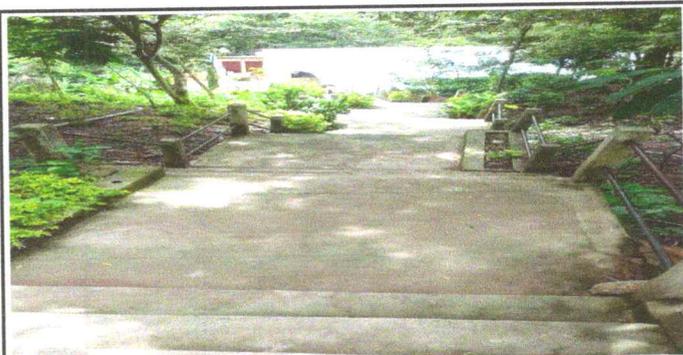
FOTO 1: RENGLÓN NÚMERO 15. MUROS PERIMETRALES. 15.3 REPARACIÓN DE TUBO HG Y MALLA GALVANIZADA.

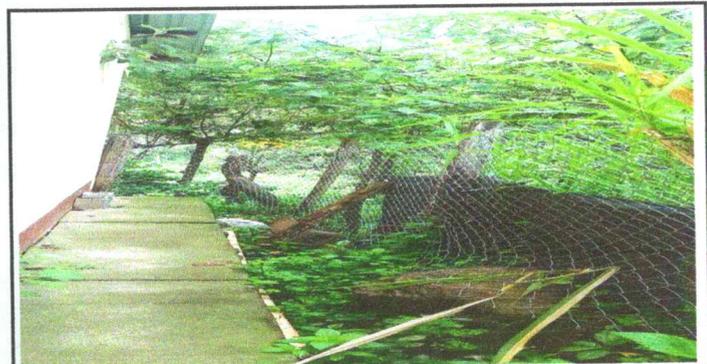
FOTO 2: RENGLÓN NÚMERO 15. MUROS PERIMETRALES. 15.3 REPARACION DE TUBO HG Y MALLA GALVANIZADA.

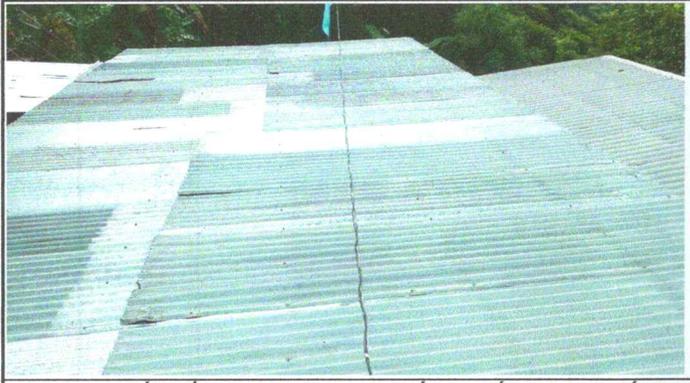
Foto 1: RENGLÓN NÚMERO 1. 1.1 SUSTITUCIÓN DE LÁMINA, POR LÁMINA TROQUELADA ALUZINC CALIBRE 26.

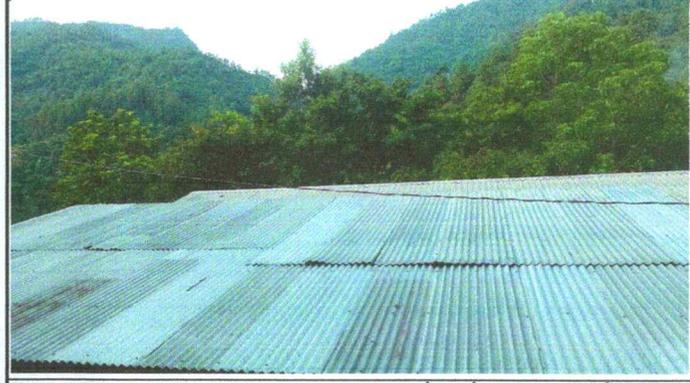
Foto 2: RENGLON NUERO 1. 1.1 SUSTITUCIÓN LÁMINA, POR LÁMINA TROQUELADA ALUZINC CALIBRE 26.

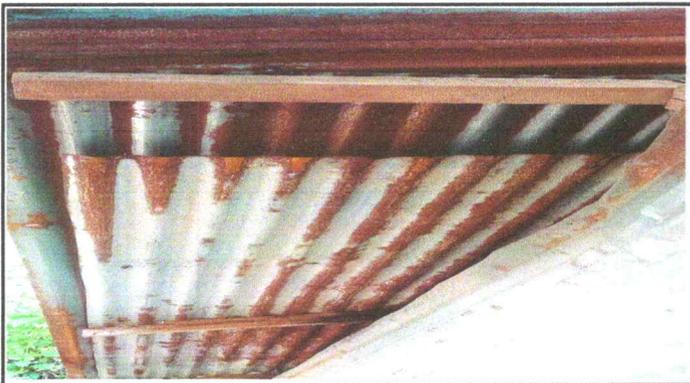
FOTO 1: RENGLÓN NÚMERO 2. ESTRUCTURA DE TECHO 2.2 SUSTITUCIÓN DE ESTRUCTURA DE SOPORTE DE MADERA POR, METAL.

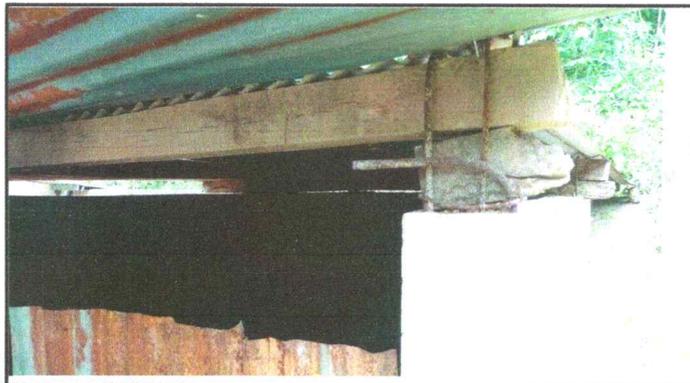
FOTO 2: RENGLÓN NÚMERO 2. ESTRUCTURA DE TECHO. 2.2 SUSTITUCIÓN DE ESTRUCTURA DE SOPORTE DE MADERA POR, METAL.

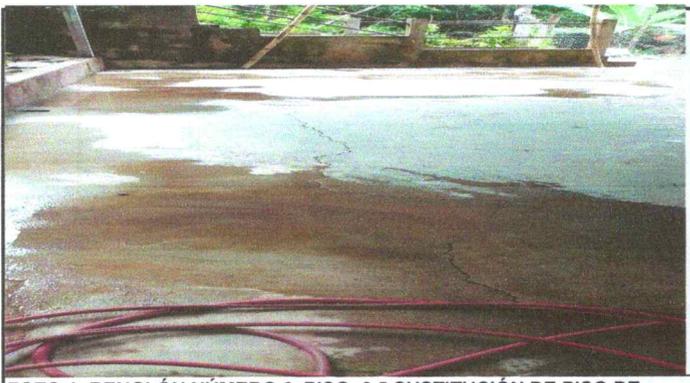
FOTO 1: RENGLÓN NÚMERO 6. PISO. 6.5 SUSTITUCIÓN DE PISO DE TORTA DE CONCRETO POR, TORTA DE CONCRETO.

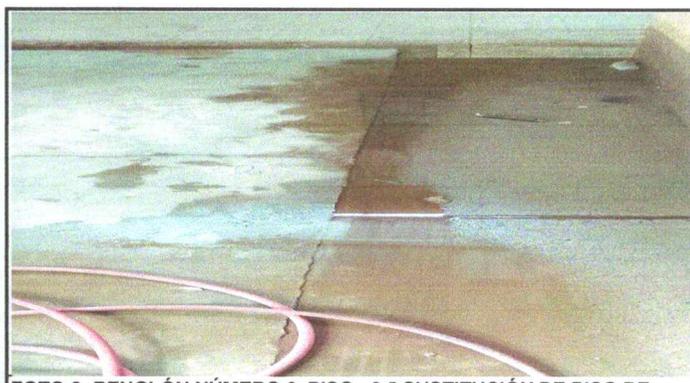
FOTO 2: RENGLÓN NÚMERO 6. PISO . 6.5 SUSTITUCIÓN DE PISO DE TORTA POR, PISO DE TORTA.

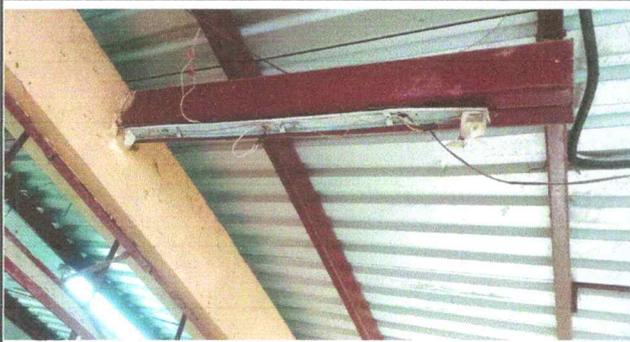
FOTO 1: RENGLÓN NÚMERO 17. REPARACIÓN DE SISTEMA ELÉCTRICO.

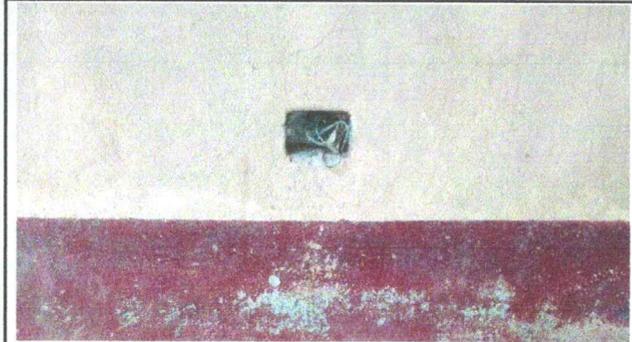
FOTO 2: RENGLÓN NÚMERO 17. REPARACIÓN DE SISTEMA ELÉCTRICO.
