# REGISTRO FOTOGRÁFICO PROGRAMA DE MANTENIMIENTO DE EDIFICIOS ESCOLARES PÚBLICOS

PRA-FOR-123  
Versión 1

DEPARTAMENTO:	Huehuetenango	MUNICIPIO:	San Antonio Huista
NOMBRE DEL ESTABLECIMIENTO:	EORM CASERÍO SAN JOSÉ	DIRECCIÓN DEL ESTABLECIMIENTO:	Caserío San José, aldea Coyegual, San Antonio Huista
CÓDIGO DEL ESTABLECIMIENTO:	13-24-0034-43	FECHA:	13/09/2024

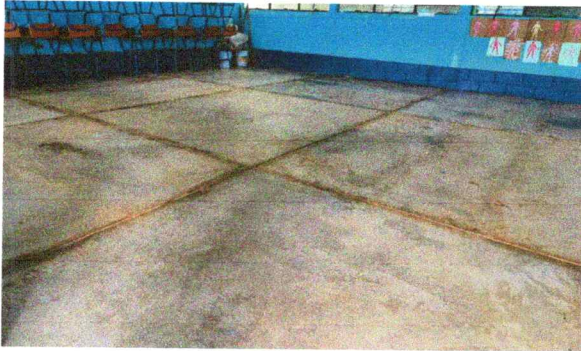
Foto 1: Sustitución de Piso de concreto por piso de granito

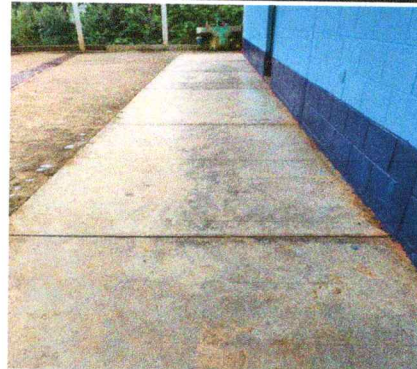
Foto 2: Sustitución de Piso de concreto por piso de granito

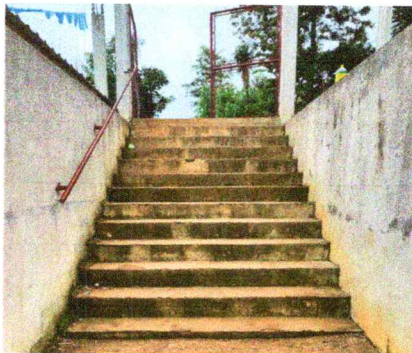
Foto 3: Pintura en muros exteriores e interiores

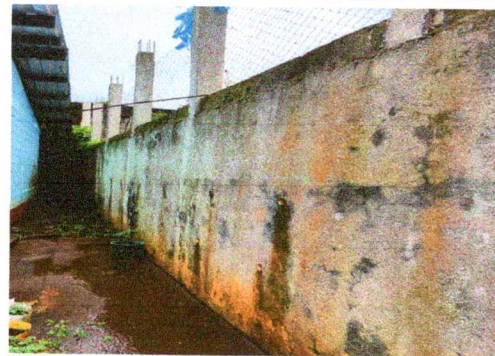
Foto 4: Pintura en muros exteriores e interiores

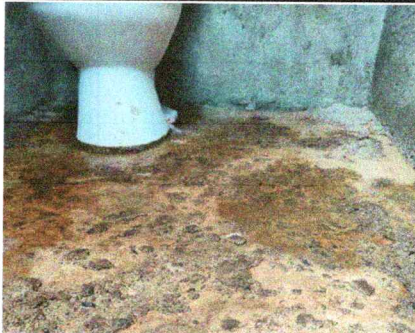
Foto 5: Sustitución de inodoro

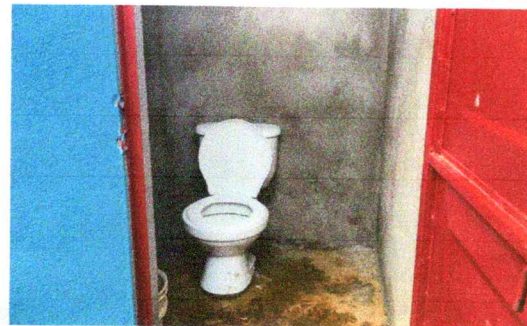
Foto 6: Sustitución de inodoro

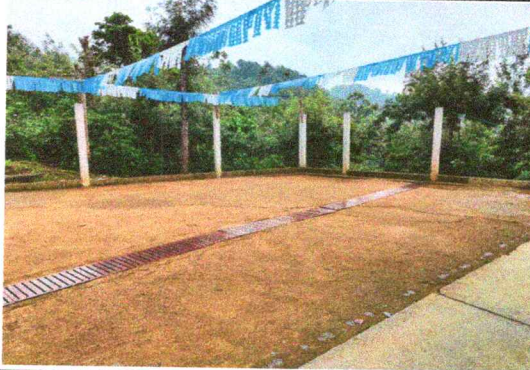
Foto 1: Reparación de muro perimetral de block con tubo hg y malla galvanizada, soleras intermedias y columnas.

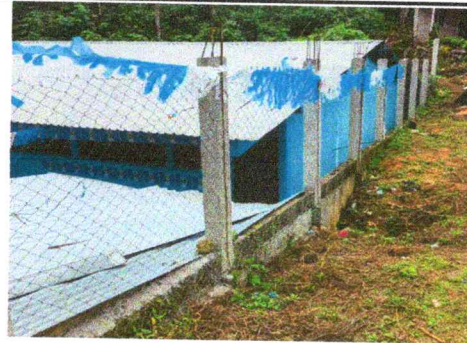
Foto 2: Reparación de muro perimetral de block con tubo hg y malla galvanizada, soleras intermedias y columnas.

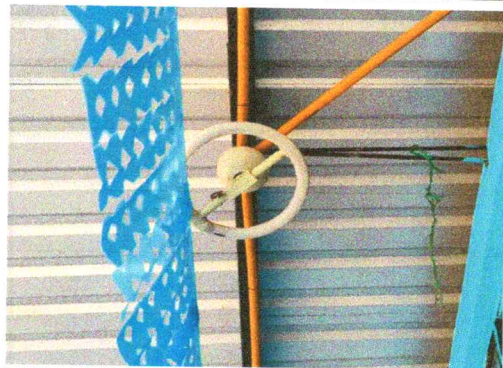
Foto 3: Reparación de lámparas

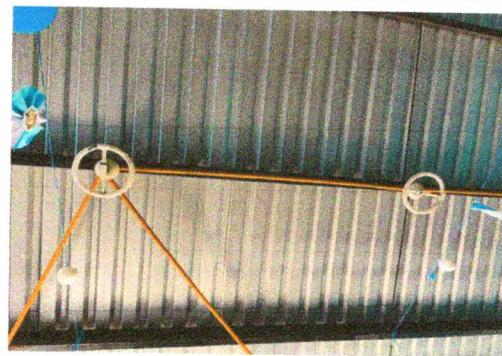
Foto 4: Reparación de lámparas

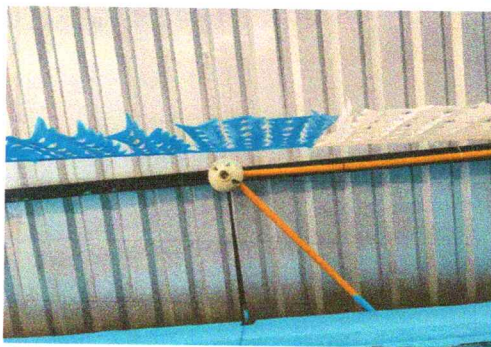
Foto 5: Sustitución de plafoneras

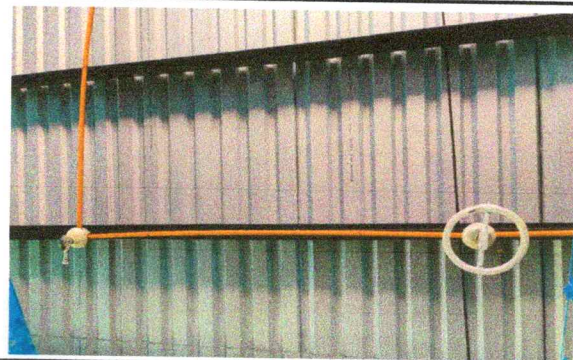
Foto 6: Sustitución de plafoneras

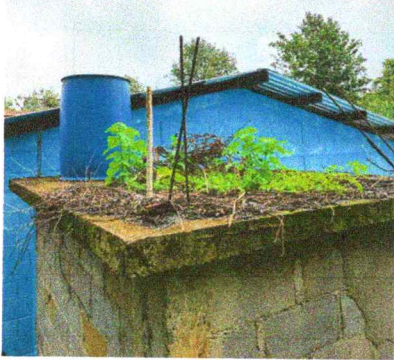
Foto1: sustitución de deposito de agua 1700

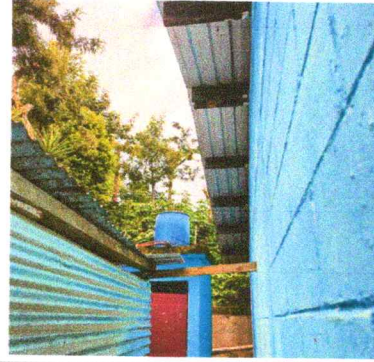
Foto 2: sustitución de deposito de agua 1700

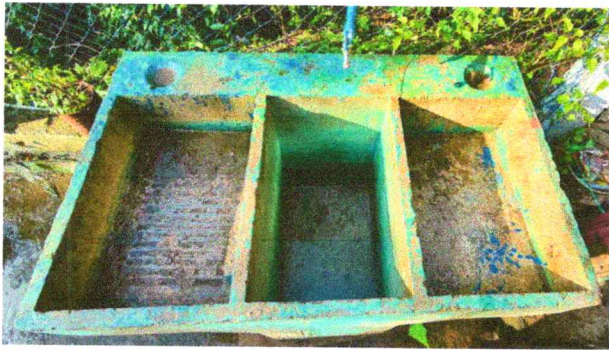
Foto 3: Sustitución de pila de cemento de dos lavaderos, por pila plástica de dos Lavaderos

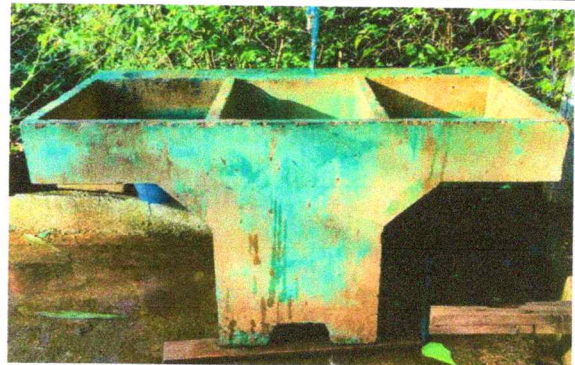
Foto 4: Sustitución de pila de cemento de dos lavaderos, por pila plástica de dos Lavaderos
