SITUACIÓN DEFICIENCIAS DETERMINADAS PREVIO DURANTE POSTERIOR

DEPARTAMENTO:	HUEHUETENANGO	MUNICIPIO:	SAN ANTONIO HUISTA
NOMBRE DEL ESTABLECIMIENTO:	EODP	DIRECCIÓN DEL ESTABLECIMIENTO:	SAN ANTONIO HUISTA
CÓDIGO DEL ESTABLECIMIENTO:	13-24-1062-42	FECHA:	23/07/2024

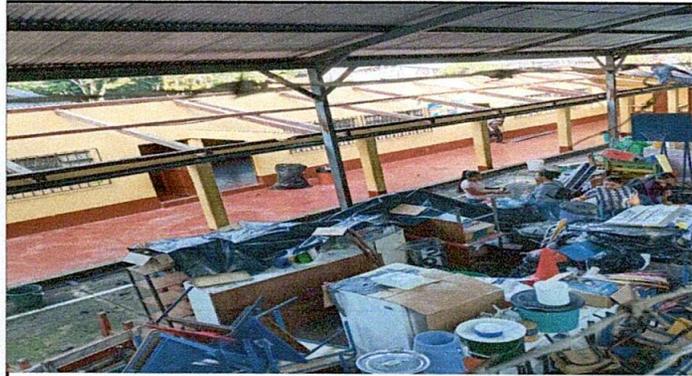
Foto 1: Sustitución de lámina, por lámina troquelada aluzinc calibre 26

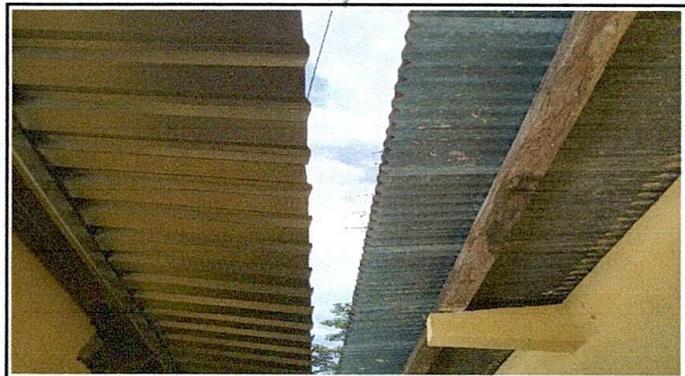
Foto 2: Sustitución de estructura de soporte de madera por metal

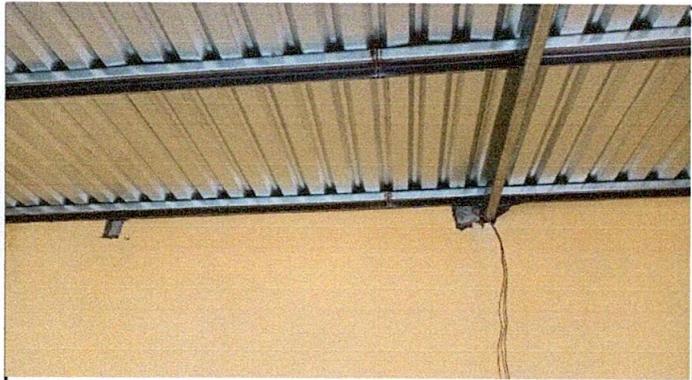
Foto 3: Sustitución de estructura de madera por metal

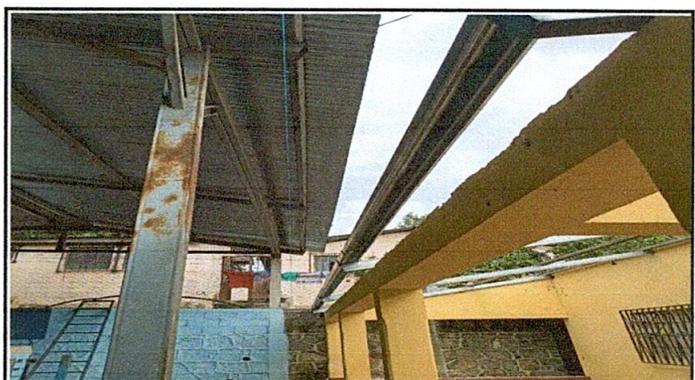
Foto 4: Reparación de bajadas de agua pluvial de metal por tubo PVC

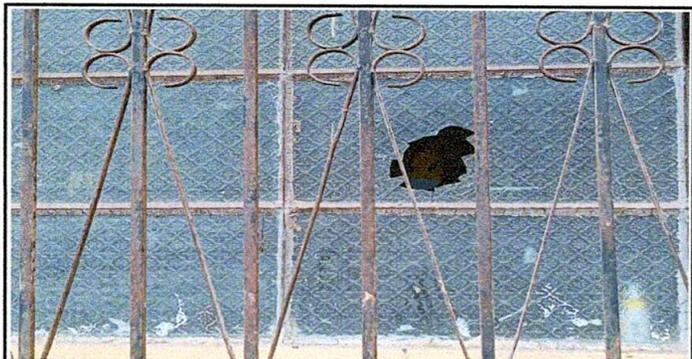
Foto 5: Sustitución de ventana existente por ventana corrediza de PVC blanco

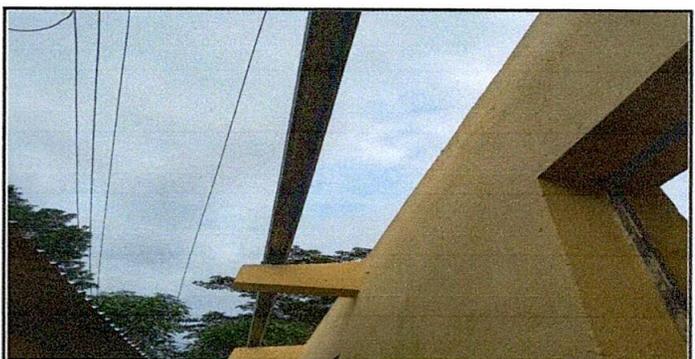
Foto 6: sustitución de lámina, por lámina troquelada aluzinc calibre 26
