SITUACIÓN DEFICIENCIAS DETERMINADAS

DEPARTAMENTO:	HUEHUETENANGO	MUNICIPIO:	SAN ANTONIO HUISTA
NOMBRE DEL ESTABLECIMIENTO:	EODP	DIRECCIÓN DEL ESTABLECIMIENTO:	SAN ANTONIO HUISTA
CÓDIGO DEL ESTABLECIMIENTO:	13-24-1062-42	FECHA:	22/08/2024

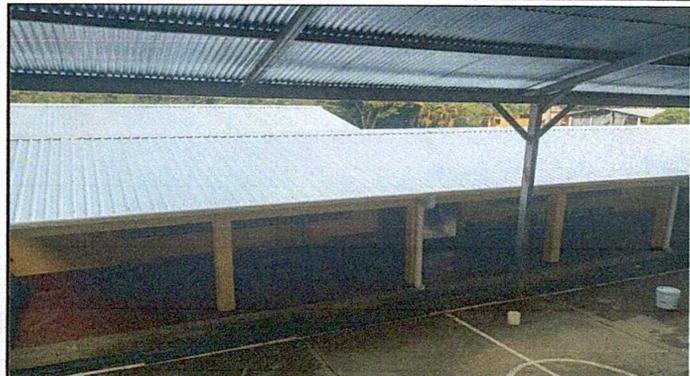
Foto 1: Sustrucción de lámina , por lámina troquelada aluzinc calibre 26

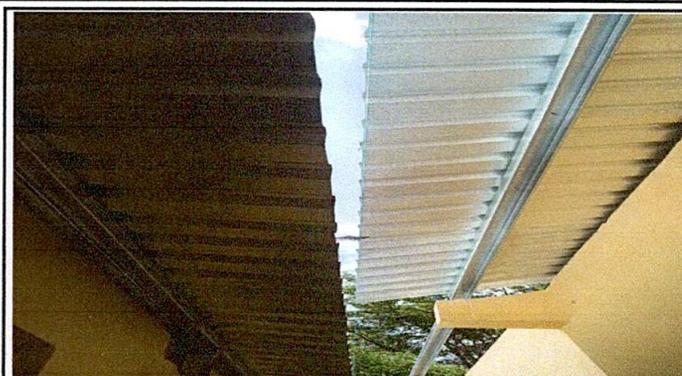
Foto 2: Sustrucción de estructura de soporte de madera por metal

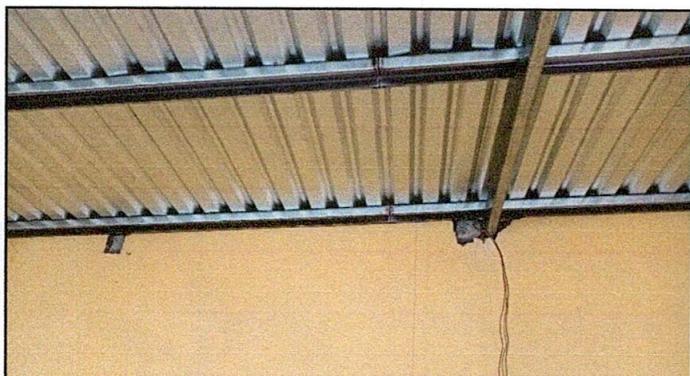
Foto 3: Sustrucción de estructura de soporte de madera por metal

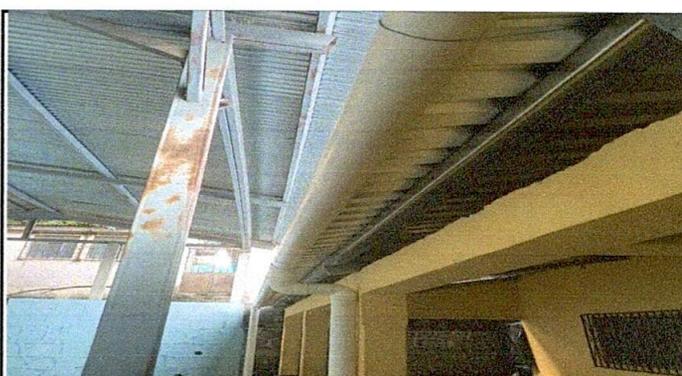
Foto 4: Reparación de bajadas de agua pluvial de metal por tubo PVC

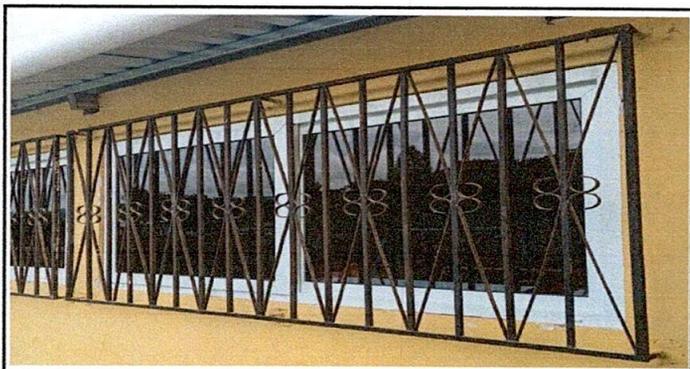
Foto 5: Sustrucción de ventanas existentes por ventanas corredizas PVC blanco

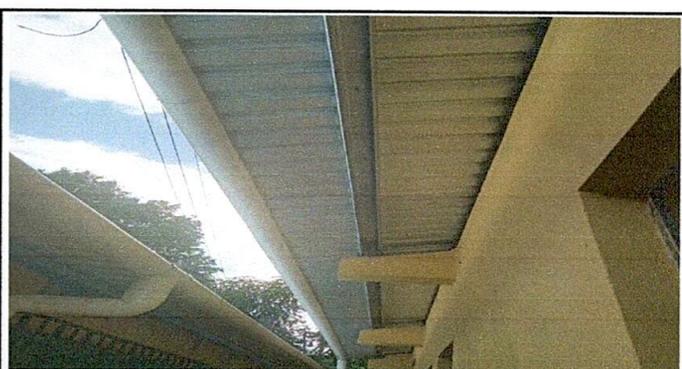
Foto 6: Sustrucción de lámina, por lámina troquelada aluzinc calibre 26
