SITUACIÓN DEFICIENCIAS DETERMINADAS

DEPARTAMENTO:	Huehuetenango	MUNICIPIO:	San Antonio Huista
NOMBRE DEL ESTABLECIMIENTO:	EOUM "Miguel Angel Gordillo Guillen"	DIRECCIÓN DEL ESTABLECIMIENTO:	Cantón Central, San Antonio Huista
CÓDIGO DEL ESTABLECIMIENTO:	13-24-1063-43	FECHA:	13 de septiembre de 2024

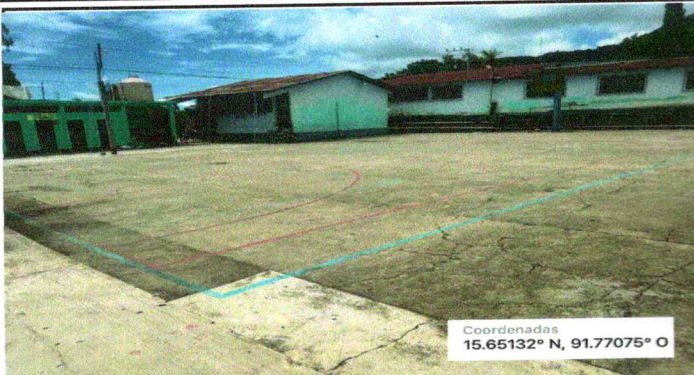
Foto1: Reparación de piso de torta de concreto

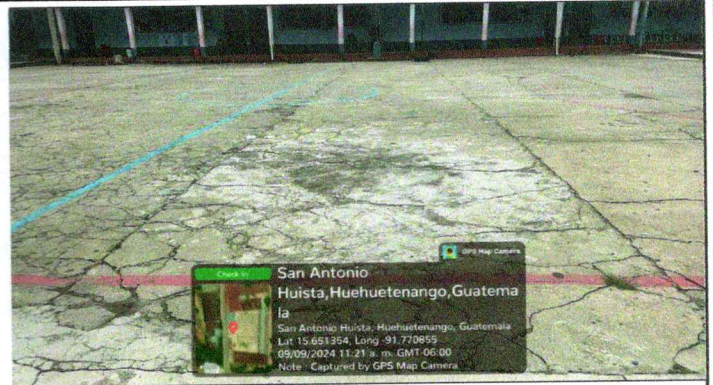
Foto 2: Reparación de piso de torta de concreto

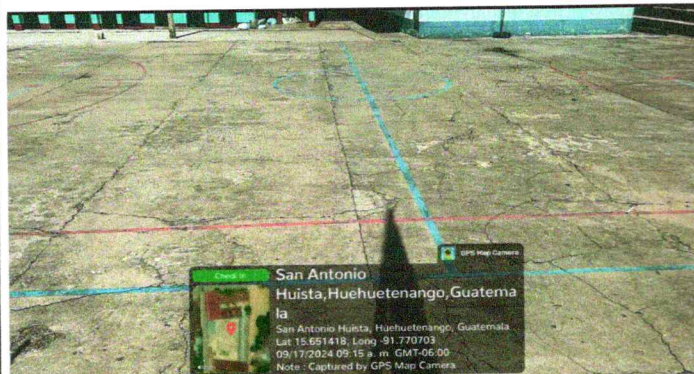
Foto 3: Reparación de piso de torta de concreto

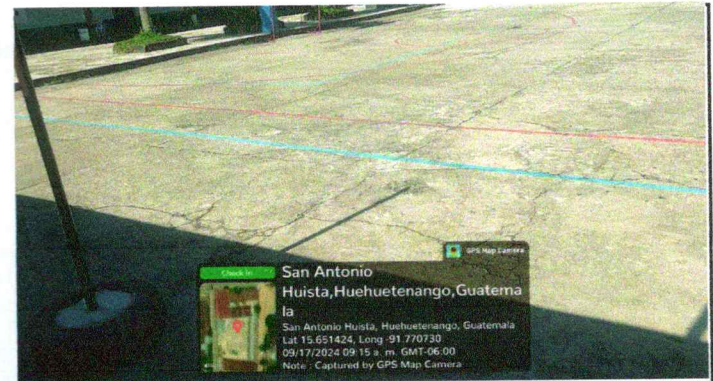
Foto 4: Reparación de piso de torta de concreto

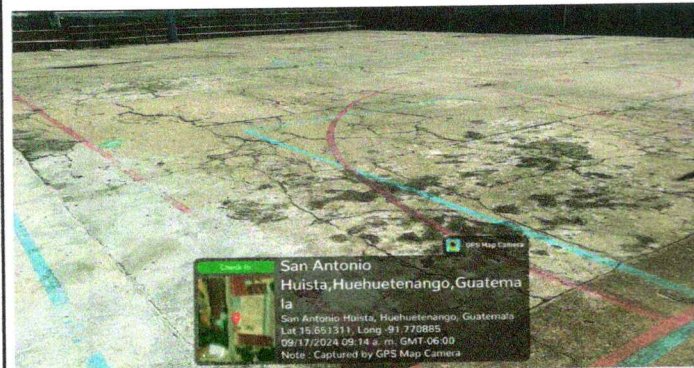
Foto 5: Reparación de piso de torta de concreto

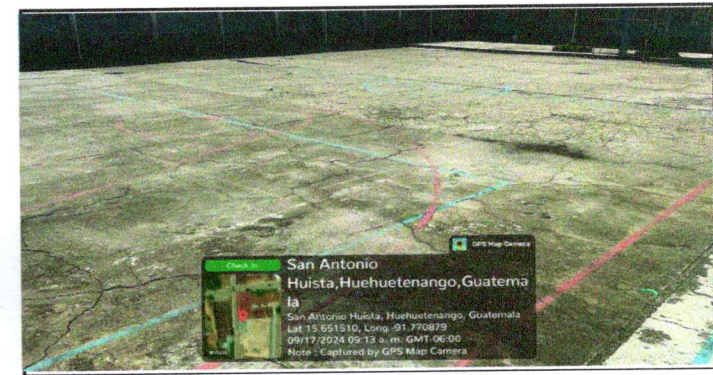
Foto 6: Reparación de piso de torta de concreto

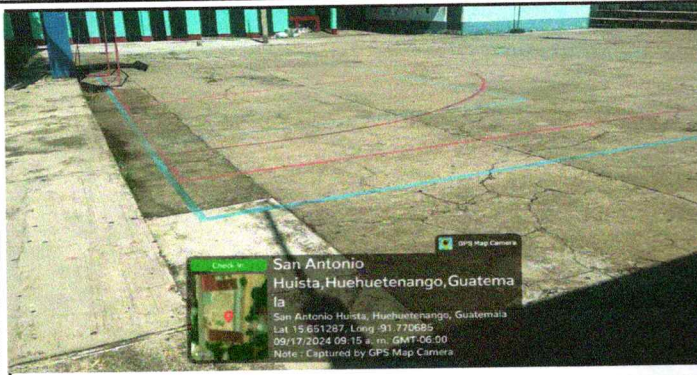
Foto7: Reparación de piso de torta de concreto

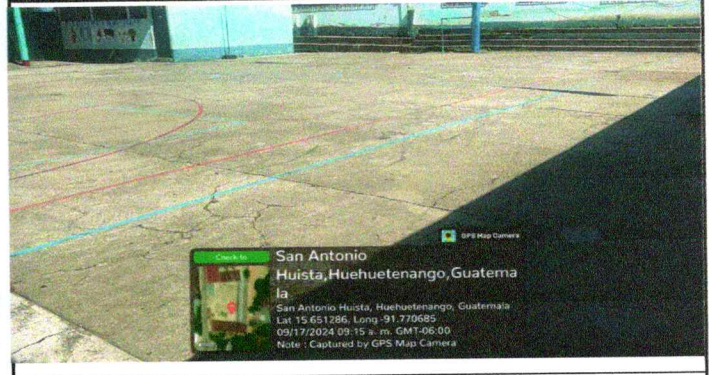
Foto 8: Reparación de piso de torta de concreto
