SITUACIÓN DEFICIENCIAS DETERMINADAS PREVIO DURANTE POSTERIOR

DEPARTAMENTO:	HUEHUETENANGO	MUNICIPIO:	SAN ANTONIO HUISTA
NOMBRE DEL ESTABLECIMIENTO:	EORM	DIRECCIÓN DEL ESTABLECIMIENTO:	ALDEA EL TABLÓN
CÓDIGO DEL ESTABLECIMIENTO:	13-24-1066-43	FECHA:	29/02/2024

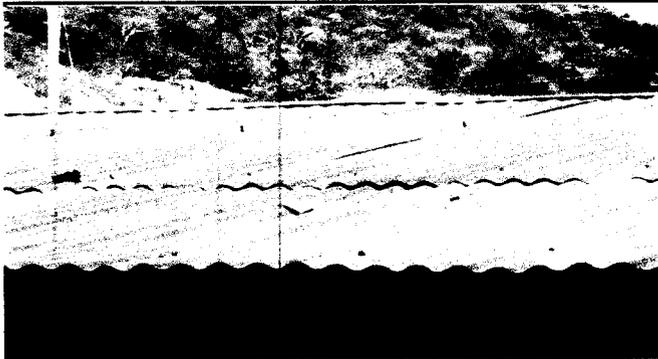
FOTO 1: SUSTITUCIÓN DE LAMINA, POR LÁMINA TROQUELADA ALUZINC CALIBRE 26
