**REGISTRO FOTOGRÁFICO
PROGRAMA DE MANTENIMIENTO DE EDIFICIOS ESCOLARES PÚBLICOS**

DETECCIÓN DE DEFICIENCIAS DETERMINADAS

DEPARTAMENTO:	Huehuetenango	MUNICIPIO:	San Antonio Huista
NOMBRE DEL ESTABLECIMIENTO:	EORM	DIRECCIÓN DEL ESTABLECIMIENTO:	Cantón Reforma
CÓDIGO DEL ESTABLECIMIENTO:	13-24-1069-43	FECHA:	29/02/2024

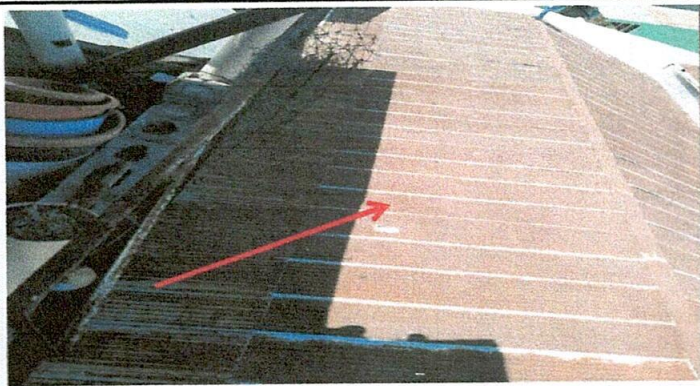
Foto 1. Sustitución de lámina.

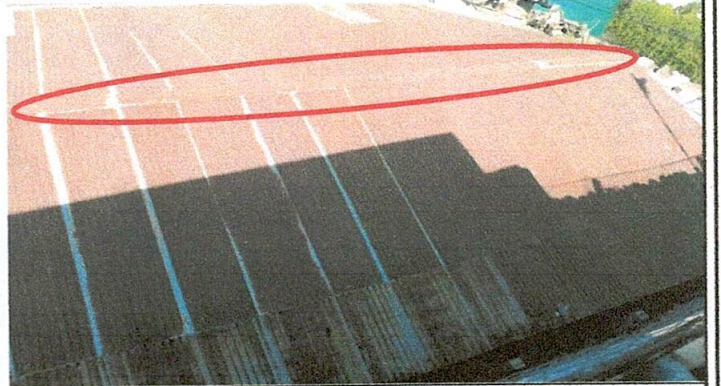
Foto 2. Sustitución de capotes de lámina.

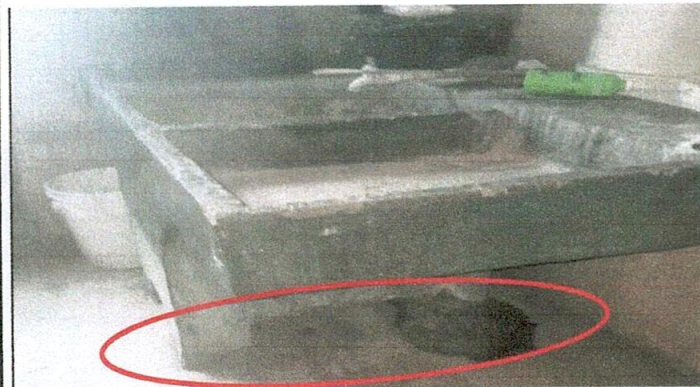
Foto 3. Sustitución de elementos de fijación de pila

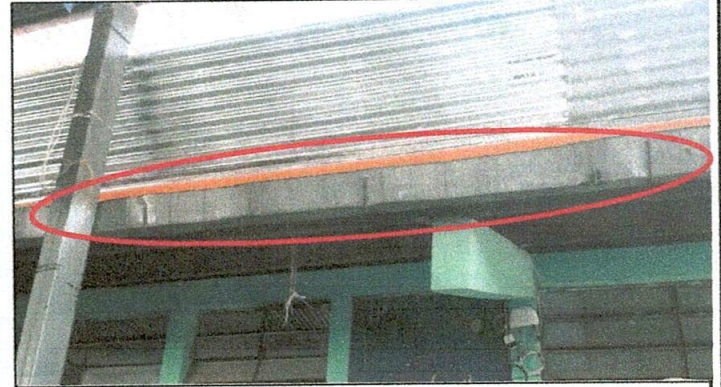
Foto 4. Sustitución de canal de metal.

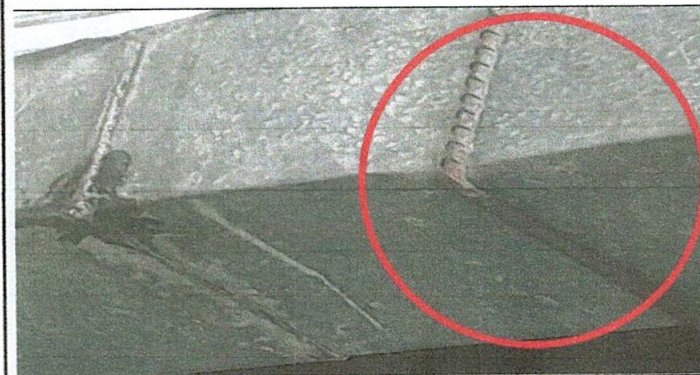
5. Sustitución de soporte o pescante de metal por canal

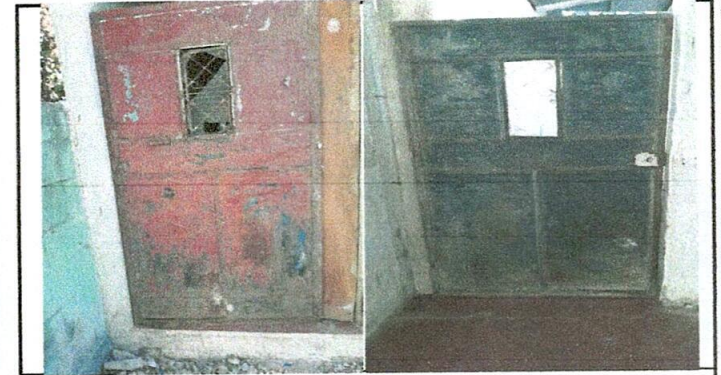
Foto 6. Sustitución puerta de metal

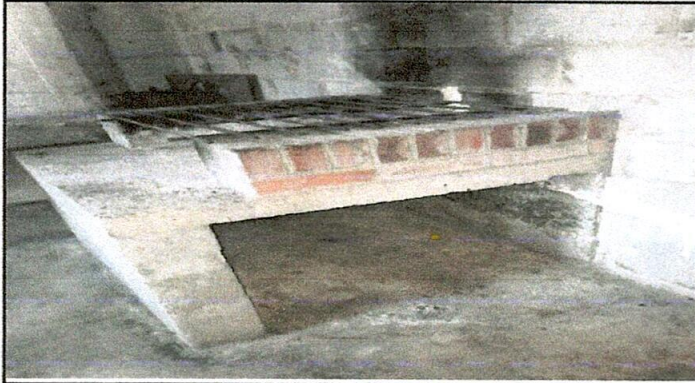
Foto 7. Sustitución estufa rural.

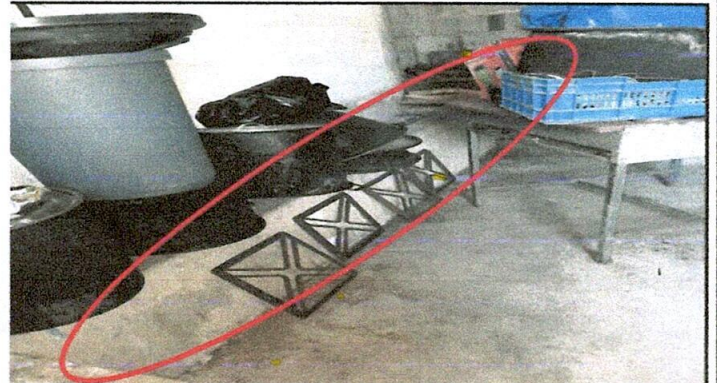
Foto 8. Sustitución de Desayunador.
