SITUACIÓN DEFICIENCIAS DETERMINADAS

| DEPARTAMENTO: | HUEHUETENANGO | MUNICIPIO: | SAN ANTONIO HUISTA |
| NOMBRE DEL ESTABLECIMIENTO: | EORM | DIRECCIÓN DEL ESTABLECIMIENTO: | CASERIO IXMAL |
| CÓDIGO DEL ESTABLECIMIENTO: | 13-24-1070-43 | FECHA: | 12 de junio de 2024 |

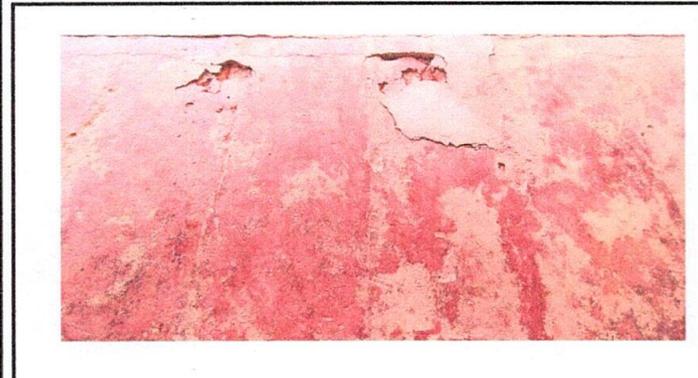
Foto 1 REPARACIÓN DE PISO DE TORTA DE CONCRETO

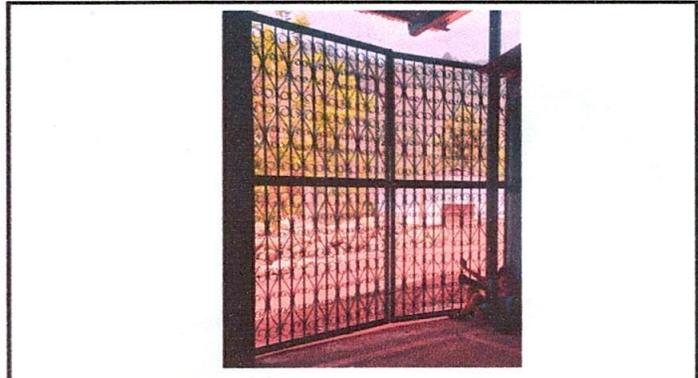
Foto 2 MANTENIMIENTO A PORTÓN

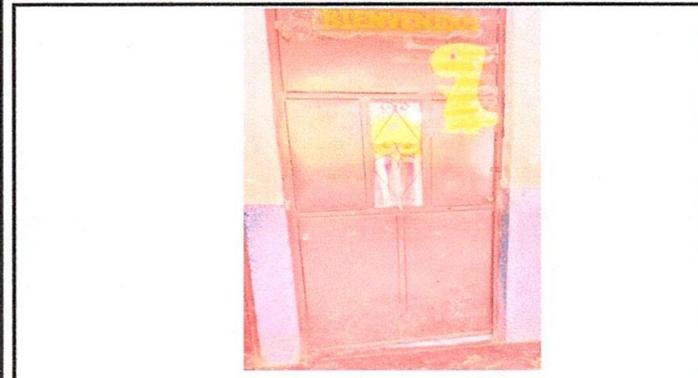
Foto 3 MANTENIMIENTO A ESTRUCTURA DE PUERTAS

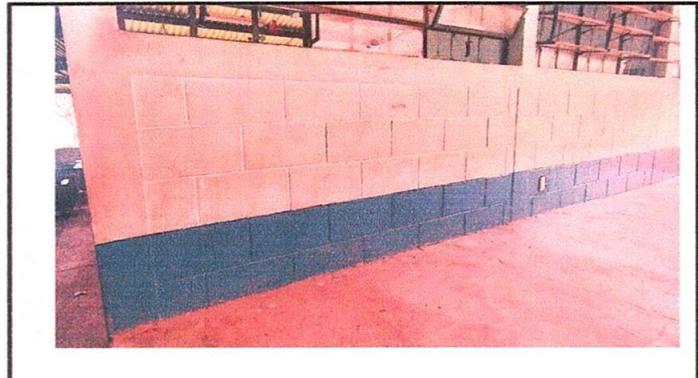
Foto 4 PINTURA EN MUROS EXTERIORES E INTERIORES

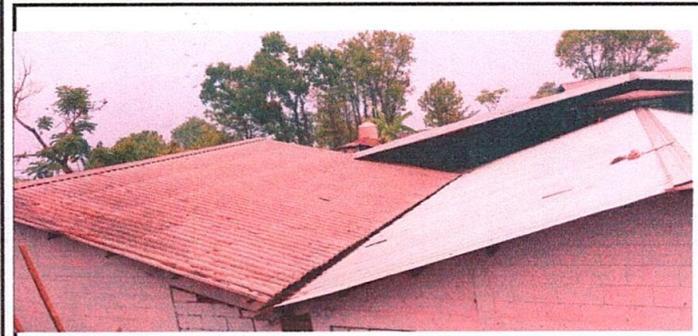
Foto 5 SUSTITUCIÓN DE LÁMIMA POR LÁMINA TROQUELADA

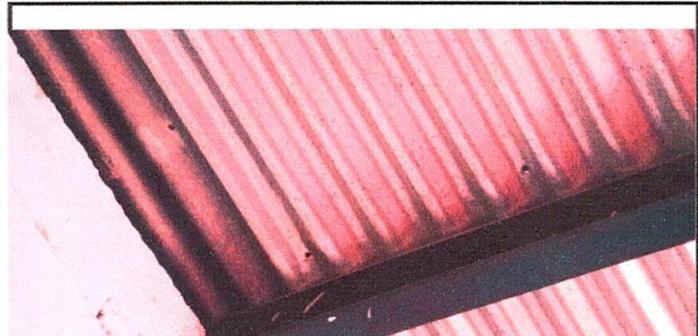
Foto 6 SUSTITUCIÓN DE ESTRUCTURA DE METAL POR METAL
