SITUACIÓN DEFICIENCIAS DETERMINADAS

DEPARTAMENTO:	Huehuetenango	MUNICIPIO:	San Antonio Huista
NOMBRE DEL ESTABLECIMIENTO:	EORM	DIRECCIÓN DEL ESTABLECIMIENTO:	Caserío El Tablón Viejo, aldea El Tablón, San Antonio Huista
CÓDIGO DEL ESTABLECIMIENTO:	13-24-1073-43	FECHA:	18/09/2024

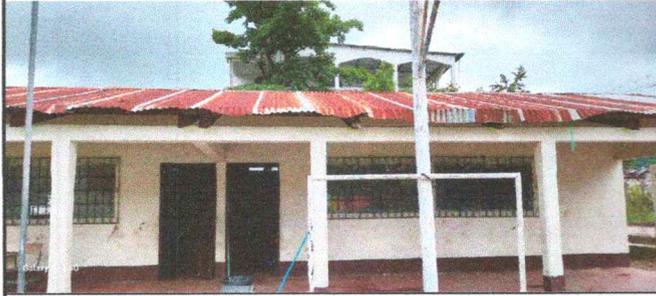
Foto 1: Sustitución de lámina, por lámina troquelada aluzinc calibre 26

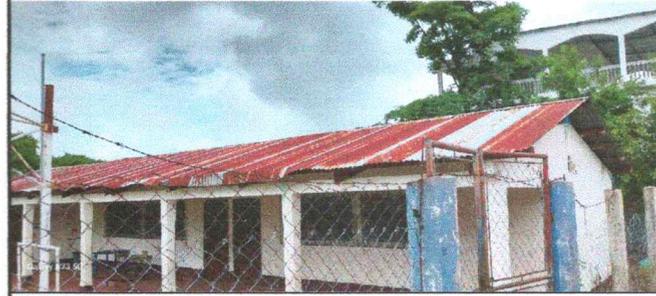
Foto 2: Sustitución de lámina, por lámina troquelada aluzinc calibre 26

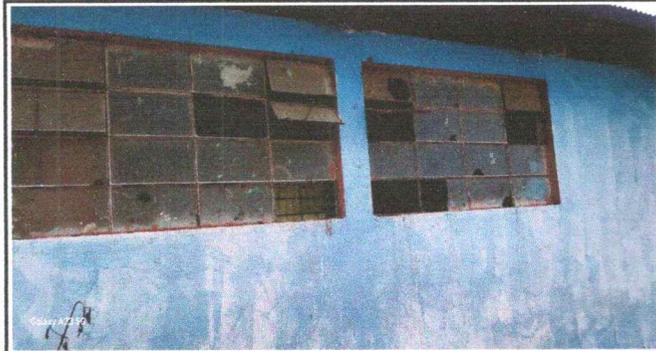
Foto 3: Sustitución de ventanas de metal por metal más vidrios

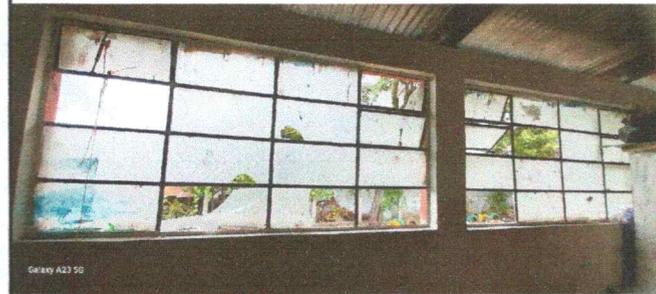
Foto 4: Sustitución de ventanas de metal por metal más vidrios

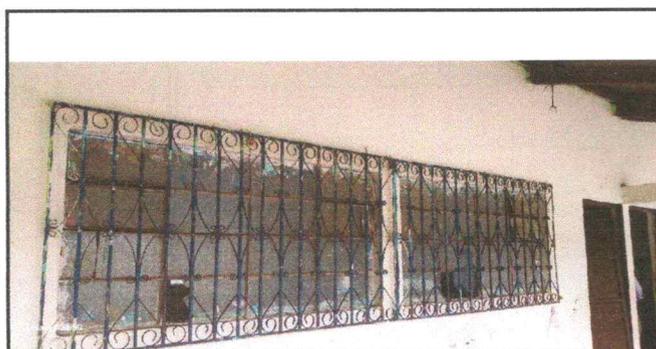
Foto 5: Sustitución de balcones de metal

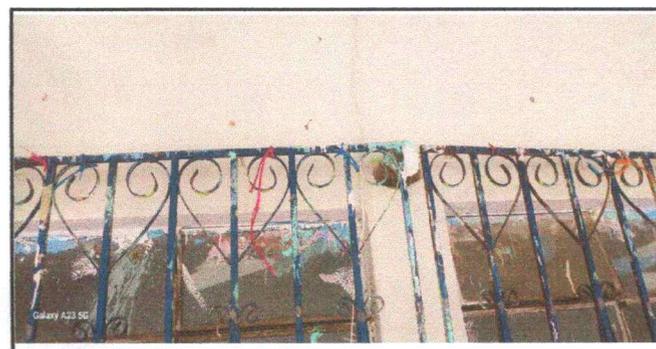
Foto 6: Sustitución de Balcones de metal
