REGISTRO FOTOGRÁFICO PROGRAMA DE MANTENIMIENTO DE EDIFICIOS ESCOLARES PÚBLICOS

PRA-FOR-123
Versión 1

DEPARTAMENTO:	Huehuetenango	MUNICIPIO:	San Antonio Huista
NOMBRE DEL ESTABLECIMIENTO:	EORM	DIRECCIÓN DEL ESTABLECIMIENTO:	Caserío Cajuil, Aldea Rancho Viejo, San Antonio Huista
CÓDIGO DEL ESTABLECIMIENTO:	13-24-4716-43	FECHA:	13/09/2024

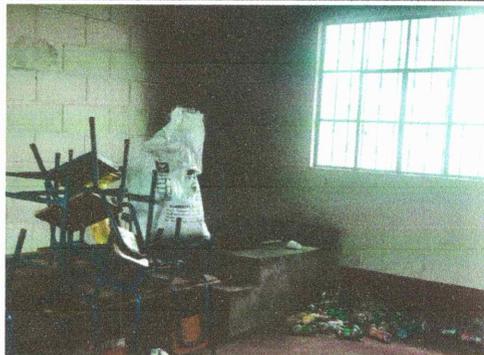
Foto 1: Pintura en muros exteriores e interiores.

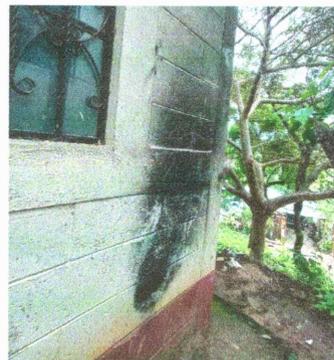
Foto 2: Pintura en muros exteriores e interiores.

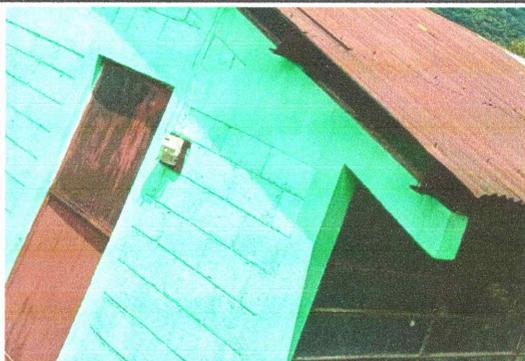
Foto 3: Reparación de sistema eléctrico: Sustitución de focos ahorradores, flaponeras, interruptores, toma corrientes, flipones, cableado eléctrico, ducto eléctrico + accesorios.

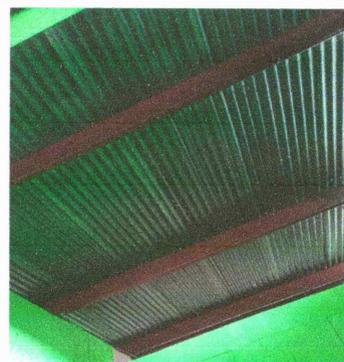
Foto 4: Reparación de sistema eléctrico: Sustitución de focos ahorradores, flaponeras, interruptores, toma corrientes, flipones, cableado eléctrico, ducto eléctrico + accesorios.

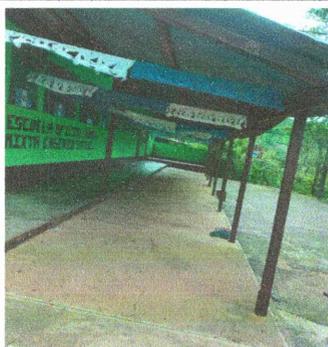
Foto 5: Estructura de techo: Sustitución de estructura de soporte de madera por metal.

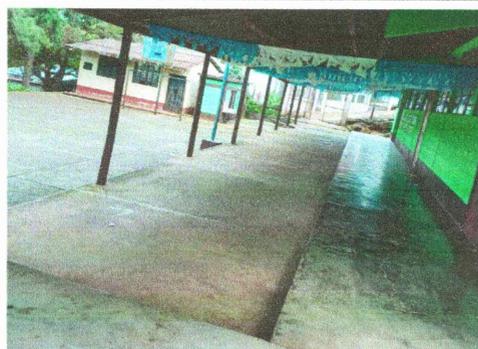
Foto 6: Estructura de techo: Sustitución de estructura de soporte de madera por metal.

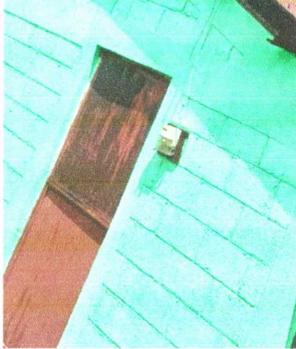
Foto 1: Sustrucción de puerta

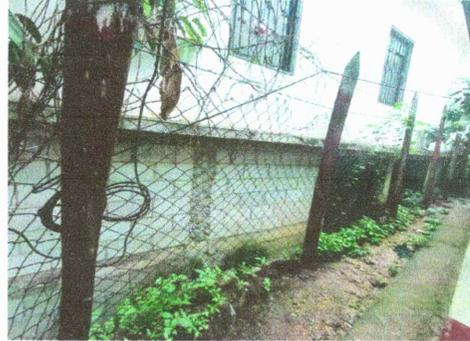
Foto 2: Reparación de muro perimetral de block con tubo hg y malla galvanizada, soleras intermedias y columnas

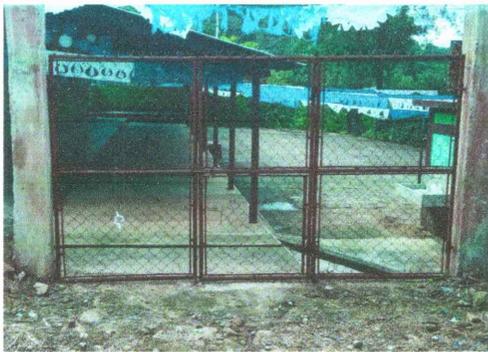
Foto 3: Puerta de metal: sustrucción de portón de metal

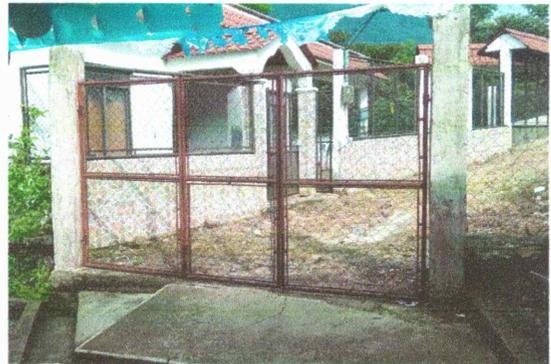
Foto 4: Puerta de metal: sustrucción de portón de metal

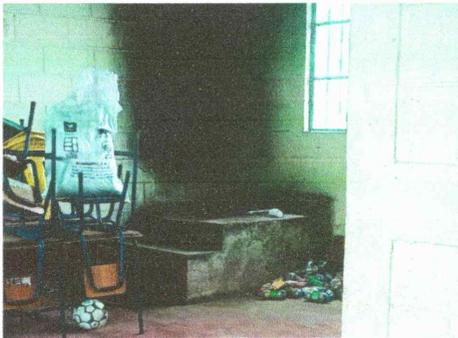
Foto 5: Reparación de cocina: Sustrucción de estufa rural completa incluye chimenea y plancha de metal.
