SITUACIÓN DEFICIENCIAS DETERMINADAS

DEPARTAMENTO:	Huehuetenango	MUNICIPIO:	San Sebastián Coatlán
NOMBRE DEL ESTABLECIMIENTO:	COPB anexo a EORM	DIRECCIÓN DEL ESTABLECIMIENTO:	Aldea Cajbaquil
CÓDIGO DEL ESTABLECIMIENTO:	13-25-0037-41	FECHA:	5/06/2024

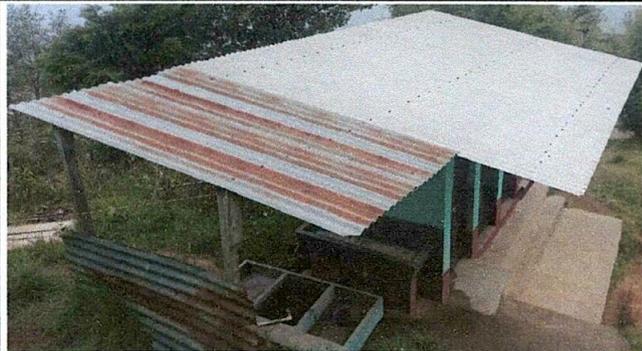
Foto 1: Lámina de techo de baños en mal estado, oxidado y con agujeros.

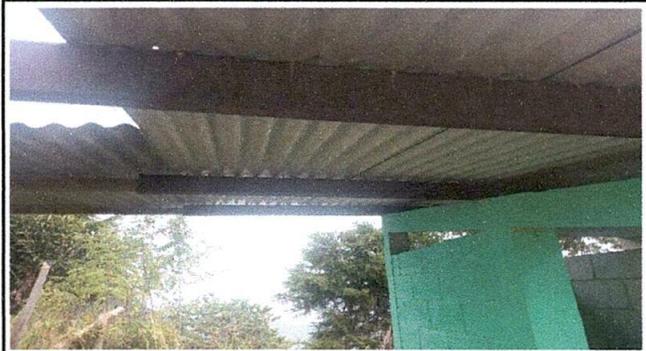
Foto 2: Estructura de metal portante de techo de baños en mal estado, oxidado.

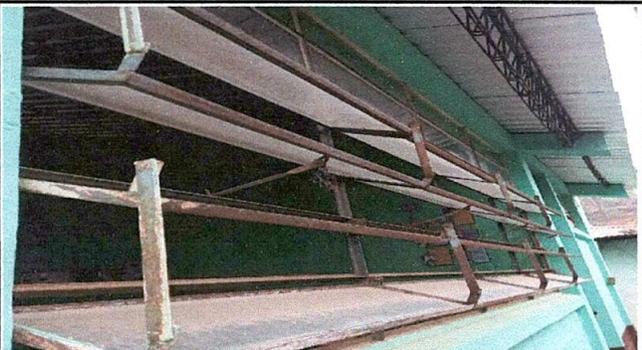
Foto 3: Estructura de ventanas de metal en mal estado, oxidado y quebrado.

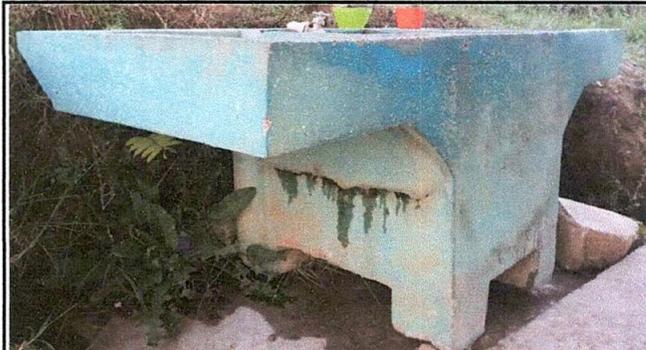
Foto 4: Insuficiente estructura para almacenamiento de agua.

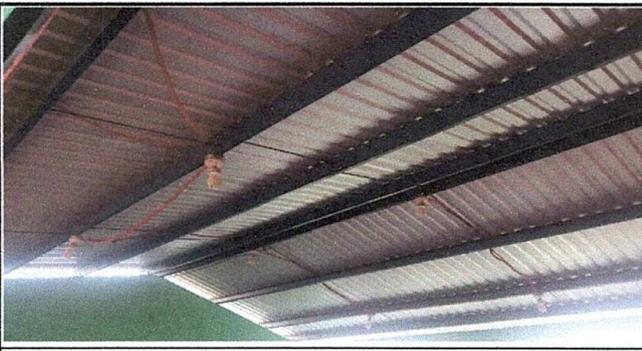
Foto 5: Instalación eléctrica inservible.

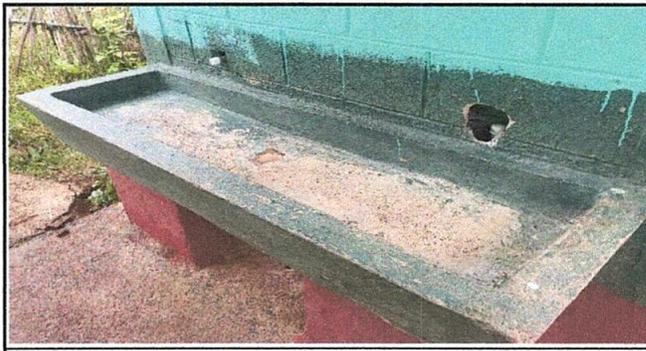
Foto 6: Lavamanos rústico inservible.

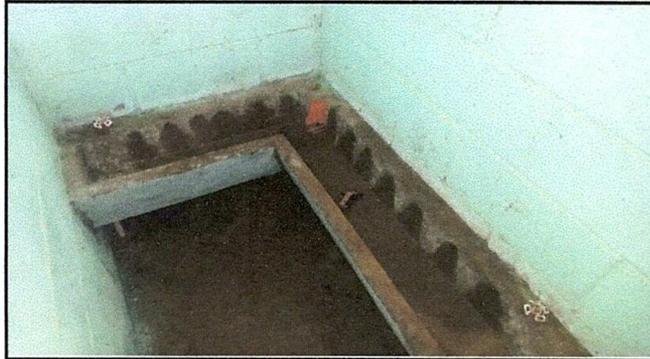
Foto 7: Mingitorio rústico inservible.
