SITUACIÓN DEFICIENCIAS DETERMINADAS

DEPARTAMENTO:	Huehuetenango	MUNICIPIO:	San Sebastián Coatán
NOMBRE DEL ESTABLECIMIENTO:	COPB anexo a EORM	DIRECCIÓN DEL ESTABLECIMIENTO:	Aldea Cajbaquíl
CÓDIGO DEL ESTABLECIMIENTO:	13-25-0037-41	FECHA:	15/07/2024

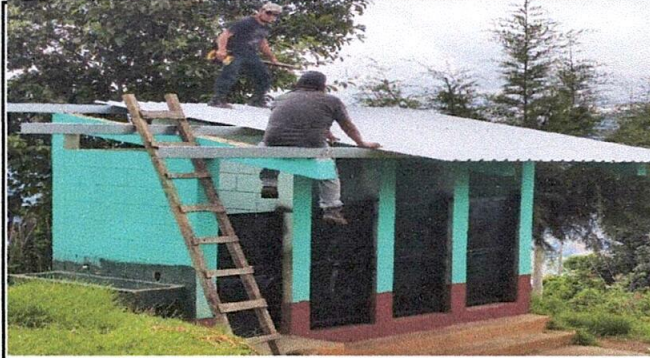
Foto 1: Instalación de láminas troqueladas de aluzinc calibre 26 en los techos de los módulos de baños.

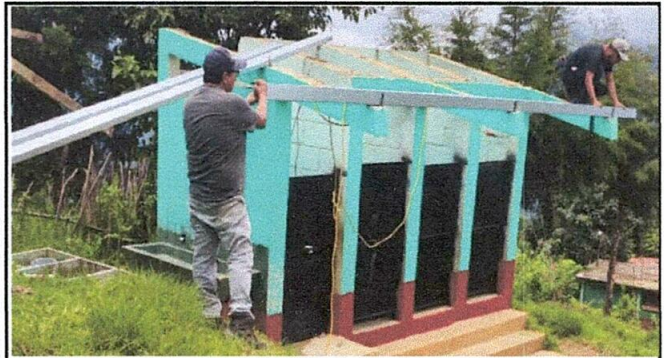
Foto 2: Instalación de costaneras para estructura portante de techo de los módulos de los baños.

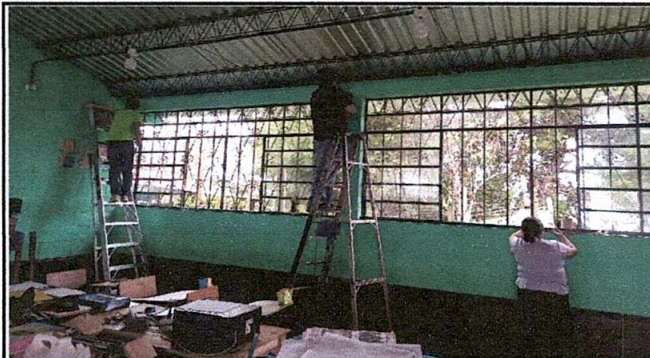
Foto 3: Inatación de ventanas balcón en las inataciones del módulo 1.

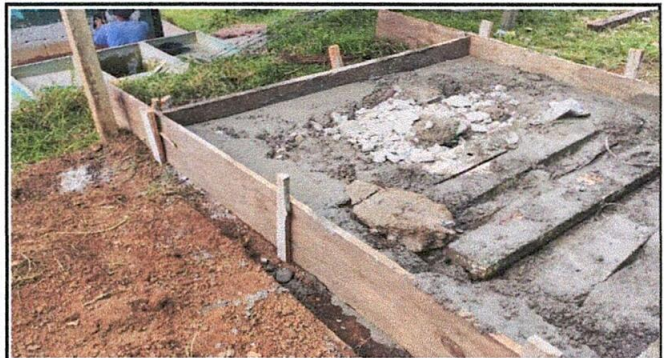
Foto 4: Construcción de base para instalación de depósito plástico para almacenamiento de agua.

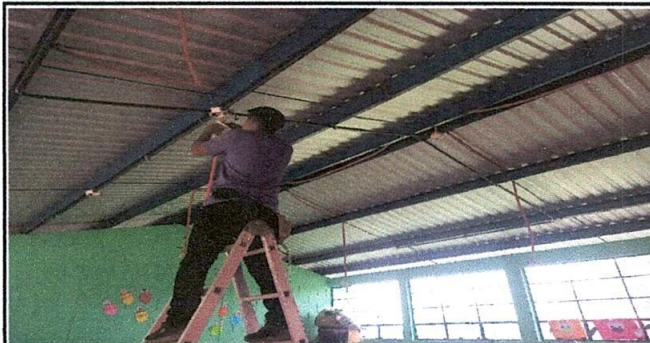
Foto 5: Cambio e instalación de sistema de alumbrado y alimentación de corriente eléctrica.

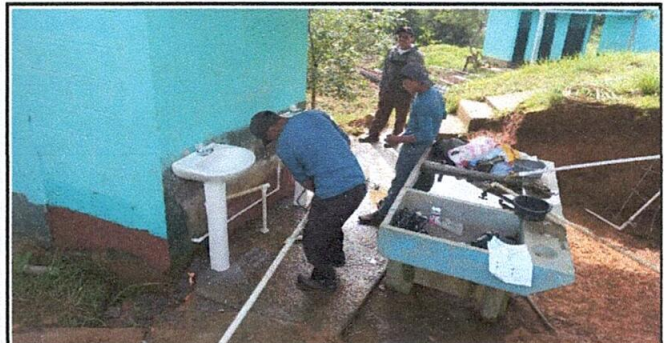
Foto 6: Instalación de lavamanos de porcelana.

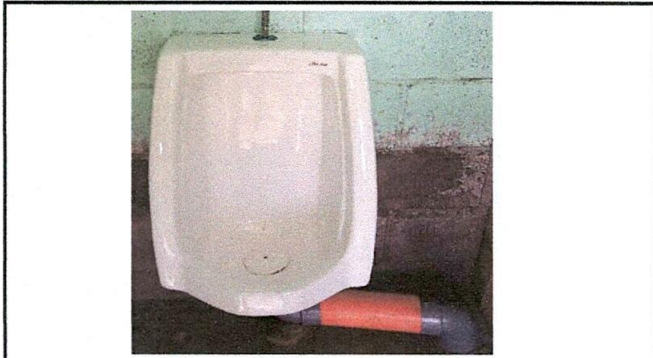
Foto 7: Instalación de mingitorio.
