SITUACIÓN DEFICIENCIAS DETERMINADAS

DEPARTAMENTO:	Huehuetenango	MUNICIPIO:	San Sebastián Coatán
NOMBRE DEL ESTABLECIMIENTO:	COPB anexo a EORM	DIRECCIÓN DEL ESTABLECIMIENTO:	Aldea Cajbaquil
CÓDIGO DEL ESTABLECIMIENTO:	13-25-0037-41	FECHA:	19/08/2024

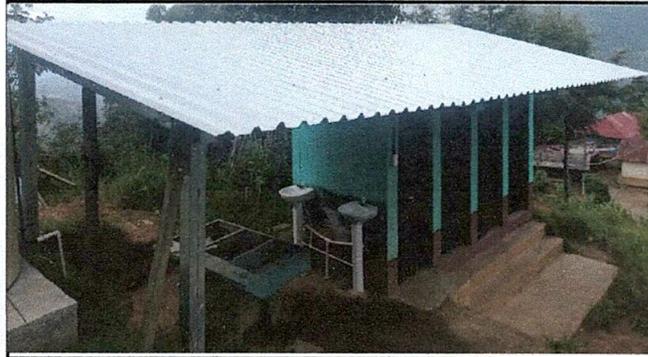
Foto 1: Techo de láminas troqueladas de módulos de baños instalado.

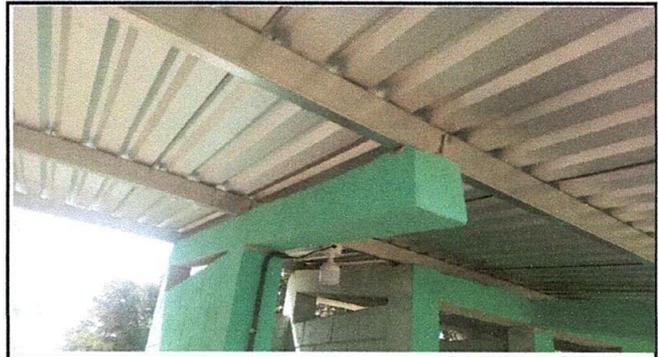
Foto 2: Estructura portante de techo de módulos de baños instalada.

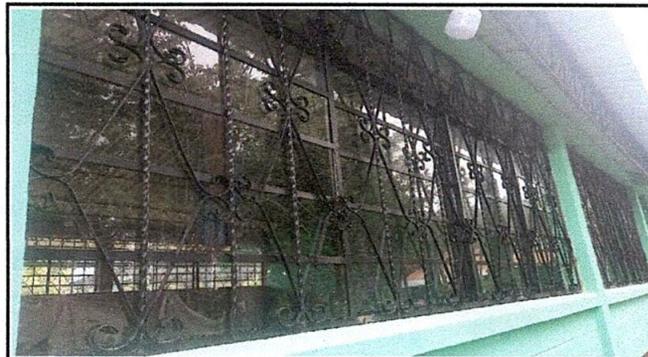
Foto 3: Ventanas balcón instaladas.

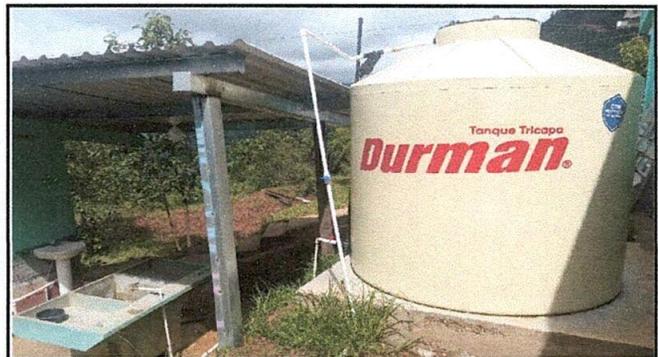
Foto 4: Tanque de almacenamiento de agua instalado.

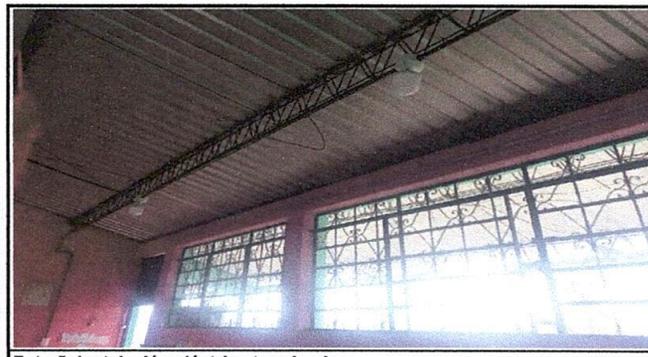
Foto 5: Instalación eléctrica terminada.

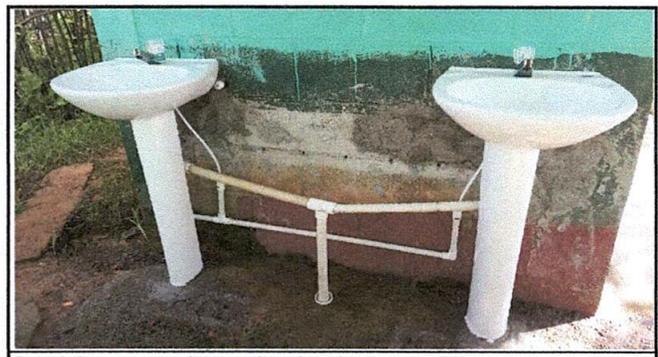
Foto 6: Lavamanos de porcelana instalados.

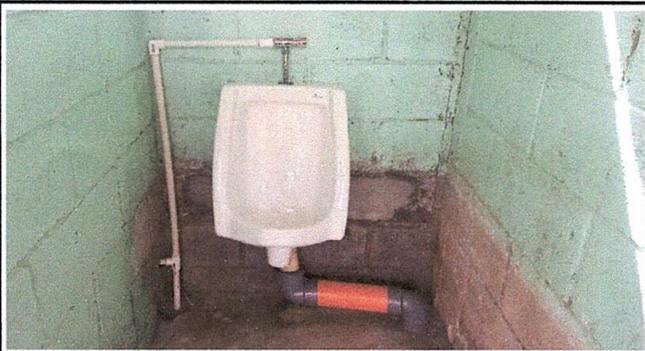
Foto 7: Mingitorio de porcelana instalado.
