SITUACIÓN DEFICIENCIAS DETERMINADAS PREVIO DURANTE POSTERIOR

DEPARTAMENTO:	Huehuetenango	MUNICIPIO:	San Sebastián Coatán
NOMBRE DEL ESTABLECIMIENTO:	EORM	DIRECCIÓN DEL ESTABLECIMIENTO:	Aldea Jucup
CÓDIGO DEL ESTABLECIMIENTO:	13-25-1111-43	FECHA:	20/08/2024

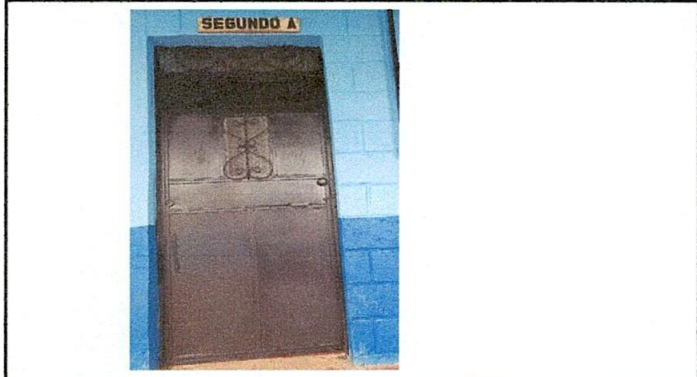
Foto 1: Mantenimiento a puertas de metal.

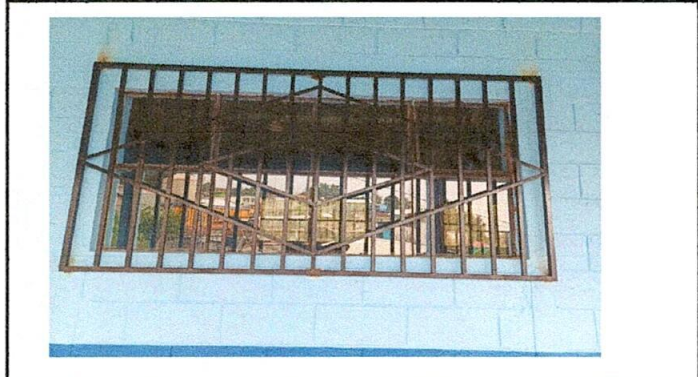
Foto 2: Sustitución de vidrios.

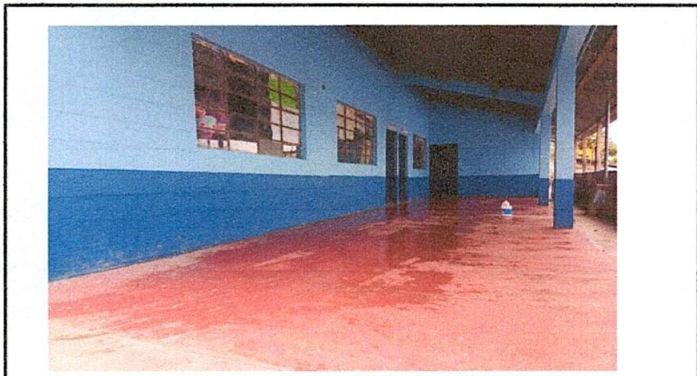
Foto 3: Sustitución de piso de torta de concreto

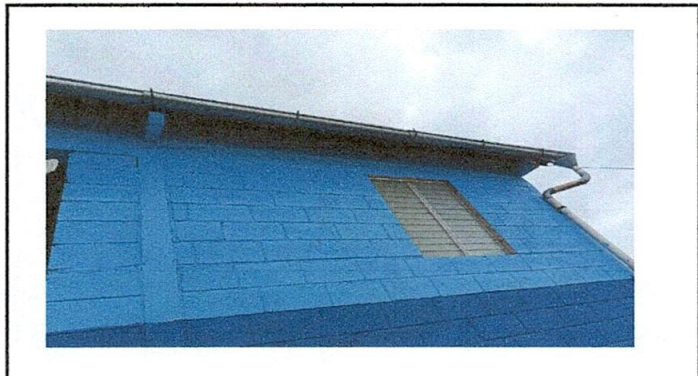
Foto 4: Sustitución de canal de metal

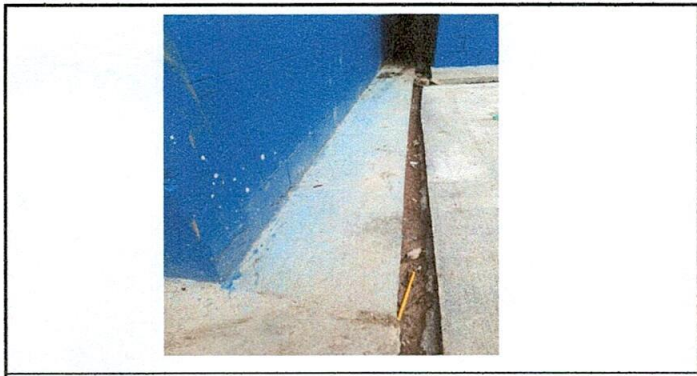
Foto 5: Reparacion de banqueta de concreto

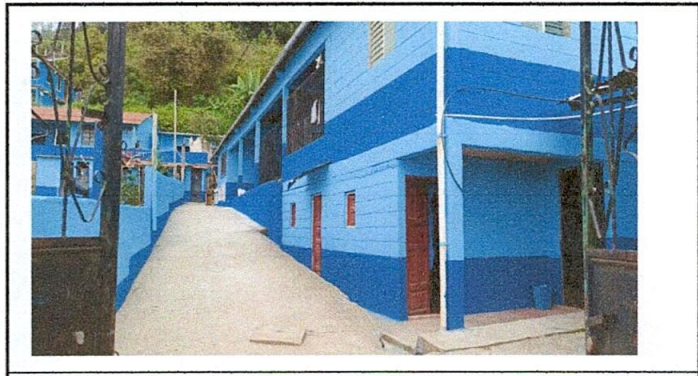
Foto 6: Pintura de muros exteriores e interiores

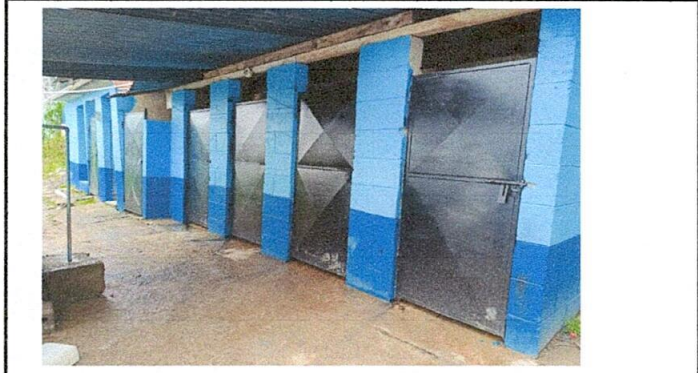
Foto 7: Mantenimiento a estructura de puertas de sanitario

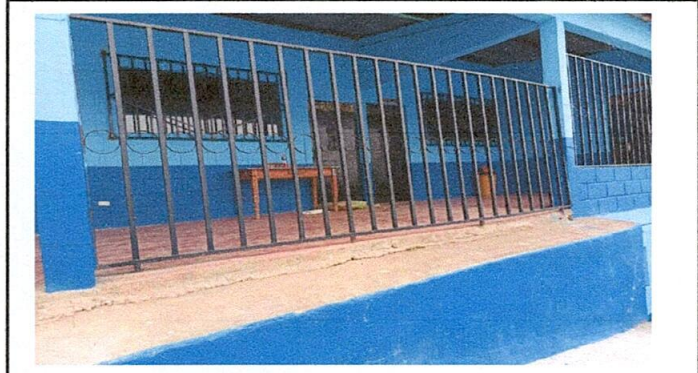
Foto 8: Mantenimiento a barandas de metal

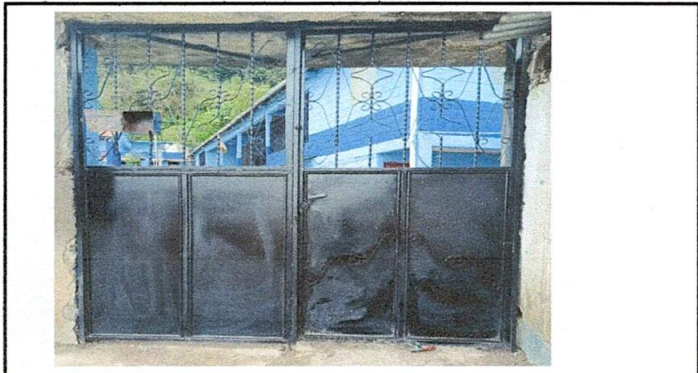
Foto 9: Mantenimiento a porton de metal

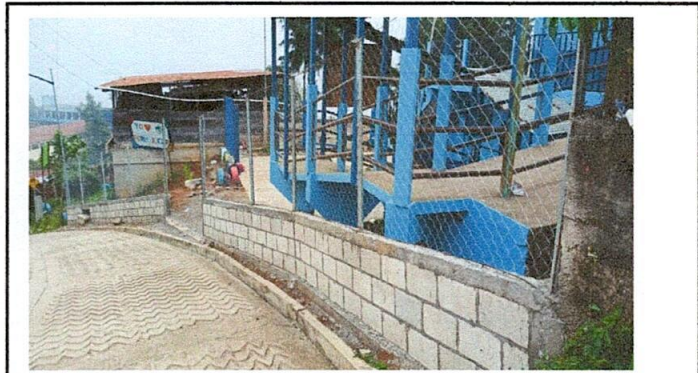
Foto 10: Reparación de muro perimetral con tubo hg y malla galvanizada

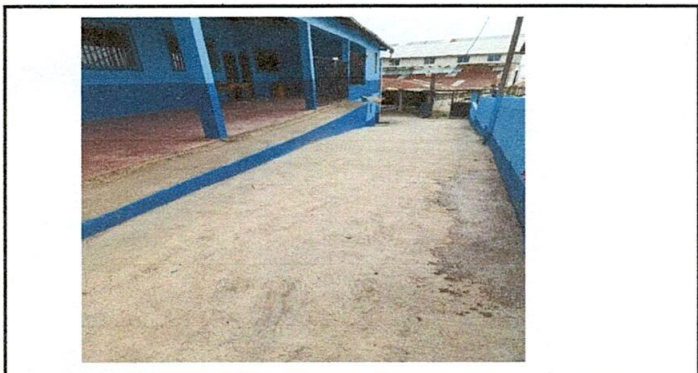
Foto 11: Reparacion de plancha de concreto de patio

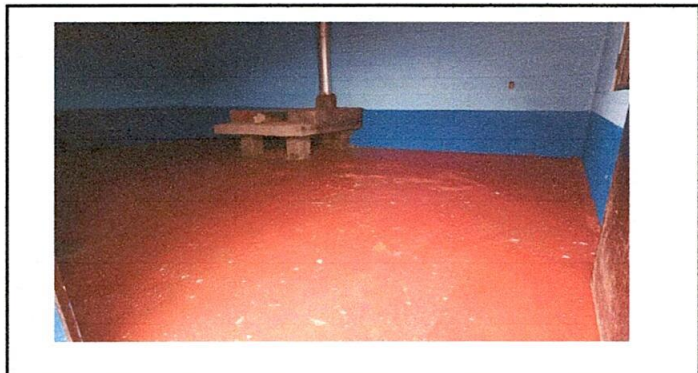
Foto 12: Sustitucion de estufa rural y piso de torta de concreto en cocina.
