| DEPARTAMENTO: | HUEHUETENANGO | MUNICIPIO: | SAN SEBASTIÁN COATÁN |
| NOMBRE DEL ESTABLECIMIENTO: | EORM | DIRECCIÓN DEL ESTABLECIMIENTO: | ALDEA JOLOMTENAM I |
| CÓDIGO DEL ESTABLECIMIENTO: | 13-25-1116-43 | FECHA: | 6/06/2024 |

REGISTRO FOTOGRÁFICO PROGRAMA DE MANTENIMIENTO DE EDIFICIOS ESCOLARES PÚBLICOS

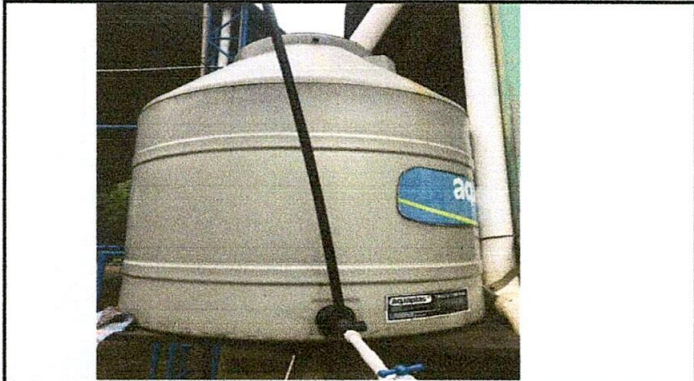
Foto 7: Depósito de agua deteriorado

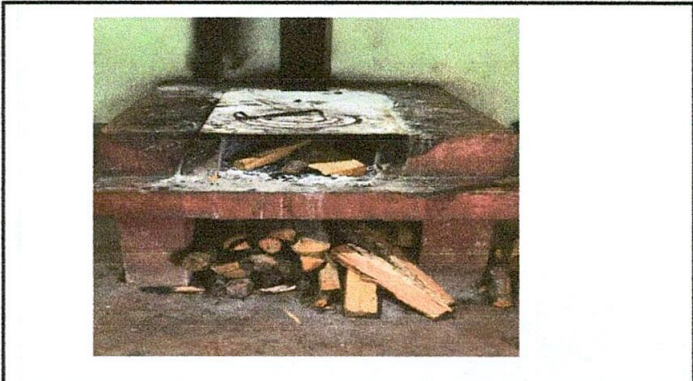
Foto 8: Plancha oxidada

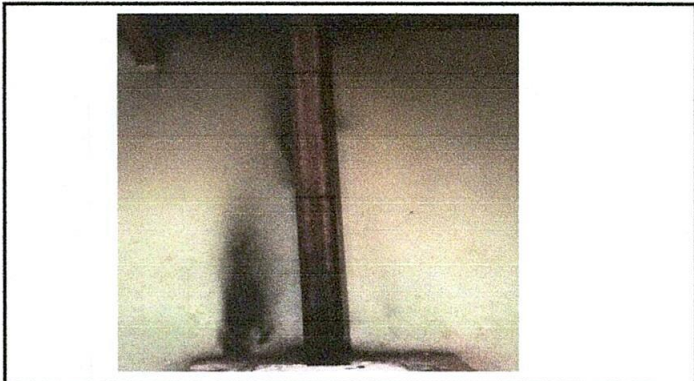
Foto 9: Chimenea en mal estado

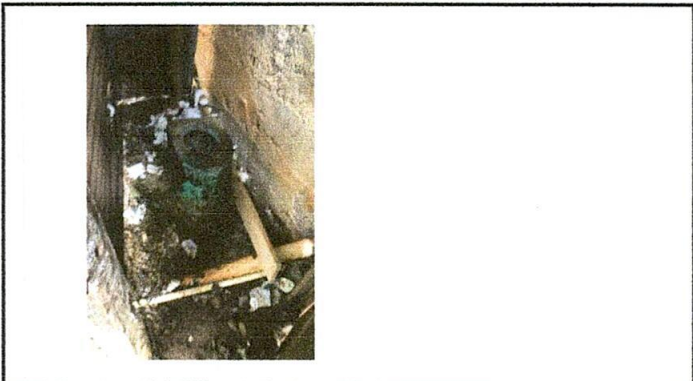
Foto 10: Servicio sanitario en malas condiciones

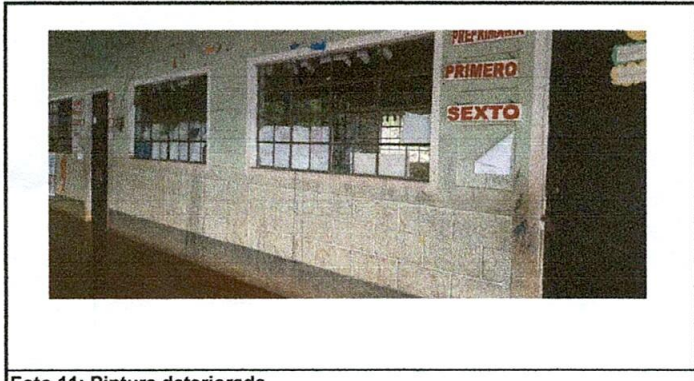
Foto 11: Pintura deteriorada

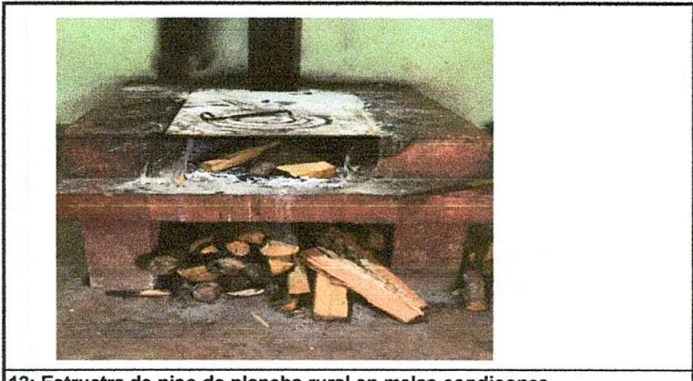
Foto 12: Estructura de piso de plancha rural en malas condiciones

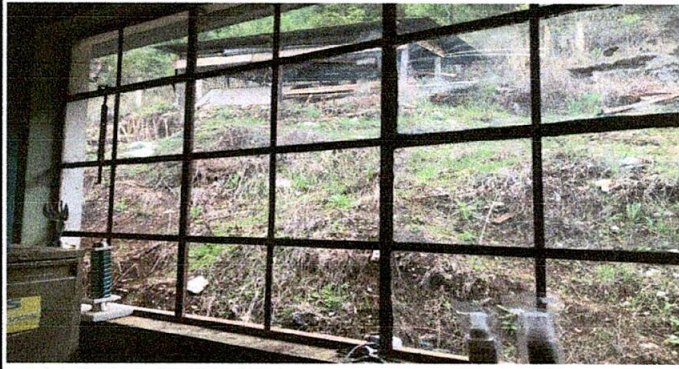
Foto 1: Sustrucción de vidrio de ventana

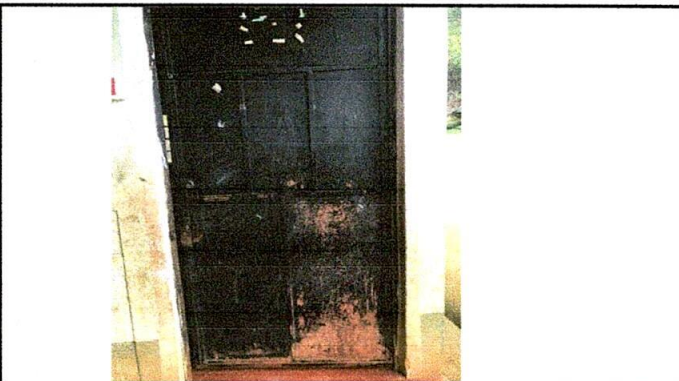
Foto 3: Puerta despintada

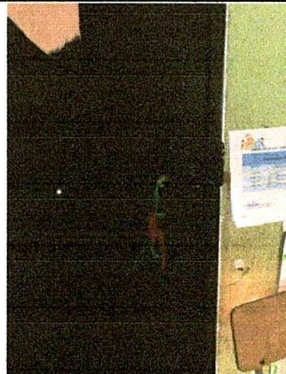
Foto 4: Chapas en malas condiciones

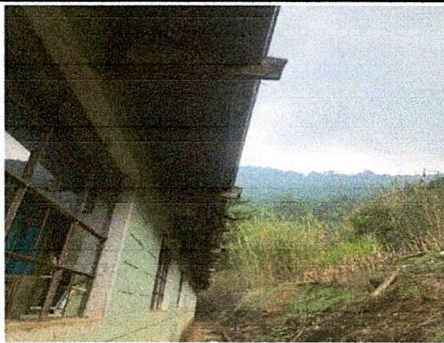
Foto 5: Estructura de soporte de madera en descomposición

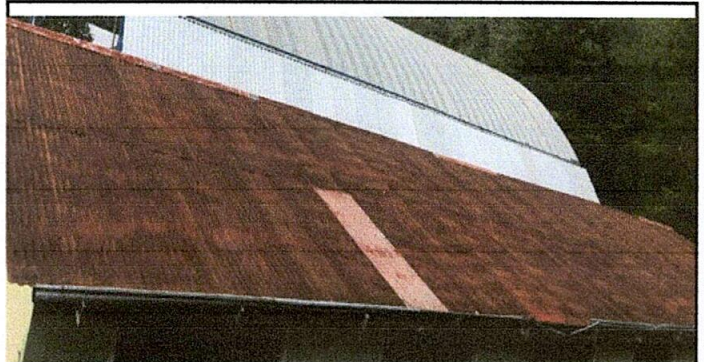
Foto 6: Laminas y clavos oxidados
