Ministerio de Educación
Guatemala

REGISTRO FOTOGRÁFICO PROGRAMA DE MANTENIMIENTO DE EDIFICIOS ESCOLARES PÚBLICOS

SITUACIÓN DEFICIENCIAS DETERMINADAS

DEPARTAMENTO:	Huehuetenango	MUNICIPIO:	San Sebastián Coatlán
NOMBRE DEL ESTABLECIMIENTO:	Escuela Oficial Rural Mixta	DIRECCIÓN DEL ESTABLECIMIENTO:	Aldea TaaJ
CÓDIGO DEL ESTABLECIMIENTO:	13-25-1659-43	FECHA:	03/06/2024

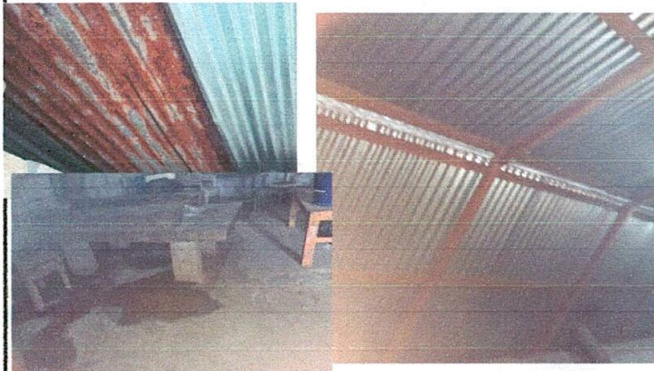
FOTO No. 1: El techo de la cocina esta en malas condiciones ya que en tiempo de lluvia ya entra agua y todas las laminas tienen agujeros por eso se ve la necesidad en cambiarlas y las maderas de soporte ya no están en

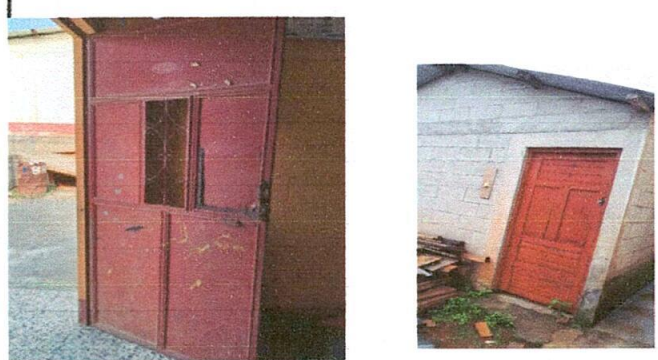
FOTO No. 2: la puerta del centro educativo y de la cocina están en mal estado

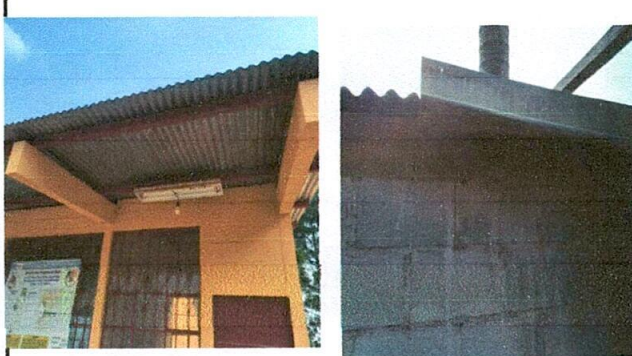
FOTO No. 3: los canales están en mal estado

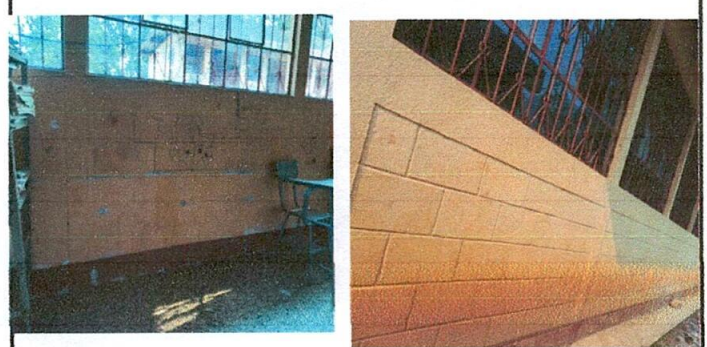
FOTO No. 4: las paredes del centro educativo, cocina y baños están en malas condiciones.

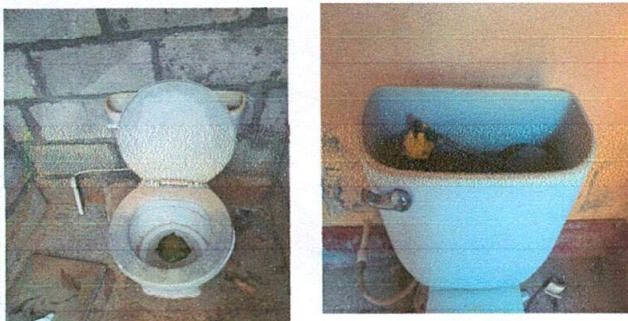
FOTO No. 5: los inodoros están en mal estado

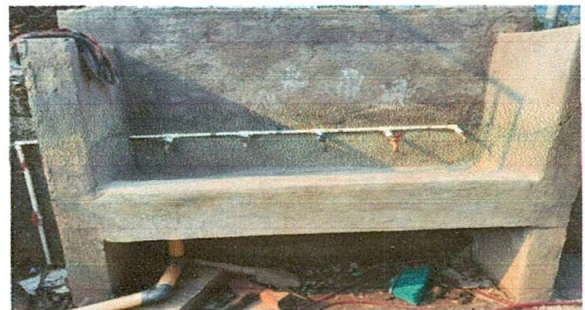
FOTO No. 6: los llaves de chorro están en mal estado

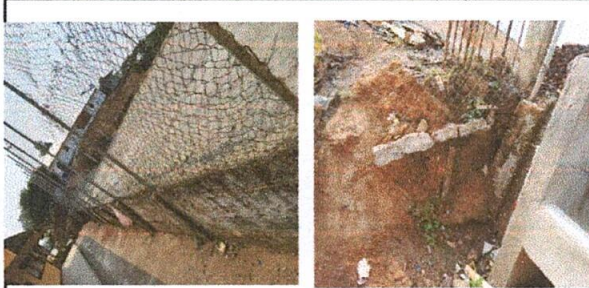
FOTO No. 7: El perimetro de la circulación y muro esta en malas condiciones.

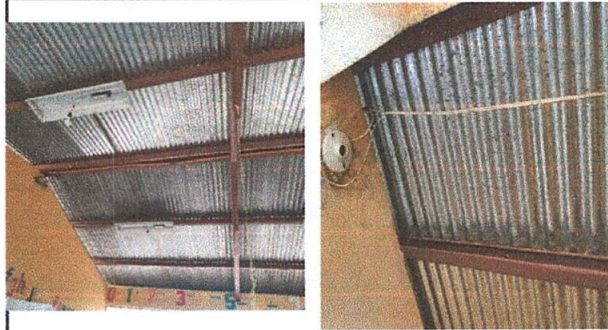
FOTO No. 8: el cableado del sistema electrico de las aulas y cocina estan en mal estado.

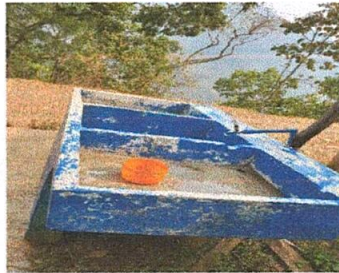
FOTO No. 9: solo se cuenta con una pila en mal estado por eso se necesita depositos de agua.

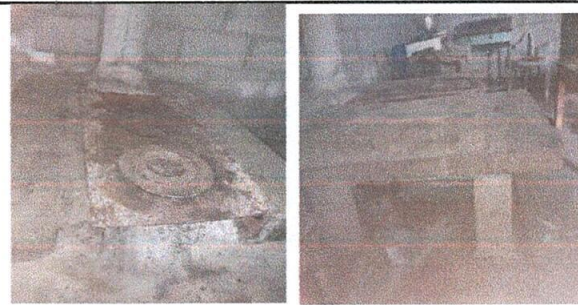
FOTO No. 10: la plancha y la estufa rural estan en malas condiciones.

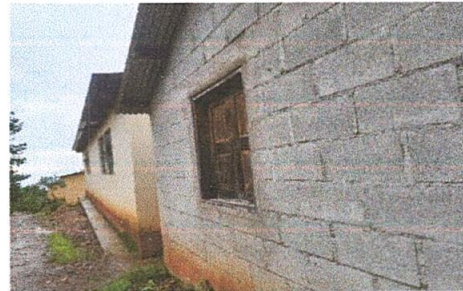
FOTO No. 12: las paredes de la cocina estan en malas condiciones ya que en tiepo de lluvia humedece, por eso se ve la nesecidad de repellar.

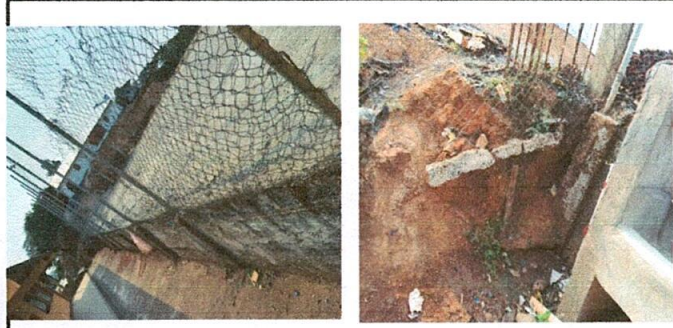
FOTO No. 7: El perimetro de la circulación y muro esta en malas condiciones.

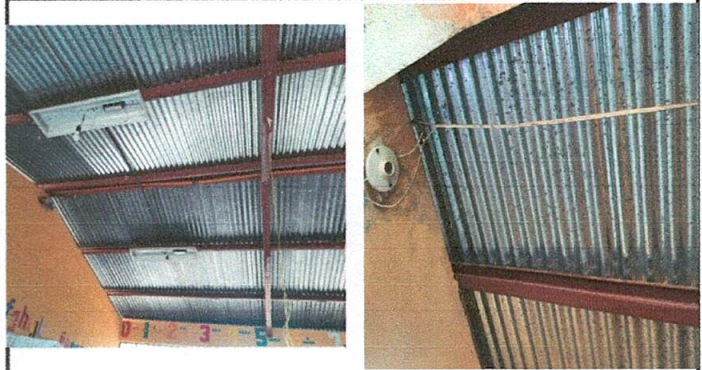
FOTO No. 8: el cableado del sistema electrico de las aulas y cocina estan en mal estado.

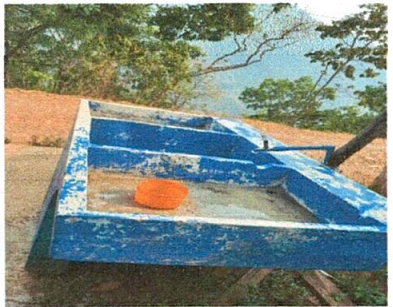
FOTO No. 9: solo se cuenta con una pila en mal estado por eso se necesita depositos de agua.

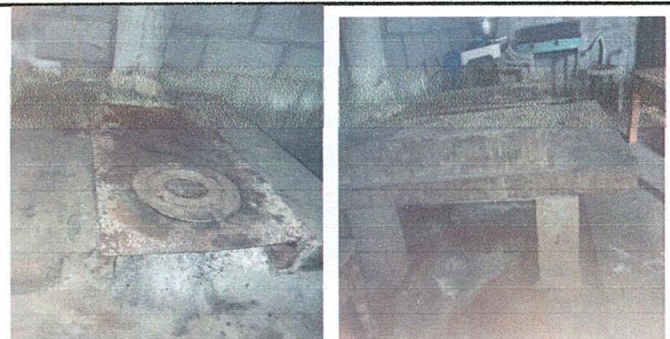
FOTO No. 10: la plancha y la estufa rural estan en malas condiciones.

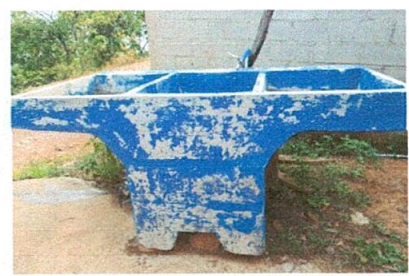
FOTO No. 11: pila en mal estado por eso se requiere de sustitución.

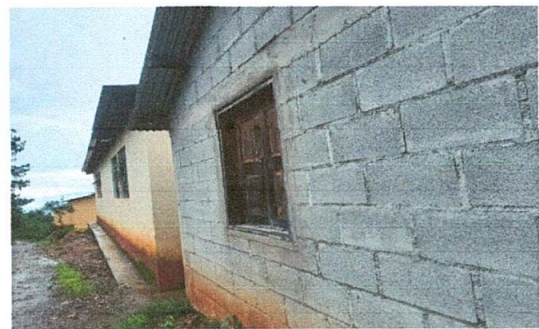
FOTO No. 12: las paredes de la cocina estan en malas condiciones ya que en tiepo de lluvia humedece, por eso se ve la nesecidad de repellar.
