SITUACIÓN DEFICIENCIAS DETERMINADAS

DEPARTAMENTO:	HUEHUETENANGO	MUNICIPIO:	SAN SEBASTIÁN COATÁN
NOMBRE DEL ESTABLECIMIENTO:	EODP ANEXA A EORM	DIRECCIÓN DEL ESTABLECIMIENTO:	ALDEA CHENEN
CÓDIGO DEL ESTABLECIMIENTO:	13-25-5070-42	FECHA:	5/06/2024

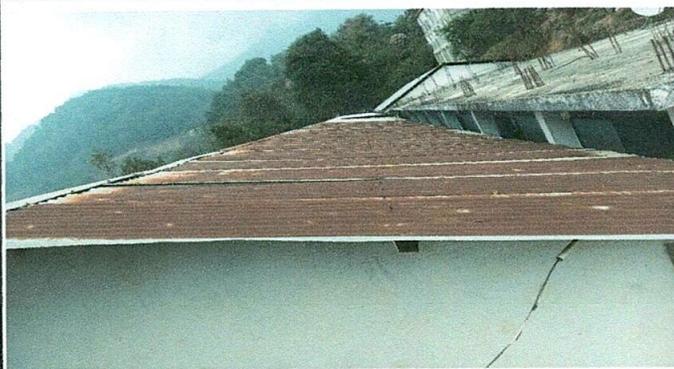
Foto 1. Lámina de techo del módulo 1 en malas condiciones.

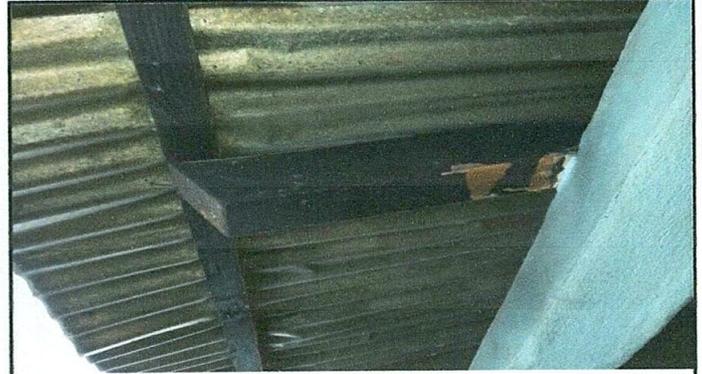
Foto 2. Estructura del techo en malas condiciones.

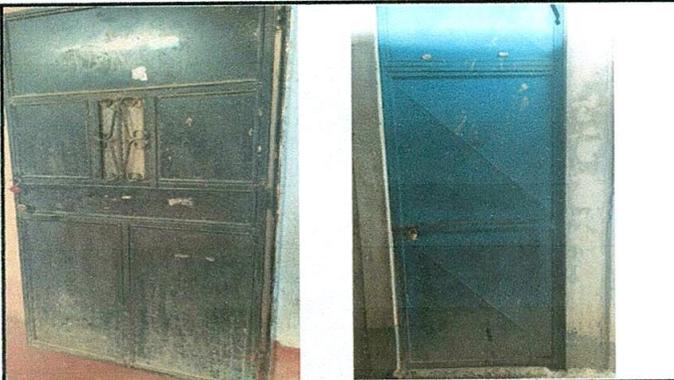
Foto 3. Pintura de puertas en mal estado.

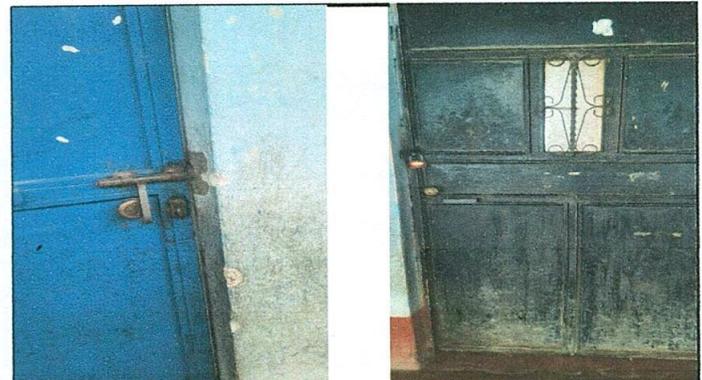
Foto 4. Todas las puertas de los módulos no cuentan con chapas por deterioro de las mismas.

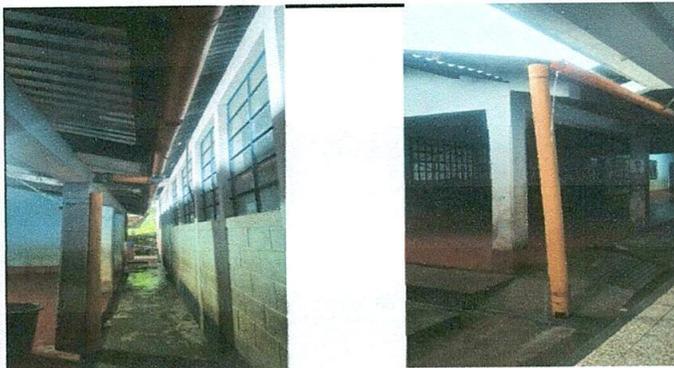
Foto 5. Canales de pvc en mal estado y bajadas de agua pluvial deteriorados.

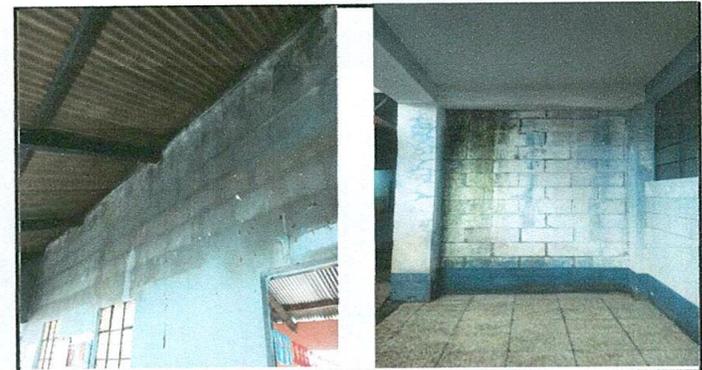
Foto 6. Pintura en muros interiores y exteriores de los módulos 1 y 2 en malas condiciones.

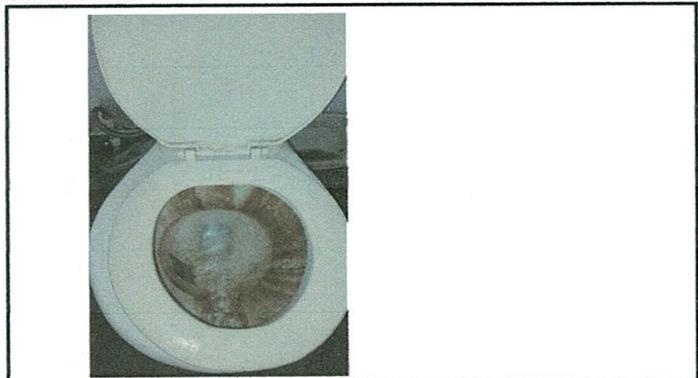
Foto 7. Interiores de los inóodoros en malas condiciones.

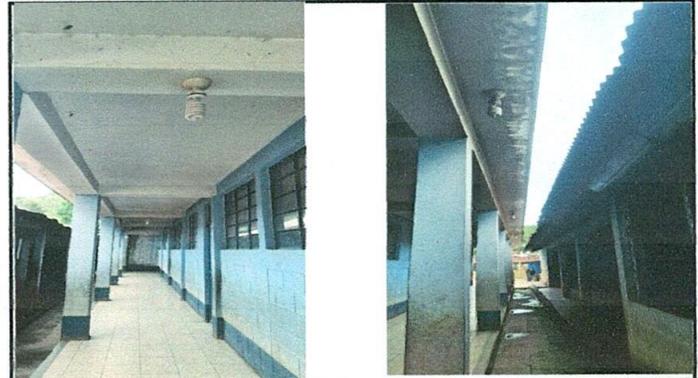
Foto 8. Focos ahorradores deteriorados.

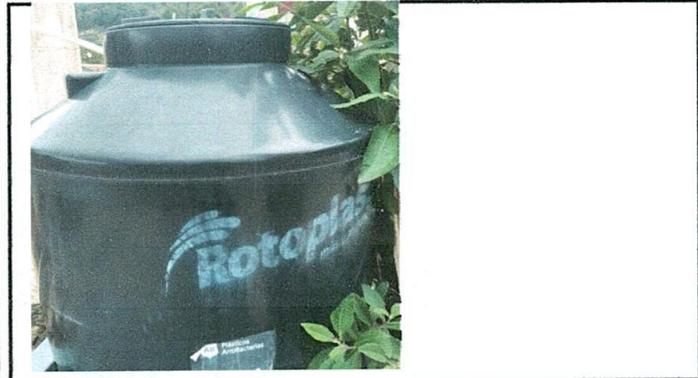
Foto 9. Depósito de agua insuficiente para abastecer a más de 100 niños.

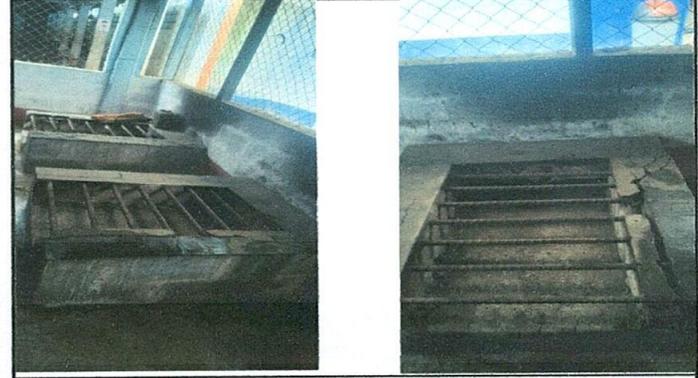
Foto 10. Área de cocina en condiciones no aptas para su uso.
