SITUACIÓN DEFICIENCIAS DETERMINADAS

DEPARTAMENTO:	HUEHUETENANGO	MUNICIPIO:	SAN SEBASTIÁN COATÁN
NOMBRE DEL ESTABLECIMIENTO:	EODP ANEXA A EORM	DIRECCIÓN DEL ESTABLECIMIENTO:	ALDEA CHENEN
CÓDIGO DEL ESTABLECIMIENTO:	13-25-5070-42	FECHA:	29/07/2024

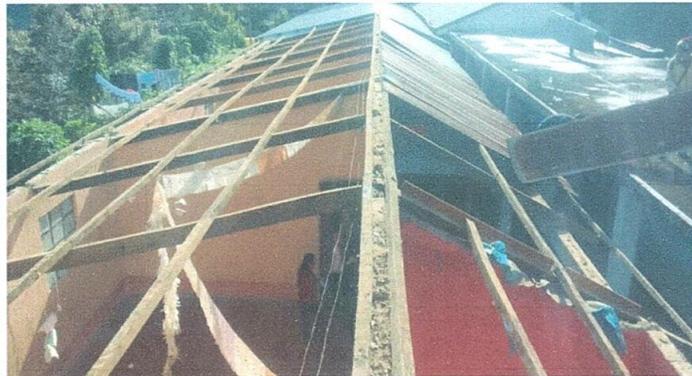
Foto 1. Proceso del trabajo realizado antes del cambio del techo de las aulas.

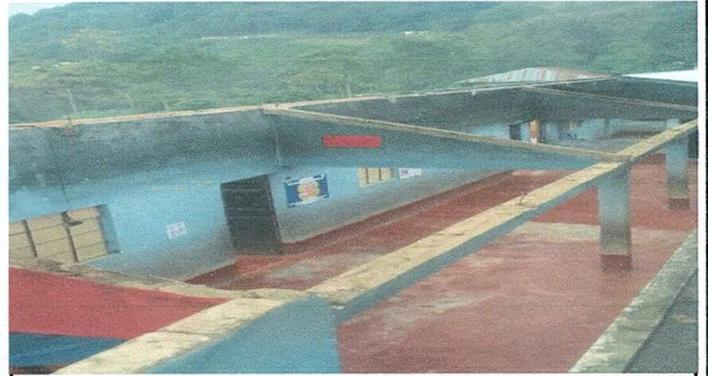
Foto 2. Cambio de costaneras en proceso.

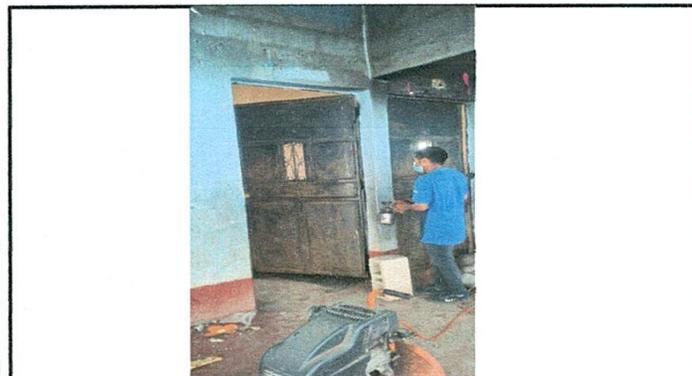
Foto 3. Inicio del proceso para la pintura de las 20 puertas de los módulos 1,2,3 y 4.

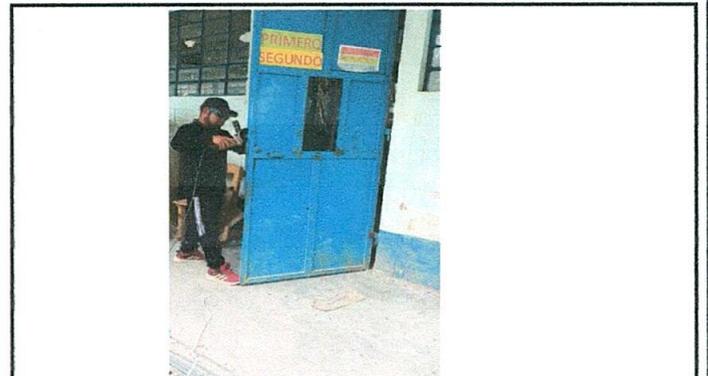
Foto 4. Cambio de chapas de los módulos 1, 2 y 3

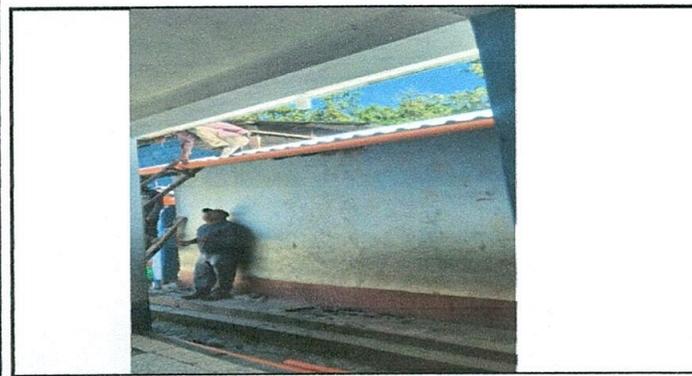
Foto 5. Cambio de canales y bajadas de agua en mal estado.

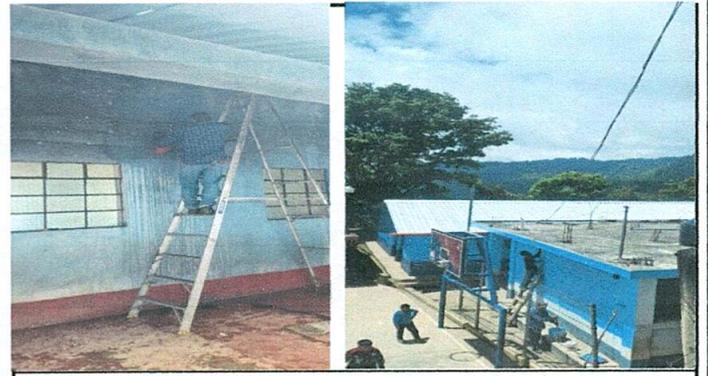
Foto 6. Proceso de limpieza en paredes y pintura en las mismas.

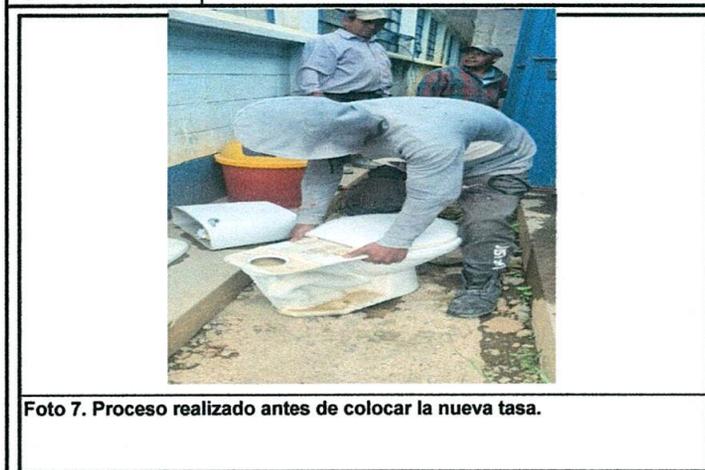
Foto 7. Proceso realizado antes de colocar la nueva tasa.

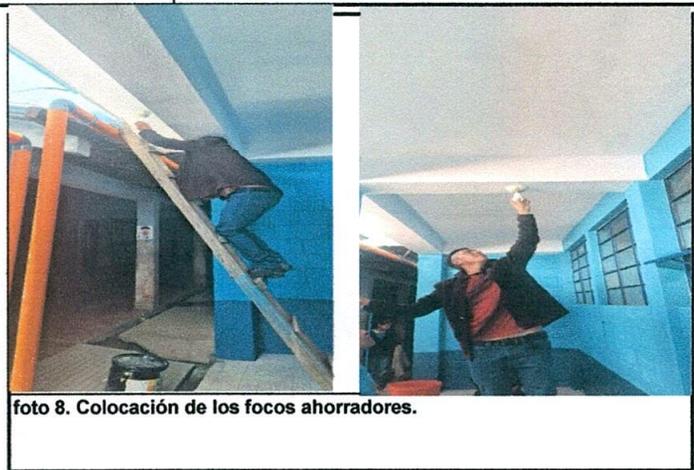
foto 8. Colocación de los focos ahorradores.

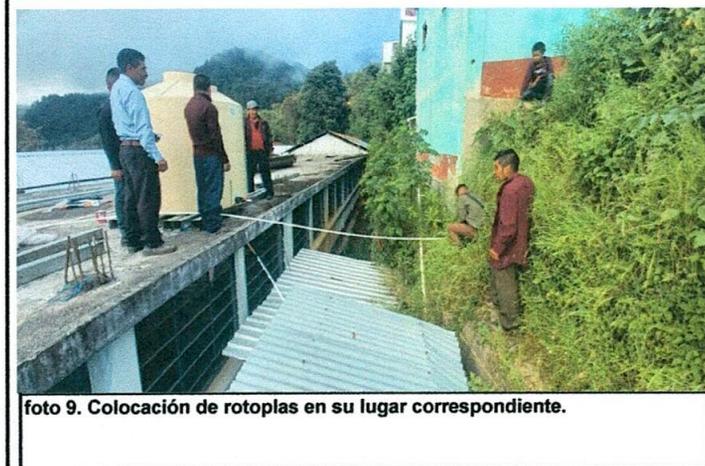
foto 9. Colocación de rotoplas en su lugar correspondiente.

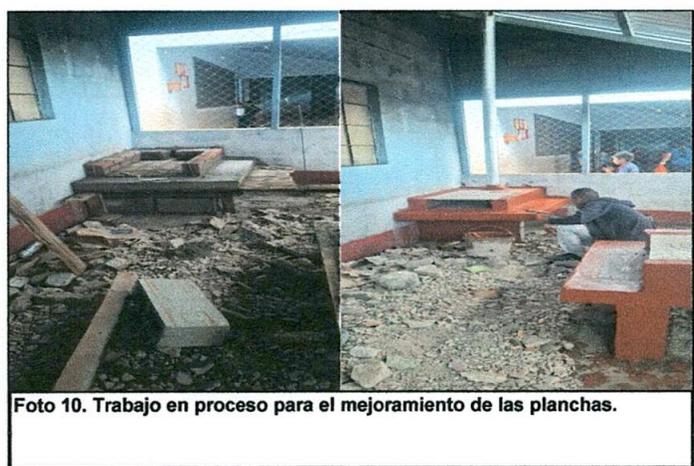
Foto 10. Trabajo en proceso para el mejoramiento de las planchas.
