SITUACIÓN DEFICIENCIAS DETERMINADAS

DEPARTAMENTO:	HUEHUETENANGO	MUNICIPIO:	SANTA CRUZ BARILLAS
NOMBRE DEL ESTABLECIMIENTO:	ESCUELA OFICIAL RURAL MIXTA	DIRECCIÓN DEL ESTABLECIMIENTO:	CASERÍO BUENA VISTA ALDEA NUCA
CÓDIGO DEL ESTABLECIMIENTO:	13-26-0049-43	FECHA:	23/09/2024

REGISTRO FOTOGRÁFICO PROGRAMA DE MANTENIMIENTO DE EDIFICIOS ESCOLARES PÚBLICOS

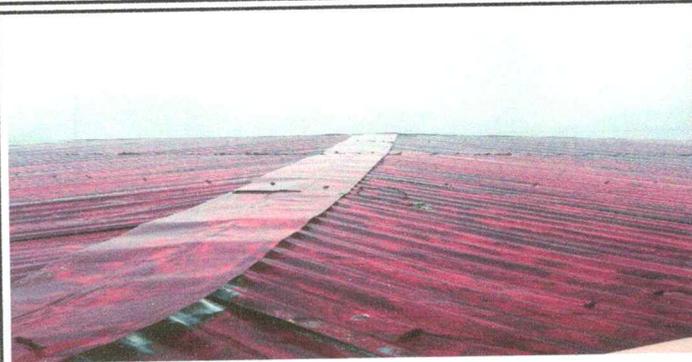
Foto No. 1 sustitución de techo

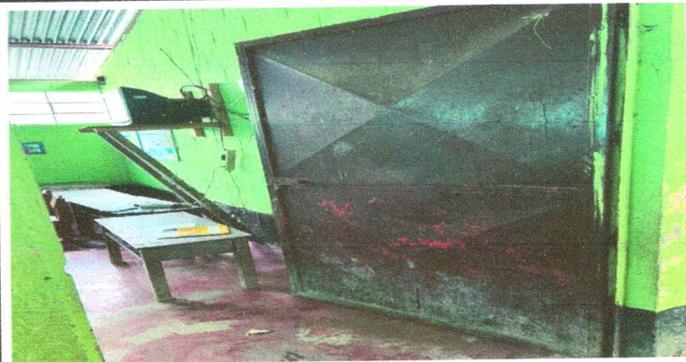
Foto No. 2 sustitución de puertas

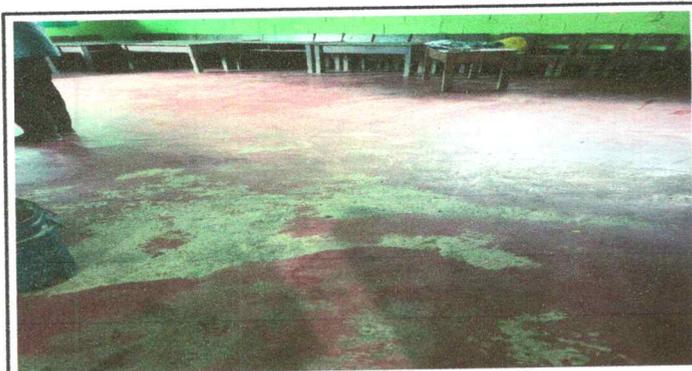
Foto No. 3 sustitución de piso de porcelana

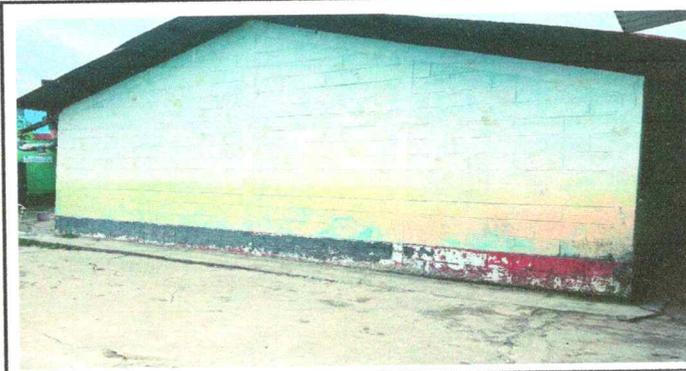
Foto No. 4 pintura en muros, exteriores e interiores

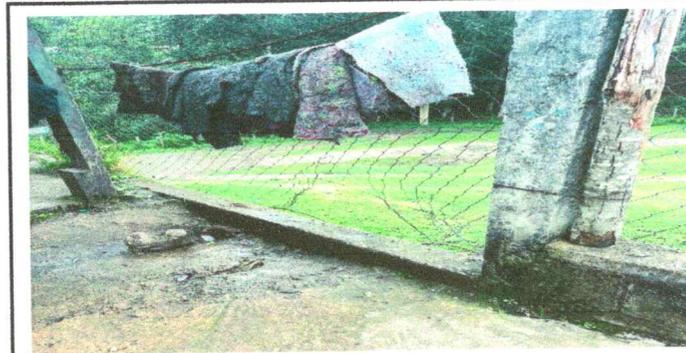
Foto No. 6 Sustitucion de malla en muro perimetral

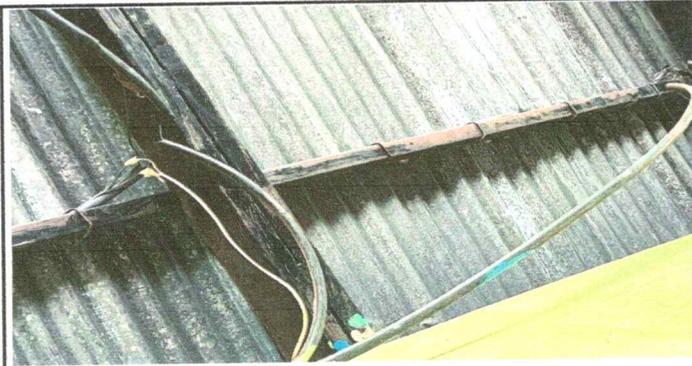
Foto No. 7 sustitución de cableado eléctrico
