SITUACIÓN DEFICIENCIAS DETERMINADAS

DEPARTAMENTO:	HUEHUETENANGO	MUNICIPIO:	SANTA CRUZ BARILLAS
NOMBRE DEL ESTABLECIMIENTO:	ESCUELA OFICIAL RURAL MIXTA	DIRECCIÓN DEL ESTABLECIMIENTO:	CASERÍO EL MANANTIAL, ALDEA NUCÁ
CÓDIGO DEL ESTABLECIMIENTO:	13-26-0107-43	FECHA:	23/9/2024

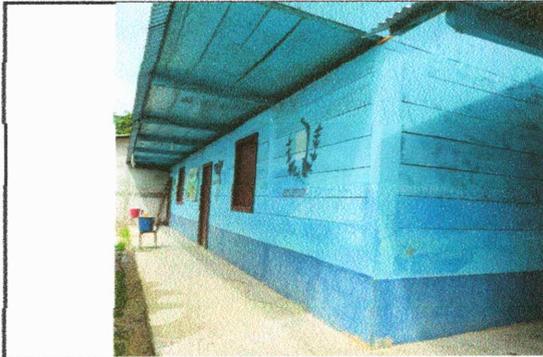
Foto No. 1: Sustitución de madera por block

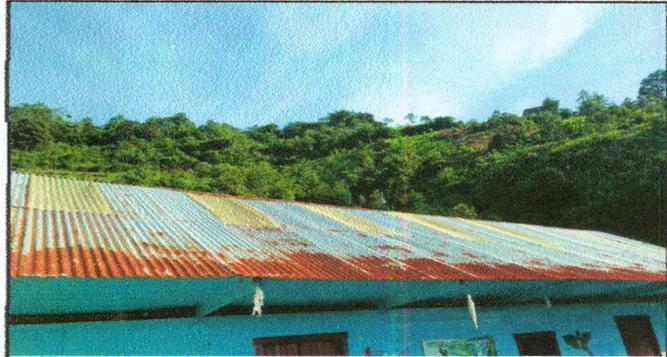
Foto No. 2: Sustitución de lámina en malas condiciones

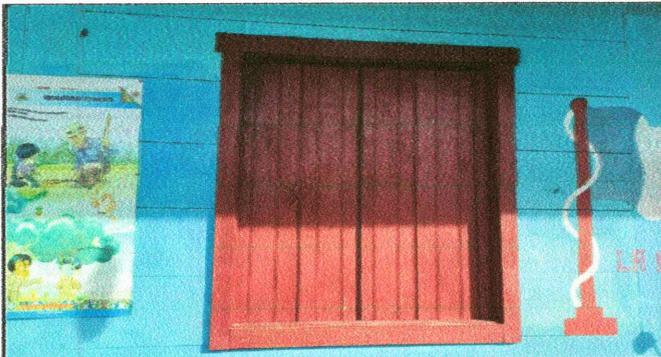
Foto No. 3: Sustitución de ventana de madera por metal más vidrio.

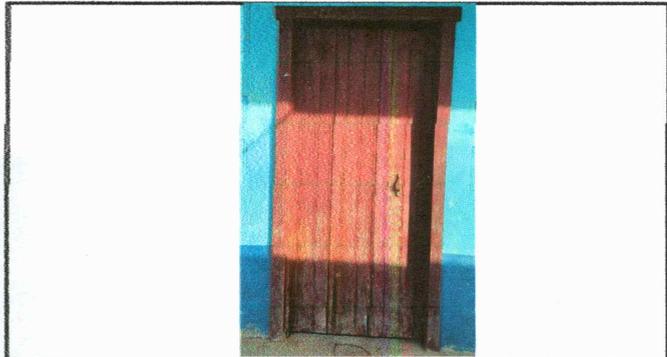
Foto No. 4: Sustitución de puerta de madera por metal de 2.10 x 1.09 mts.

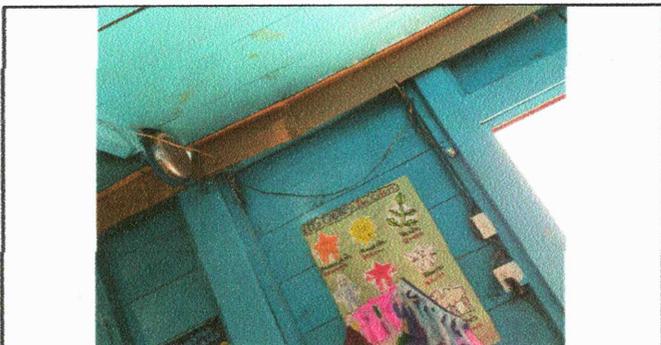
Foto No. 5: Reparación del sistema eléctrico.

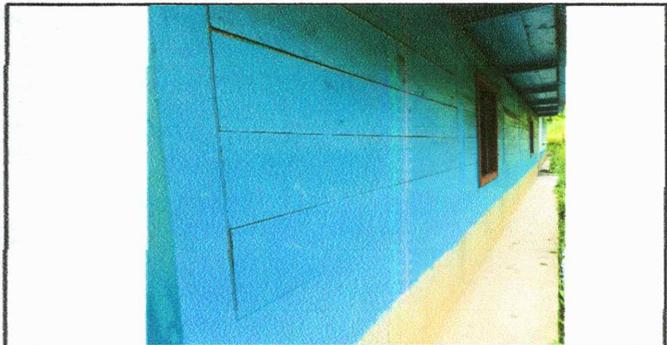
Foto No. 6: Aplicación de pintura en muros exteriores e interiores.
