**REGISTRO FOTOGRÁFICO
PROGRAMA DE MANTENIMIENTO DE EDIFICIOS ESCOLARES PÚBLICOS**

Ministerio de Educación
GUATEMALA

DEPARTAMENTO:	HUEHUETENANGO	MUNICIPIO:	SANTA CRUZ BARILLAS
NOMBRE DEL ESTABLECIMIENTO:	EORM	DIRECCIÓN DEL ESTABLECIMIENTO:	CASERÍO SAN GERÓNIMO
CÓDIGO DEL ESTABLECIMIENTO:	13-26-1206-43	FECHA:

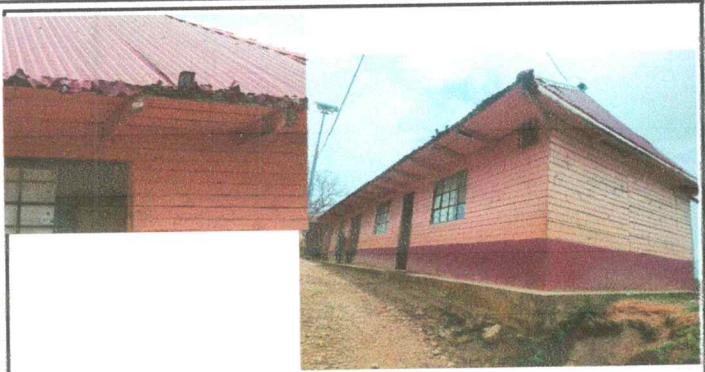
Foto 1: Se observa el deterioro total de la cubierta de lámina existente del Módulo III de aulas, el cual se ha contemplado ser sustituido.

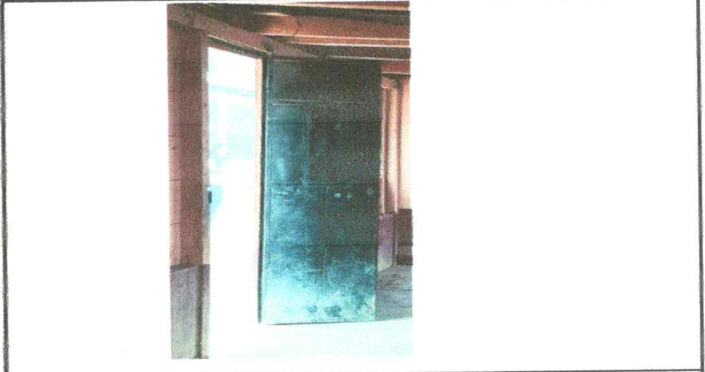
Foto 2: Se aplicará un mantenimiento a puertas del Módulo III de aulas.

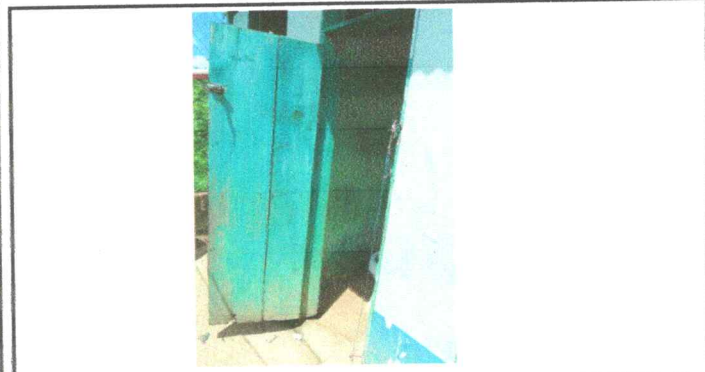
Foto 3: Se observa el deterioro de las puertas de los baños existentes del Módulo III de aulas, las cuales serán sustituidas por puertas de metal.

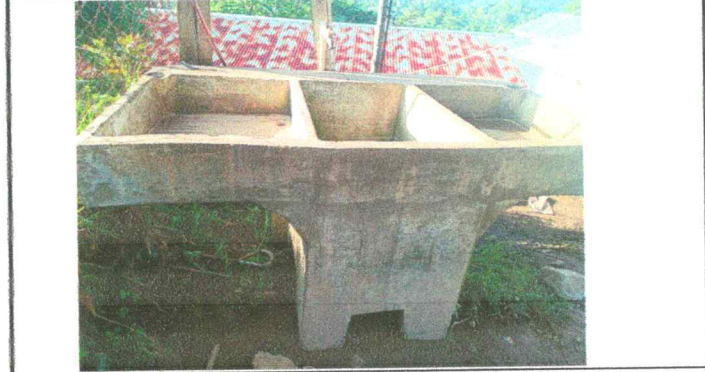
Foto 4: Sustitución de pila por nueva ya que la existente se encuentra muy deteriorada.

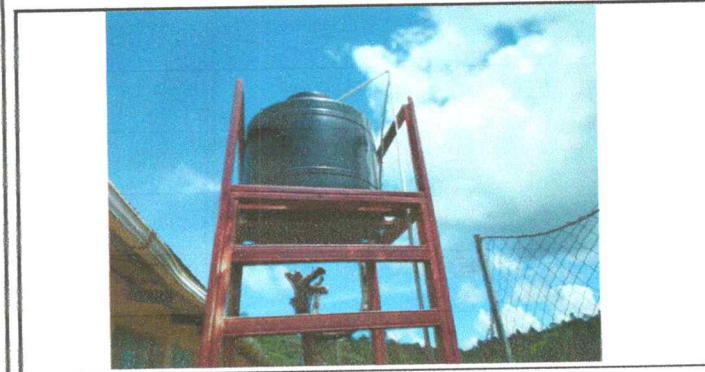
Foto 5: Sustitución de depósitos de agua.

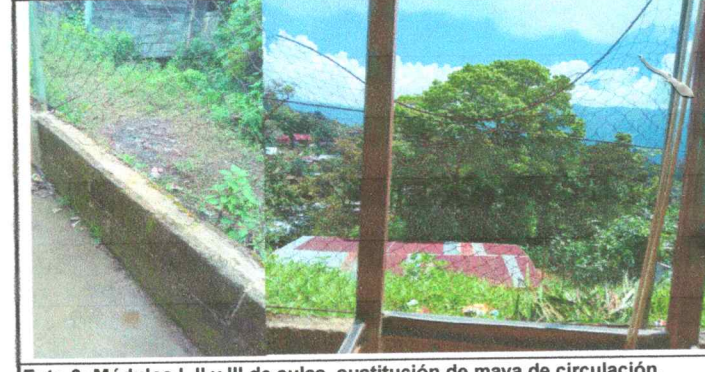
Foto 6: Módulos I, II y III de aulas, sustitución de maya de circulación.
