SITUACIÓN DEFICIENCIAS DETERMINADAS PREVIO DURANTE POSTERIOR

DEPARTAMENTO:	HUEHUETENANGO	MUNICIPIO:	BARILLAS
NOMBRE DEL ESTABLECIMIENTO:	EORM	DIRECCIÓN DEL ESTABLECIMIENTO:	CANTÓN LAS FLORES
CÓDIGO DEL ESTABLECIMIENTO:	13-26-1258-43	FECHA:	15 de octubre de 2024

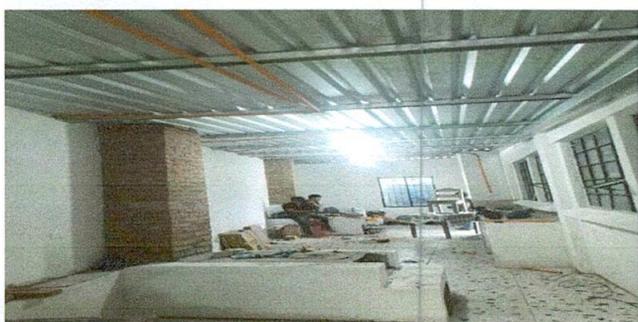
Foto 1: Sustitución de lámina y estructura de madera por metal (cocina)

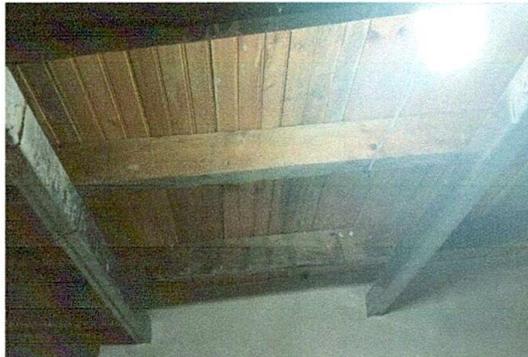
Foto 2: Sustitución de estructura de madera por metal (techo dirección)

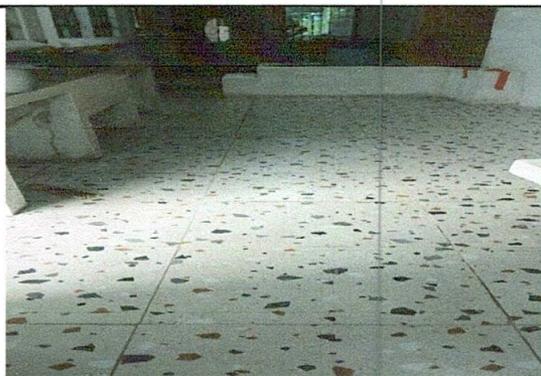
Foto 3: Sustitución de piso de torta de concreto por piso cerámico (cocina)

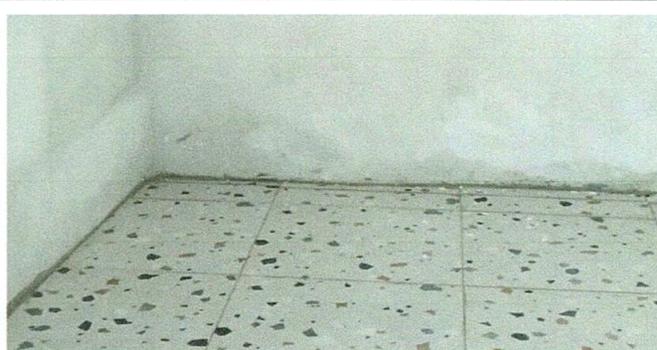
Foto 4: Sustitución de piso de torta de concreto por piso cerámico (dirección)

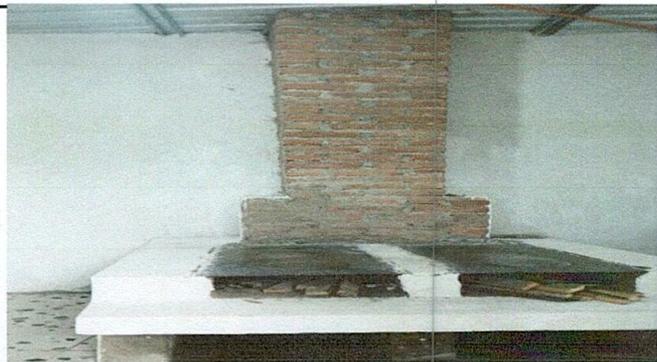
Foto 5: Repello y Reparación de muro perimetral de block (cocina)

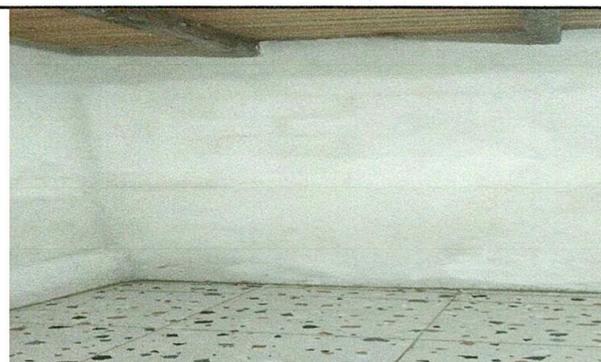
Foto 6: Repello y Reparación de muro perimetral de block (dirección)

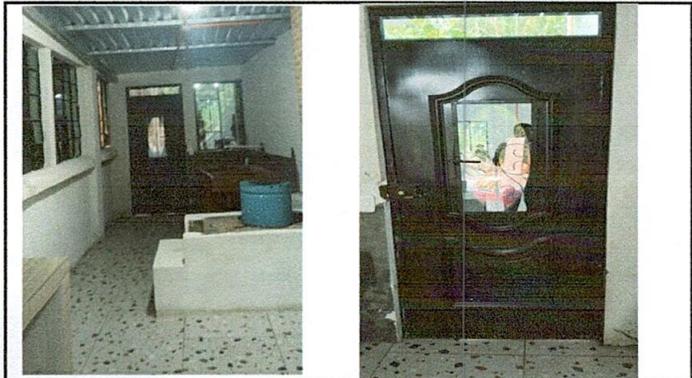
Foto 7: Sustitución de puertas (cocina)

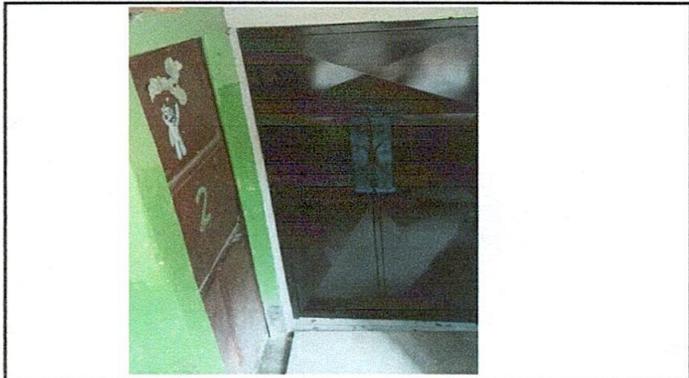
Foto 8: Sustitución de puertas (dirección y aula)

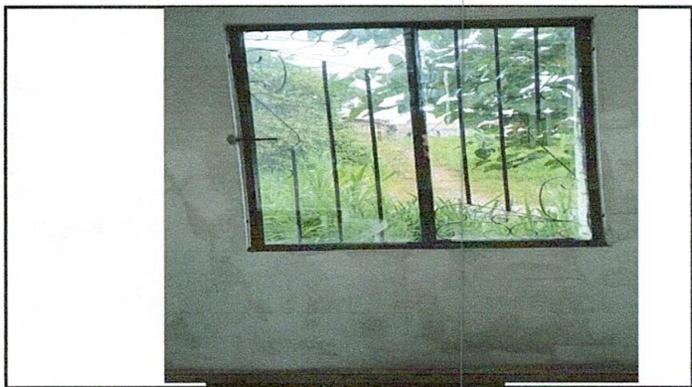
Foto 9: Sustitución de ventana de madera por metal más vidrio (cocina)

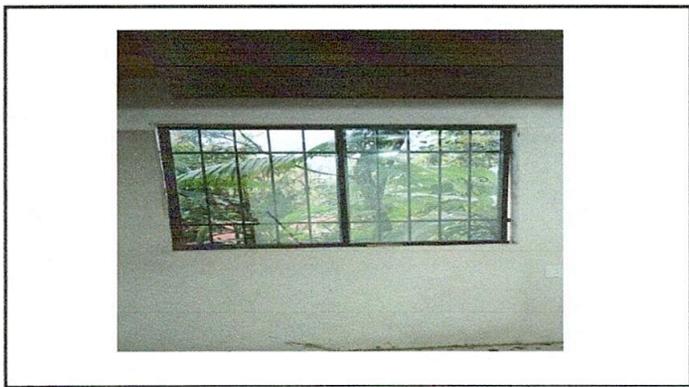
Foto 10: Sustitución de ventana de madera por metal más vidrio (dirección)

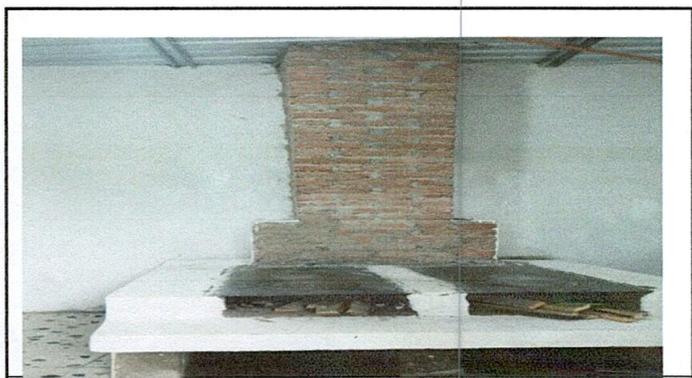
Foto 11: Reparación de cocina completa
