SITUACIÓN DEFICIENCIAS DETERMINADAS PREVIÓ DURANTE POSTERIOR

| DEPARTAMENTO: | HUEHUETENANGO | MUNICIPIO: | SANTA CRUZ BARILLAS |
| NOMBRE DEL ESTABLECIMIENTO: | ESCUELA OFICIAL RURAL MIXTA | DIRECCIÓN DEL ESTABLECIMIENTO: | Caserío José María, aldea San Ramón |
| CÓDIGO DEL ESTABLECIMIENTO: | 13-26-1576-43 | FECHA: | 4/10/2024 |

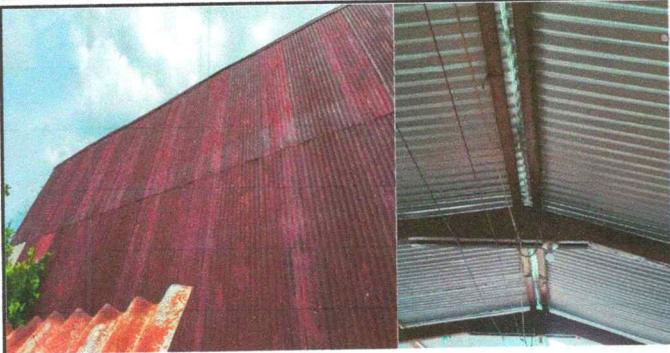
Foto No. 1: Sustitución de láminas en mal estado y techo por laminas nuevas.

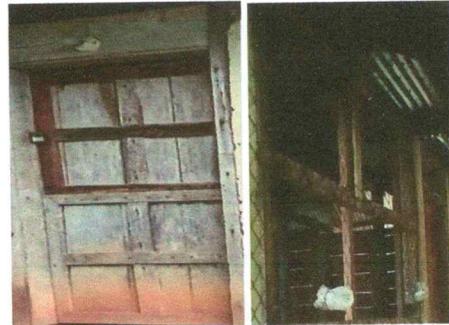
Foto No. 2: Sustitución de puertas y ventanas.

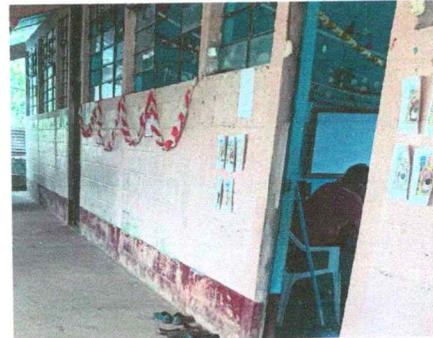
Foto No. 4: Pintura en paredes exteriores e interiores.

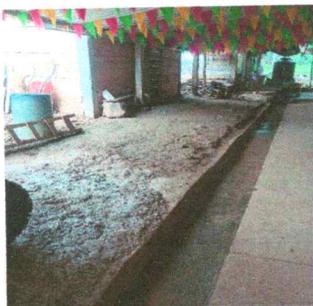
Foto No. 5: Reparación de piso de concreto por piso granito.

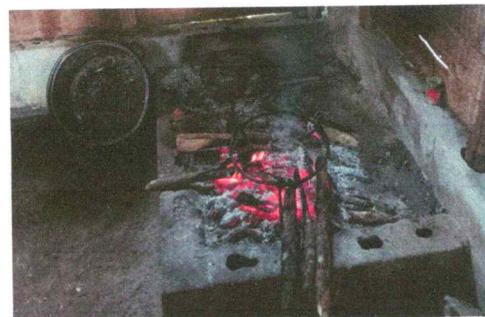
Foto No. 6: Sustitución de estufa rural completa.

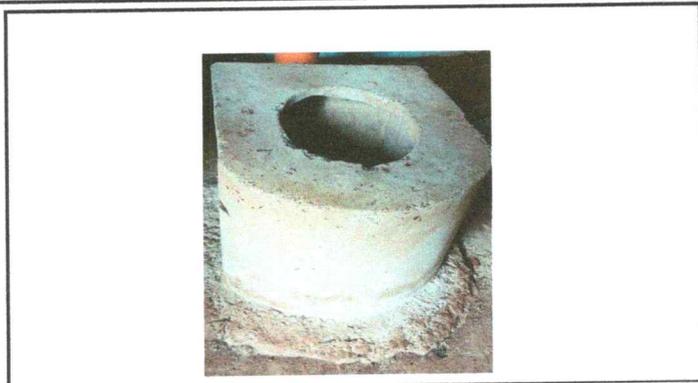
Foto No. 7: Sustitución de inodoro.
