**REGISTRO FOTOGRÁFICO
PROGRAMA DE MANTENIMIENTO DE EDIFICIOS ESCOLARES PÚBLICOS**

Ministerio de Educación
Guatemala

DEPARTAMENTO:	Huehuetenango	MUNICIPIO:	Aguacatán
NOMBRE DEL ESTABLECIMIENTO:	Escuela Oficial Rural Mixta JM	DIRECCIÓN DEL ESTABLECIMIENTO:	Caserío Pétzal, aldea La Barranca
CÓDIGO DEL ESTABLECIMIENTO:	13-27-0020-43	FECHA:	3/01/2024

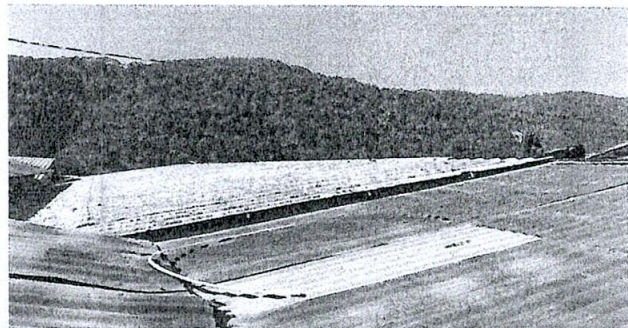
Foto1: Techado de durarilita y lámina

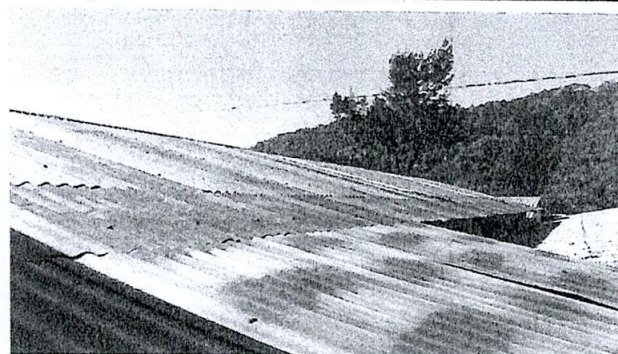
Foto 2: Techado en mal estado

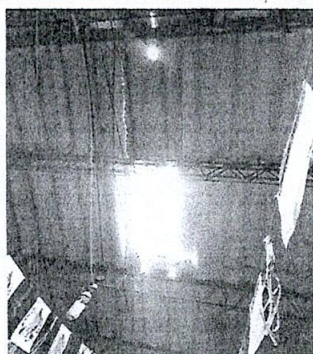
Foto 3: Techo de las aulas en mal estado

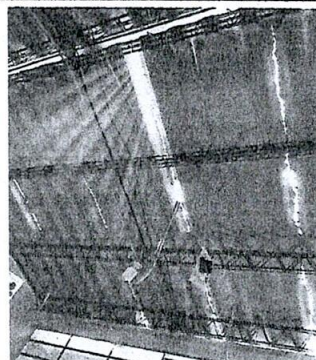
Foto 4: Techo de las aulas en mal estado
