REGISTRO FOTOGRÁFICO PROGRAMA DE MANTENIMIENTO DE EDIFICIOS ESCOLARES PÚBLICOS

PRA-FOR-123
Versión 1

DEPARTAMENTO:	Huehuetenango	MUNICIPIO:	Aguacatán
NOMBRE DEL ESTABLECIMIENTO:	Escuela Oficial Rural Mixta	DIRECCIÓN DEL ESTABLECIMIENTO:	Caserío Llano Chiquito Chinajulá
CÓDIGO DEL ESTABLECIMIENTO:	13-27-0022-43	FECHA:	13/09/2024

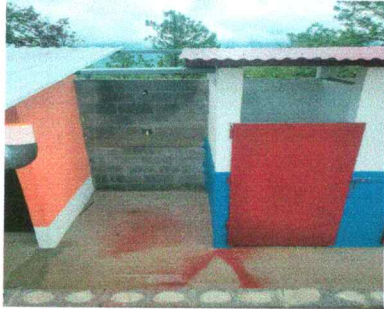
Foto1: 1.1 sustitución de lámina por lámina troqueada aluzinc calibre 26

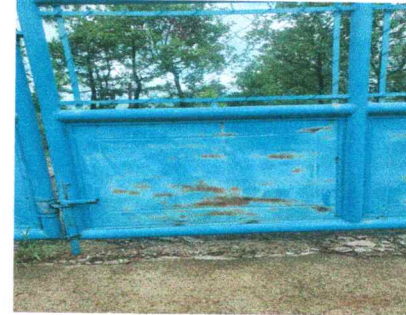
Foto 2: 12.1 Mantenimiento a portones de metal

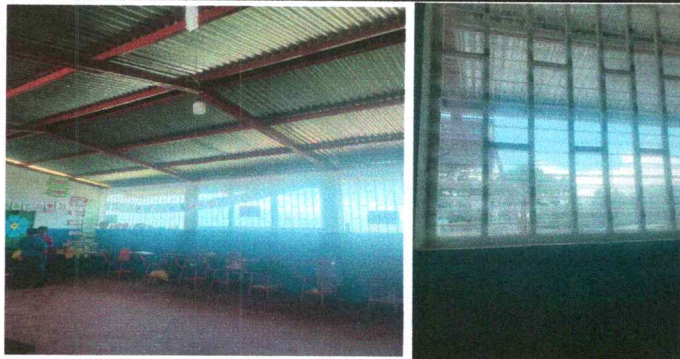
Foto 3: 5.8 Sustitución de estructura de ventana + vidrio para ventana

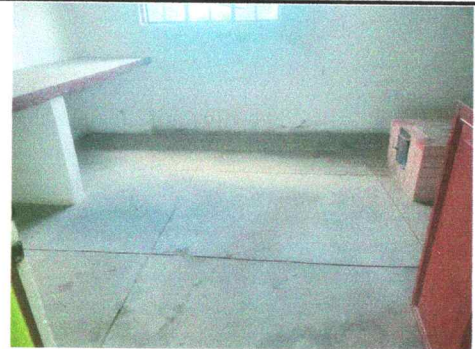
Foto 4: 6.8 sustitución de piso granito

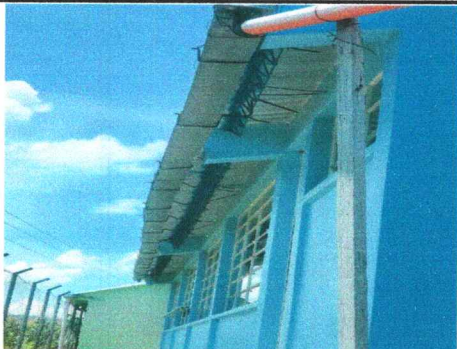
Foto 5: 7.1 sustitución de canal de metal

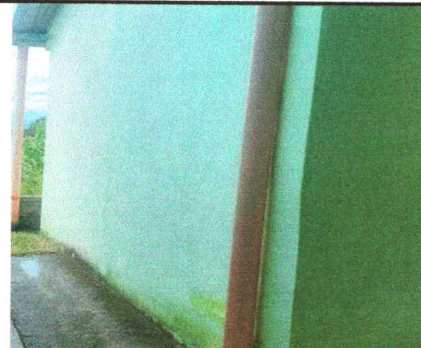
Foto 6: 7.3 Reparación de bajada de agua pluvial, tubo PVC 3"

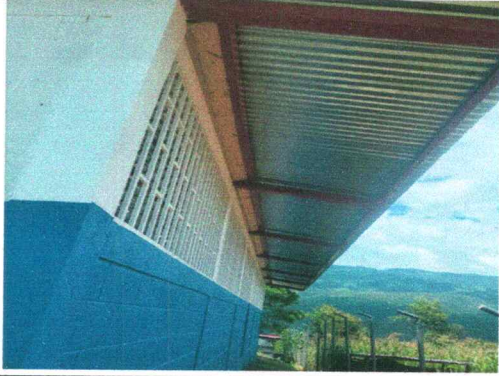
Foto7: 9.2 Mejoramiento de paredes de aula

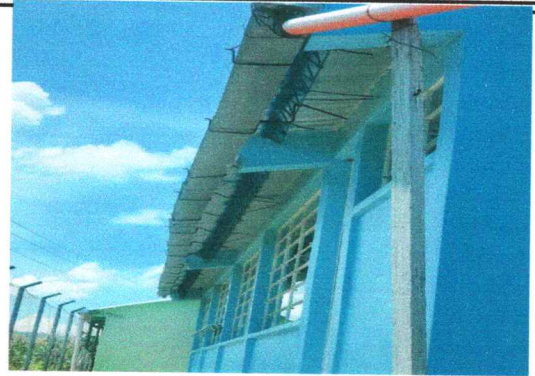
Foto 8: 7.5Sustitución de soporte o pescante de metal para canal

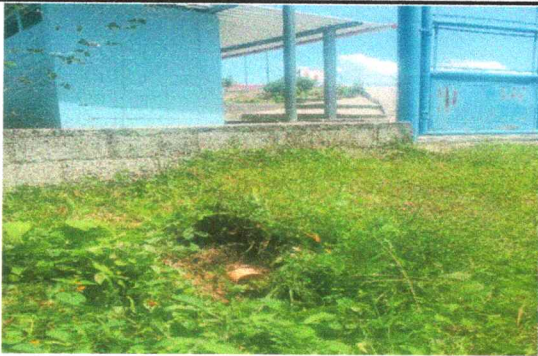
Foto 9: 14.4 Sustitución de tubería PVC línea principal aguas pluviales

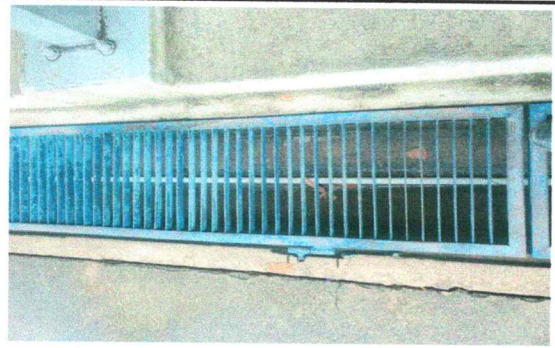
Foto 10: 8.1 Mantenimiento de parrilla de cuneta

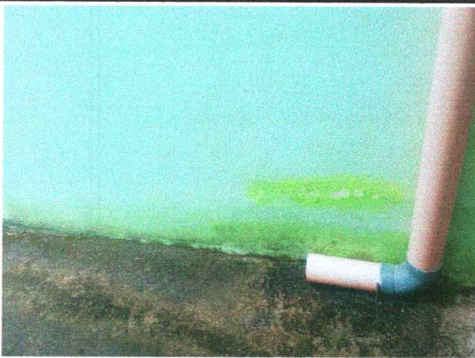
Foto 11: pintura en muros exteriores e interiores

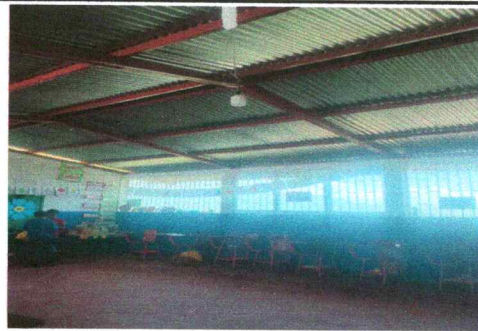
Foto 12: 17.3 Sustitución de lamparas tipo LED

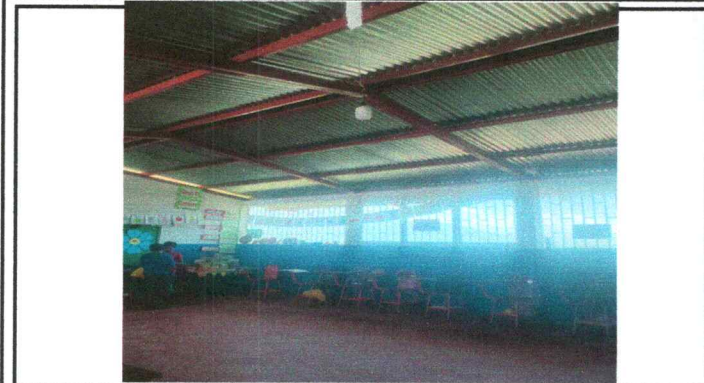
Foto13: 17.5 Sustitución de plafoneras

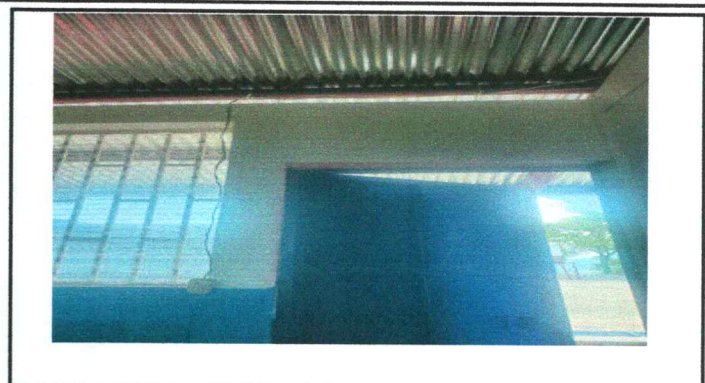
Foto 14: 17.11 Reparación de cableado electrico

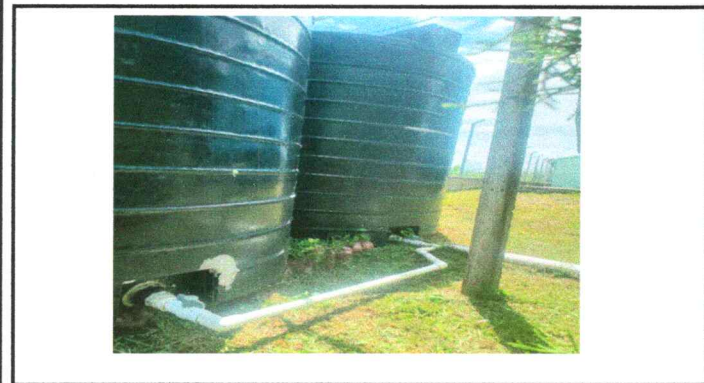
Foto 15: 18.3 Sustitución de deposito de agua 2, 500 lt

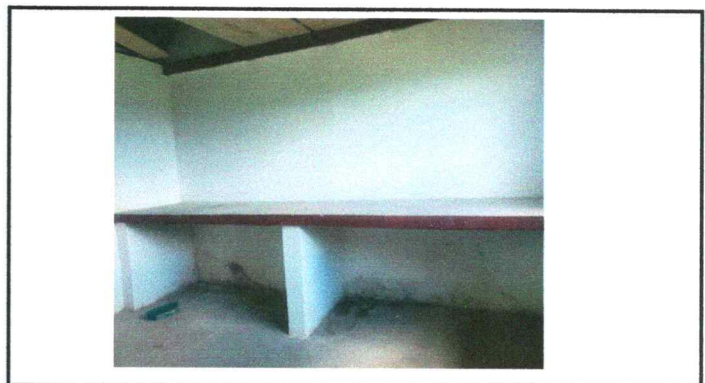
Foto 16: 20.8 Mejoramiento de azulejo en muebles de cocina

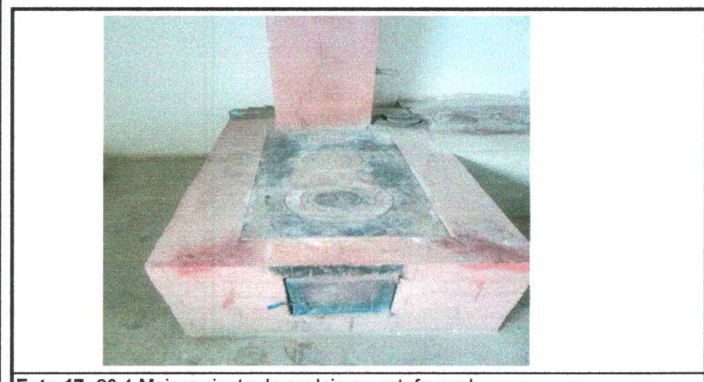
Foto 17: 20.1 Mejoramiento de azulejo en estufa rural

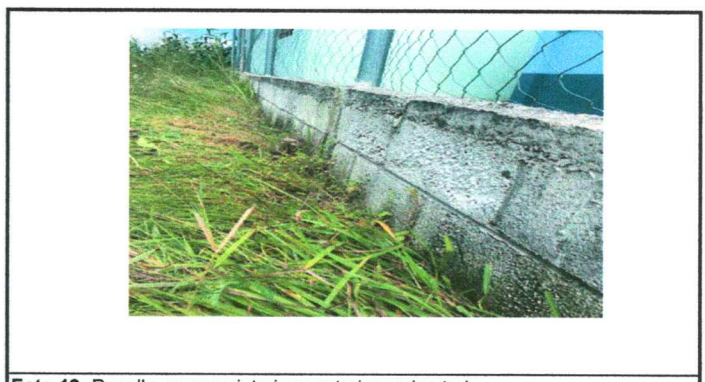
Foto 18: Repello en muro interior y exterior perimetral

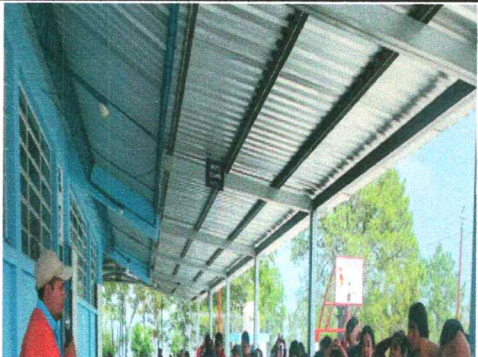
Foto19: 14.5 sustitucion de plafonera

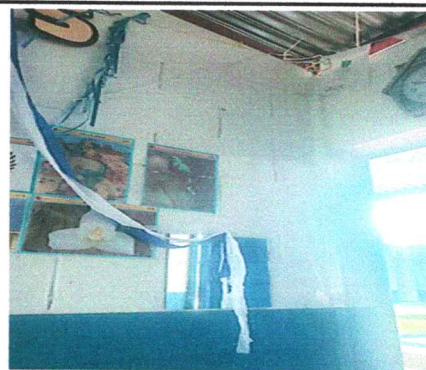
Foto 20: 17.11 sustitucion de ducto electrico + accesorio

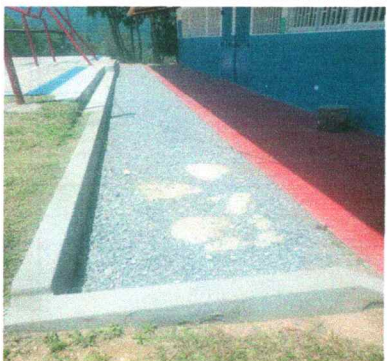
Foto 21: 6.1 Reparación de piso concreto

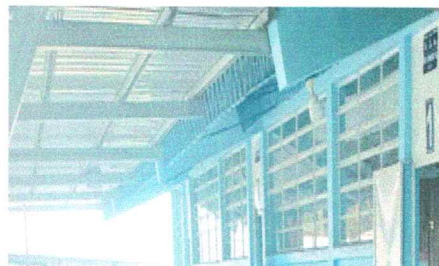
Foto 22: 17.5 sustitucion de focos ahorradores

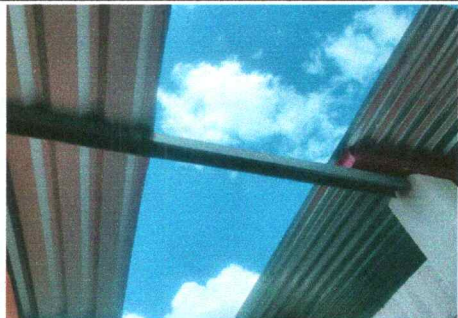
Foto 23: 2.4 sustitucion de estructura de metal, por metal
