REGISTRO FOTOGRÁFICO PROGRAMA DE MANTENIMIENTO DE EDIFICIOS ESCOLARES PÚBLICOS

DEPARTAMENTO:	HUEHUETENANGO	MUNICIPIO:	AGUACATAN
NOMBRE DEL ESTABLECIMIENTO:	ESCUELA OFICIAL RURAL MIXTA	DIRECCIÓN DEL ESTABLECIMIENTO:	CASERIO TUCUNA
CÓDIGO DEL ESTABLECIMIENTO:	13-27-0026-43	FECHA:	19/09/2024

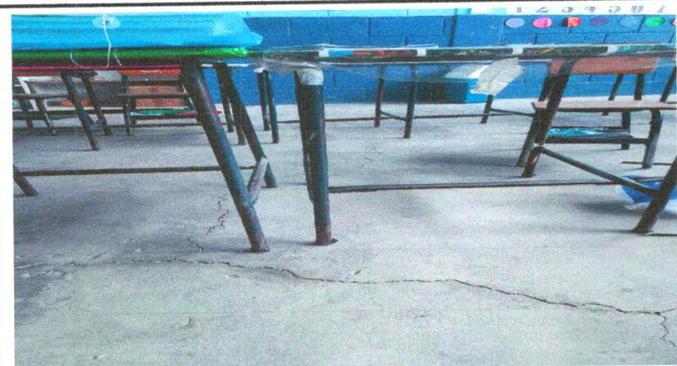
FOTO 1: SUSTITUCION DE PISO DE TORTA DE CEMENTO POR PISO DE GRANITO

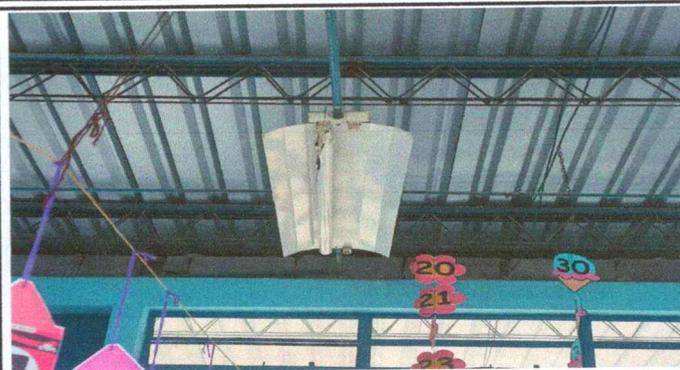
FOTO 2: SUSTITUCIÓN DE CABLEADO ELECTRICO

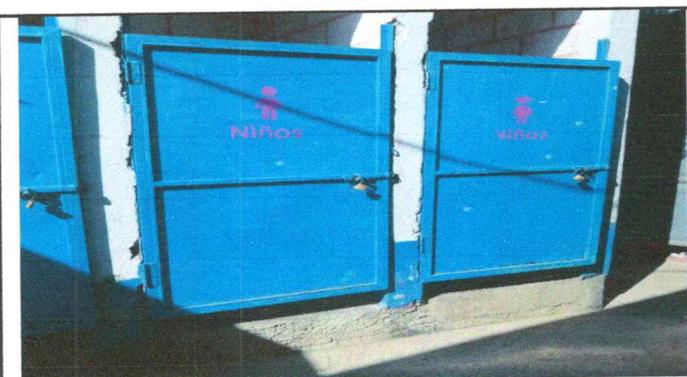
FOTO 3: SUSTITUCION DE PUERTAS DE METAL DE LOS BAÑOS

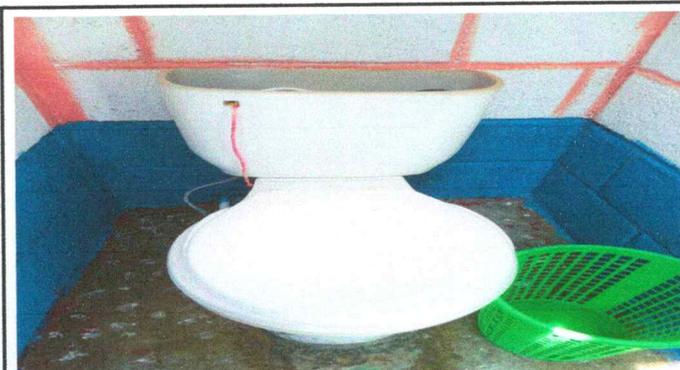
FOTO 4: SUSTITUCION DE INODOROS

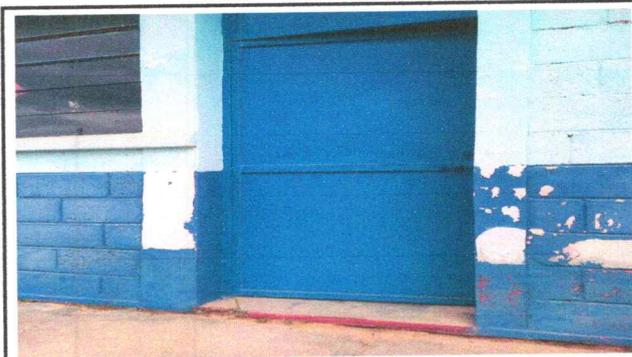
FOTO 5: MANTENIMIENTO DE PUERTAS DE METAL; LIJADO Y PINTURA

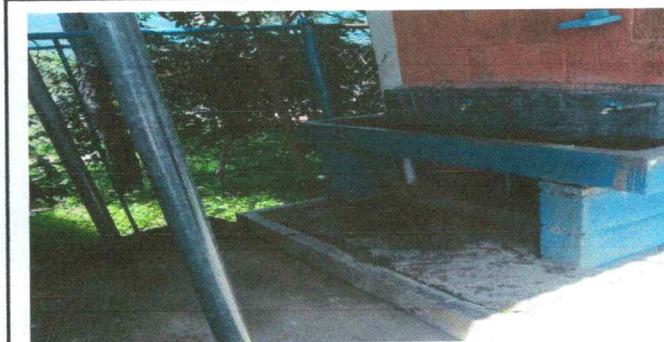
FOTO 6: MANTENIMIENTO DE LAVAMANOS MÚLTIPLES

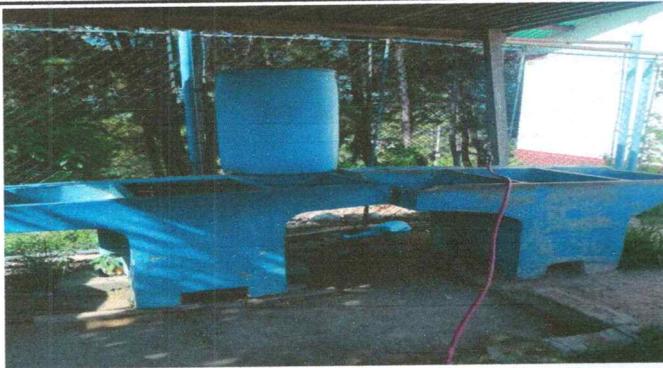
FOTO 7 SUSTITUCION DE PILAS PARA LAVADO DE MANOS Y 1 PARA USO DE COCINA EN LA PREPARACION DE ALIMENTOS

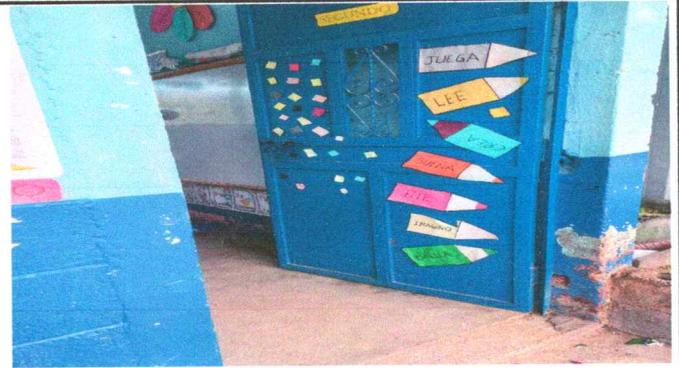
FOTO 8: MANTENIMIENTO DE PUERTAS DE METAL (DESINSTALACION, MODIFICACION DE MEDIDAS, PINTURA E INSTALACION)

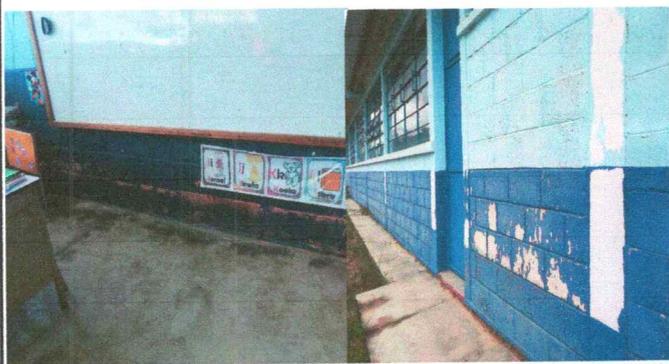
FOTO 9: PINTURA INTERIORES Y EXTERIORES

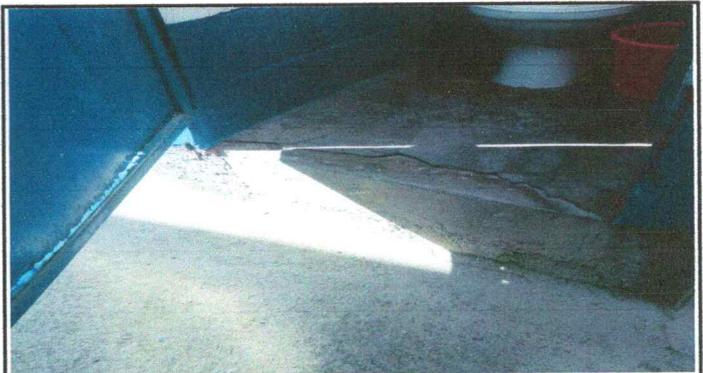
FOTO 10: SUSTITUCION DE PISO TORTA DE CEMENTO POR PISO DE MOSAICO ANTIDESLIZANTE EN BAÑOS

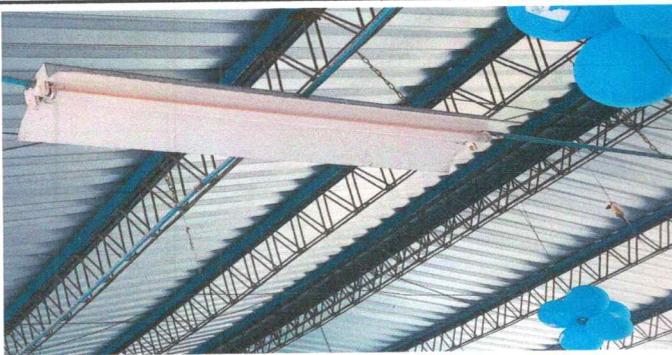
FOTO 11: SUSTITUCION DE LAMPARAS DE AULAS

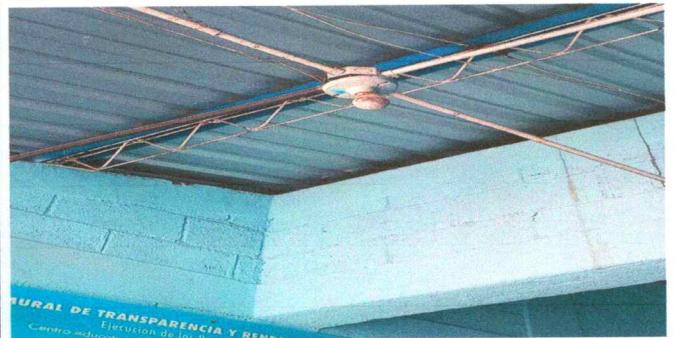
FOTO 12: SUSTITUCION DE FOCOS NORMALES POR AHORATIVOS (CORREDOR)

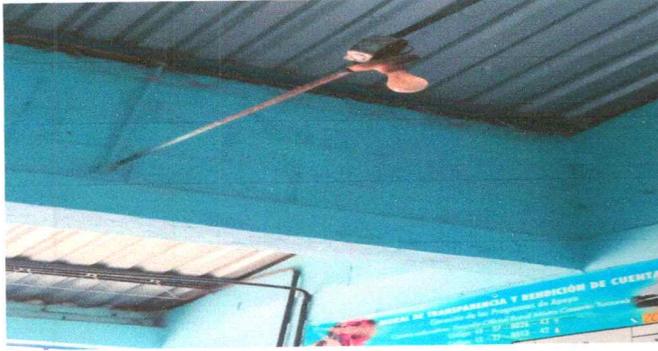
FOTO 13: SUSTITUCION DE PLAFONERAS (CORREDOR)

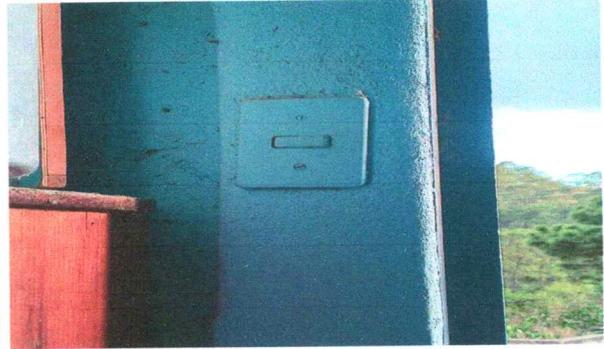
FOTO 14: SUSTITUCION DE INTERRUPTORES SIMPLES (AULAS)

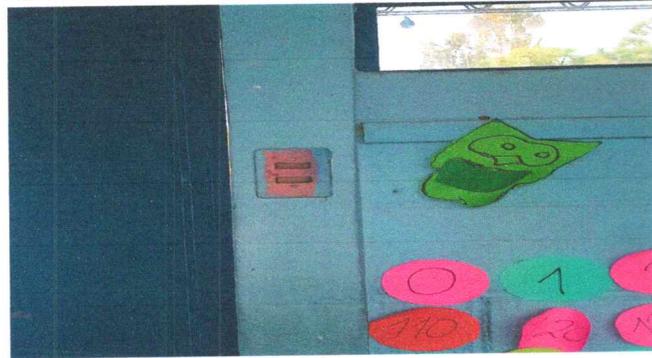
FOTO 15: SUSTITUCION DE INTERRUPTORES DOBLES

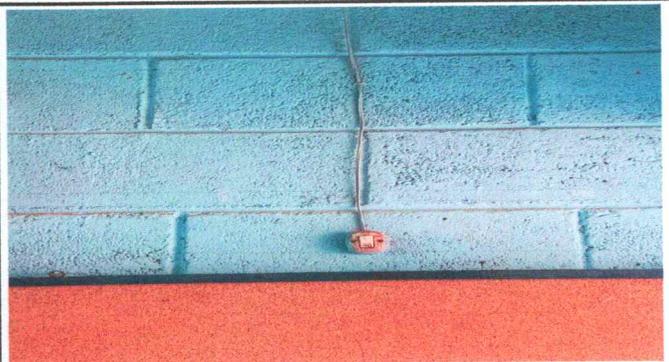
FOTO 16: SUSTITUCION DE PULSADOR DE TIMBRE

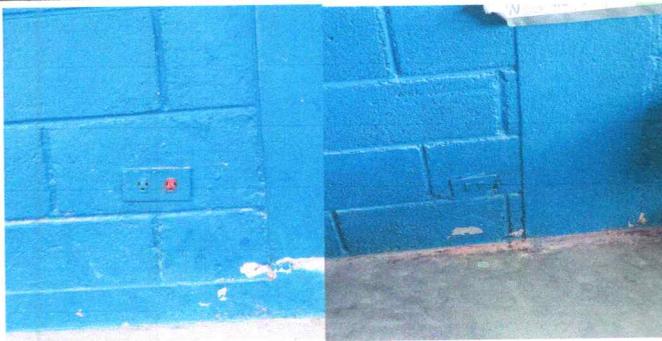
FOTO 17: SUSTITUCION DE TOMACORRIENTES EN AULAS, DIRRECCION Y CORREDOR

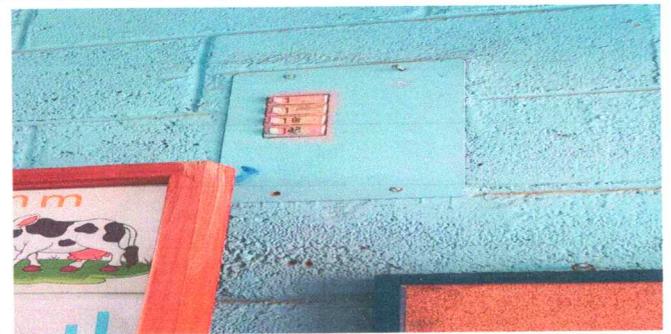
FOTO 18: SUSTITUCION DE LIPONES EDIFICIO ESCOLAR

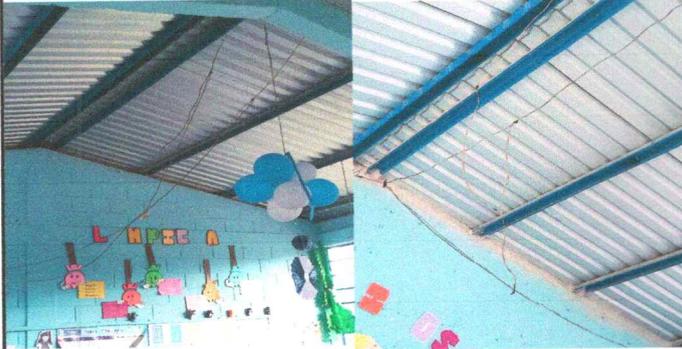
FOTO 19: SUSTITUCION DE CABLEADO ELECTRICO EN EL EDIFICIO ESCOLAR

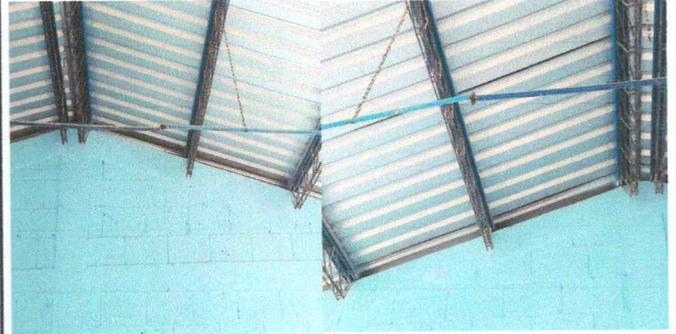
FOTO 20: SUSTITUCION DE DUCTO ELECTRICO +ACCESORIOS

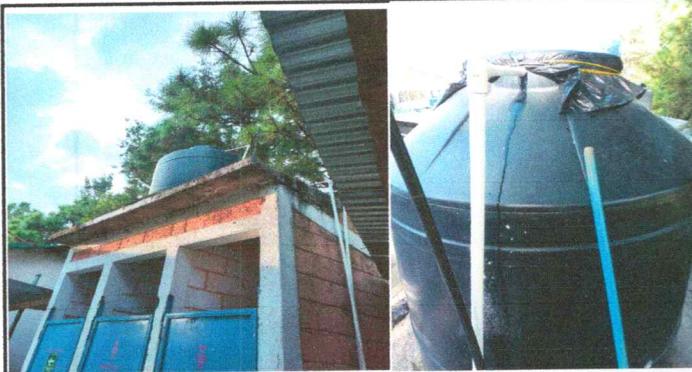
FOTO21: SUSTITUCION DE DEPOSITO DE AGUA DE 1,700 LT
