SITUACIÓN DEFICIENCIAS DETERMINADAS

DEPARTAMENTO:	HUEHUETENANGO	MUNICIPIO:	AGUACATÁN
NOMBRE DEL ESTABLECIMIENTO:	EORM	DIRECCIÓN DEL ESTABLECIMIENTO:	CASERIO LOS CIFUENTES ALDEA QUILÍN NOVILLO
CÓDIGO DEL ESTABLECIMIENTO:	13-27-0032-43	FECHA:	30/05/2024

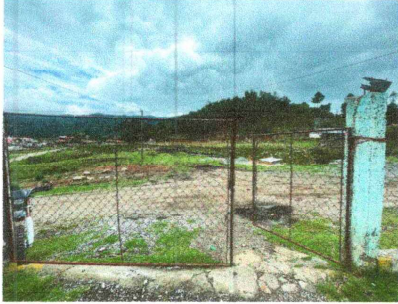
FOTO 1: Sustrucción de portón

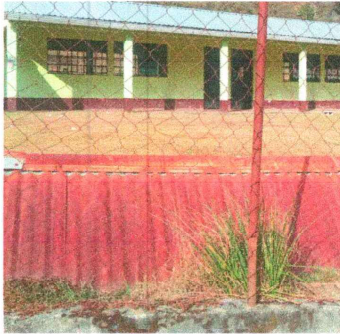
FOTO 3: reparación de tubo perimetral
