REGISTRO FOTOGRÁFICO PROGRAMA DE MANTENIMIENTO DE EDIFICIOS ESCOLARES PÚBLICOS

DEPARTAMENTO:	Huehuetenango	MUNICIPIO:	Aguacatán
NOMBRE DEL ESTABLECIMIENTO:	Escuela Oficial Rural Mixta	DIRECCIÓN DEL ESTABLECIMIENTO:	Caseío II, Aldea Pajuil País
CÓDIGO DEL ESTABLECIMIENTO:	13-27-0056-43	FECHA:	29 de Mayo de 2024

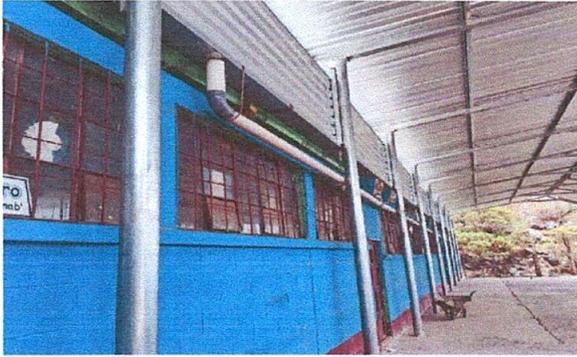
Foto1: Sustitución de parales de madera por parales de tubo de metal.

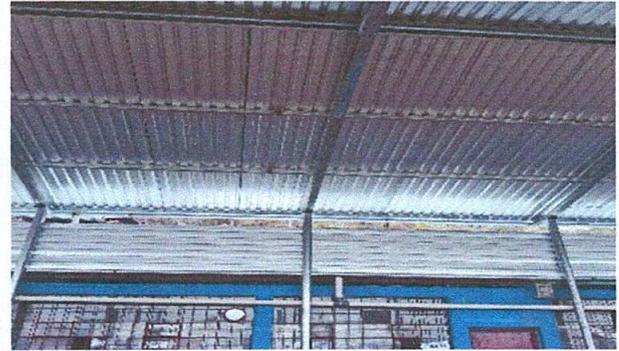
Foto 2: Sustitución de reglas de madera por costaneras.

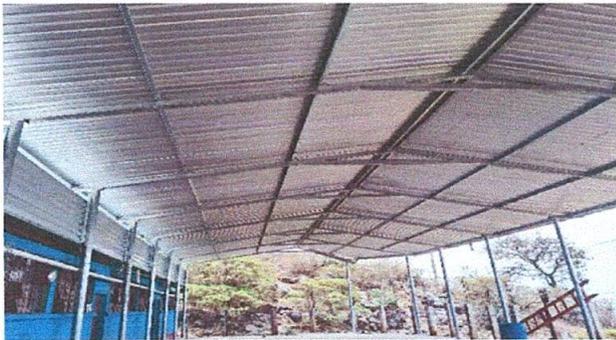
Foto 3: Sustitución de laminas normales por laminas troqueladas

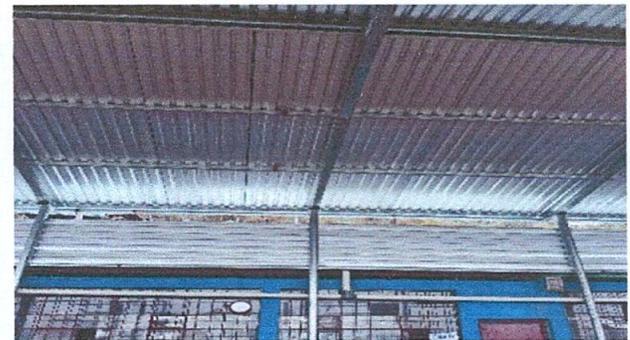
Foto 4: Sustitución de canales de PVC por canales de metal.

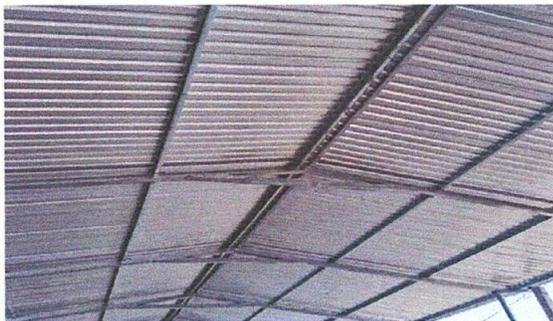
Foto 5: Sustitución de clavos de laminas por tornillos de punta broca

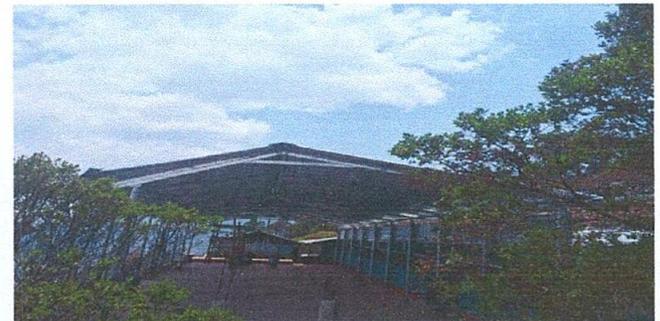
Foto 6: Padres de familia aportan mano de obra no calificada para la sustitución del techado.
