SITUACIÓN DEFICIENCIAS DETERMINADAS PREVIO DURANTE POSTERIOR

DEPARTAMENTO:	Huehuetenango	MUNICIPIO:	Aguacatán
NOMBRE DEL ESTABLECIMIENTO:	INEB aldea Llano del Coyote	DIRECCIÓN DEL ESTABLECIMIENTO:	Aldea Llano del Coyote Aguacatán
CÓDIGO DEL ESTABLECIMIENTO:	13-27-0057-45	FECHA:	12/06/2024

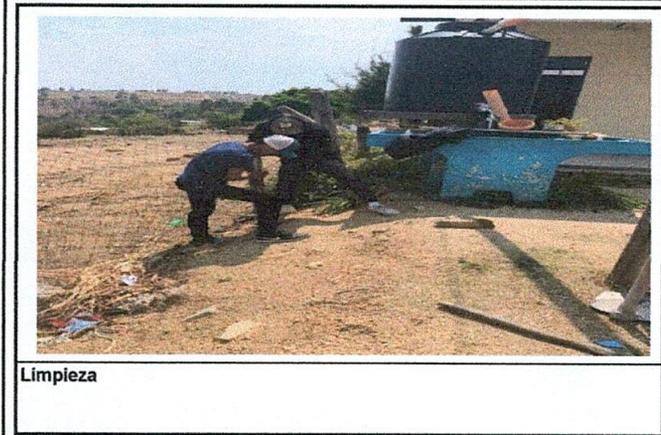
Limpieza

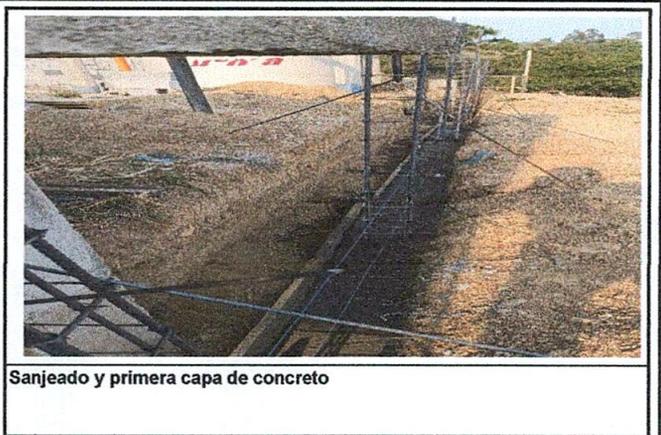
Sanjeado y primera capa de concreto

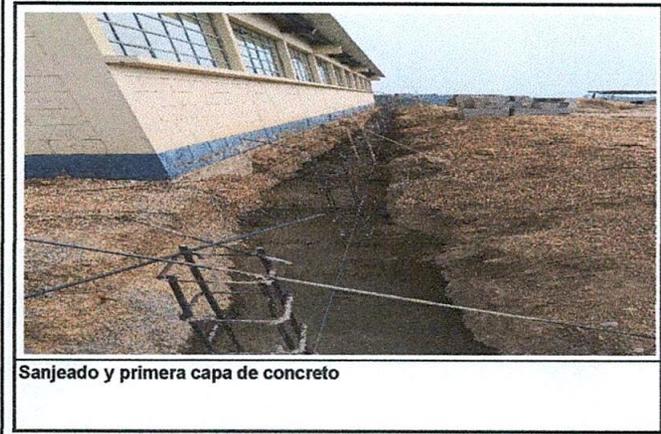
Sanjeado y primera capa de concreto

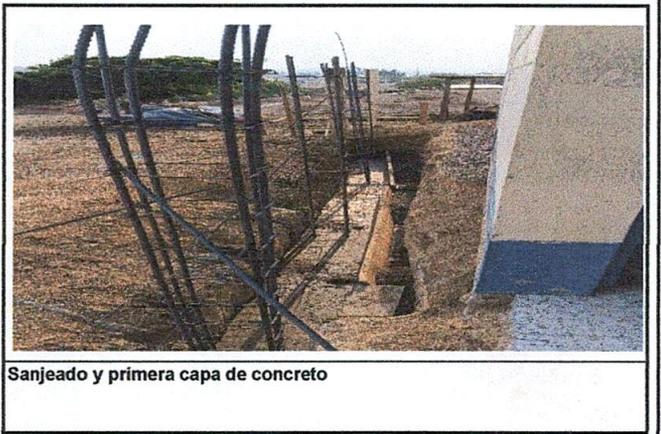
Sanjeado y primera capa de concreto

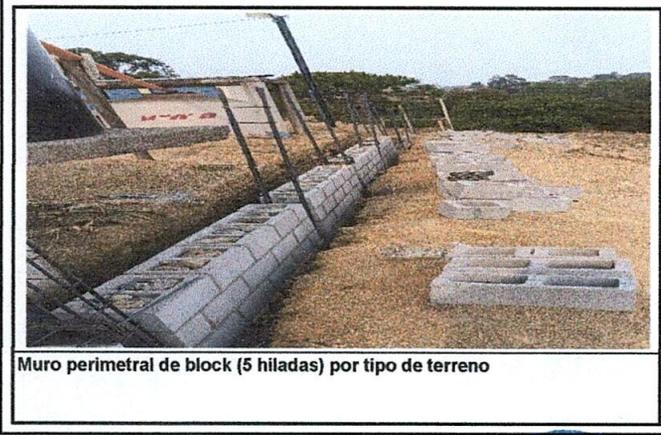
Muro perimetral de block (5 hiladas) por tipo de terreno

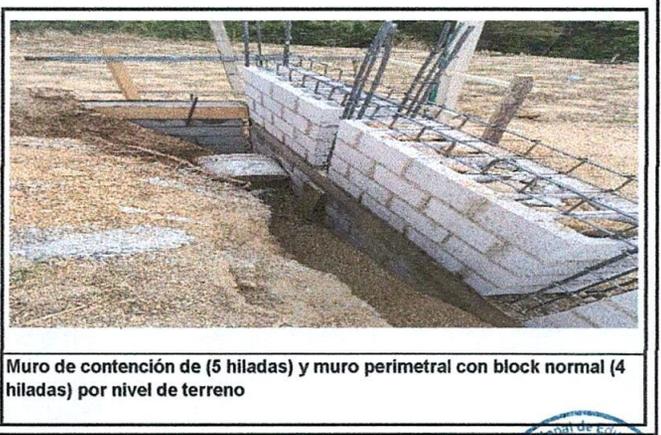
Muro de contención de (5 hiladas) y muro perimetral con block normal (4 hiladas) por nivel de terreno
