SITUACIÓN DEFICIENCIAS DETERMINADAS PREVIO DURANTE POSTERIOR

DEPARTAMENTO:	Huehuetenango	MUNICIPIO:	Aguacatán
NOMBRE DEL ESTABLECIMIENTO:	INEB aldea Llano del Coyote	DIRECCIÓN DEL ESTABLECIMIENTO:	Aldea Llano del Coyote Aguacatán
CÓDIGO DEL ESTABLECIMIENTO:	13-27-0057-45	FECHA:	25/06/2024

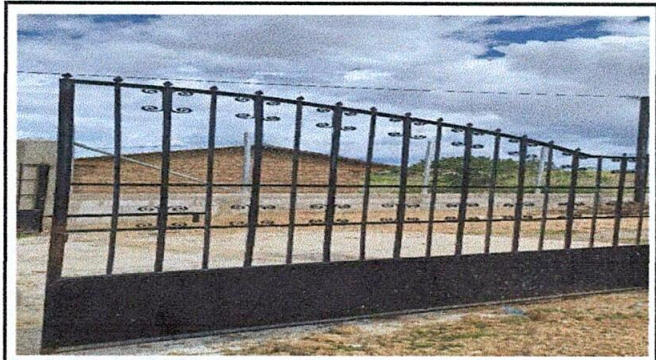
Muro perimetral de block (5 hiladas) con tubo hg y malla galvanizada de (2m) solera intermedia

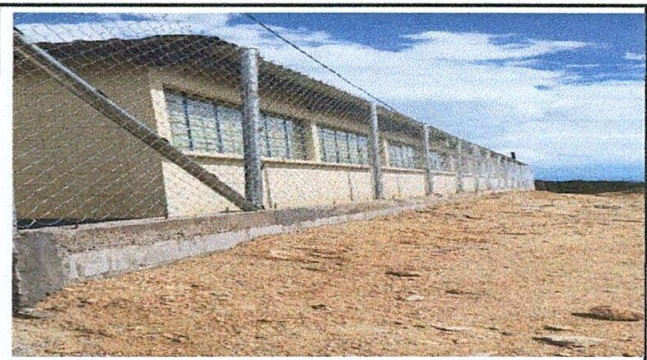
Muro perimetral de block (5 hiladas) con tubo hg y malla galvanizada de (2m) solera intermedia.

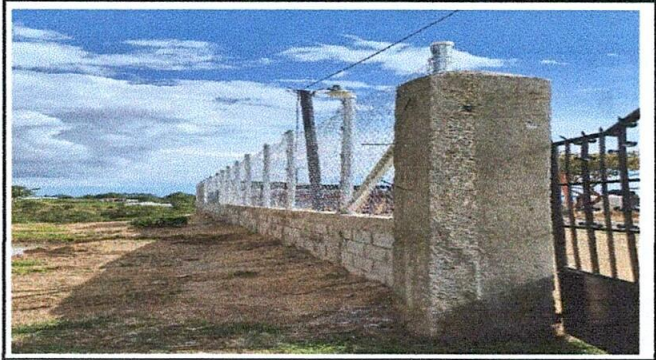
Muro perimetral de block (5 hiladas) con tubo hg y malla galvanizada de (2m) solera intermedia

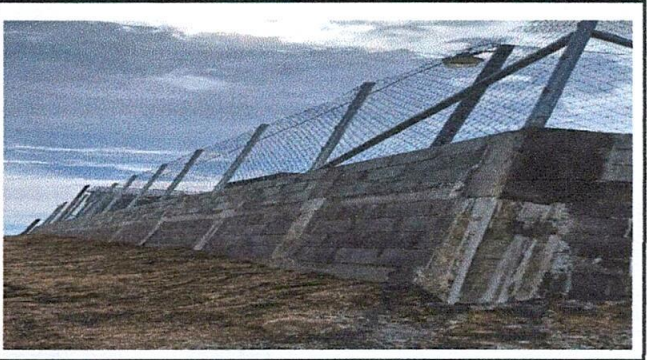
Muro de contención de (5 hiladas) y muro perimetral con block normal (4 hiladas)
