**REGISTRO FOTOGRÁFICO
PROGRAMA DE MANTENIMIENTO DE EDIFICIOS ESCOLARES PÚBLICOS**

Ministerio de Educación
GUATEMALA

DEPARTAMENTO:	HUEHUETENANGO	MUNICIPIO:	AGUACATÁN
NOMBRE DEL ESTABLECIMIENTO:	INEB CASERIO LA LAGUNA II, ALDEA LAS MAJADAS	DIRECCIÓN DEL ESTABLECIMIENTO:	CASERIO LA LAGUNA II, ALDEA LAS MAJADAS
CÓDIGO DEL ESTABLECIMIENTO:	13 - 27 - 0059 - 45	FECHA:	15 DE MAYO DE 2024

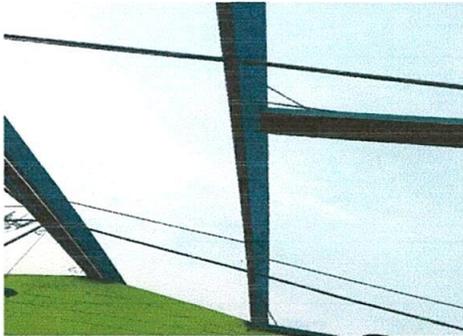
Foto 1: Se procede a dismantlar las laminas del techado de las aulas del centro educativo

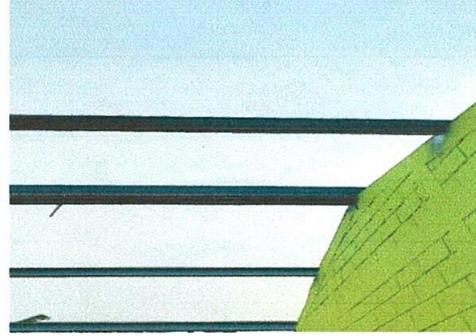
Foto 2: se procede a dismantlar las laminas del techado de la direccion del centro educativo

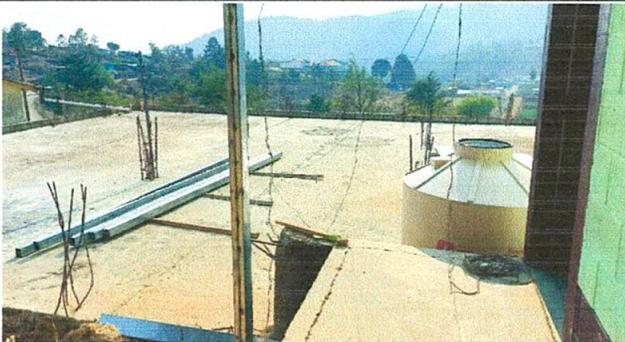
Foto 3: materiales y tinaco ya listos para el traslado a donde seran colocados

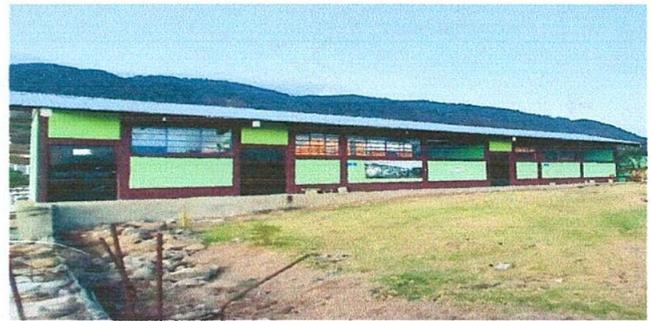
Foto 4: el establecimiento ya listo para colocar la canalizacion del techado y poder guardar el agua en el tinaco- sustitucion de canales
