SITUACIÓN DEFICIENCIAS DETERMINADAS

DEPARTAMENTO:	Huehuetenango	MUNICIPIO:	Aguacatán
NOMBRE DEL ESTABLECIMIENTO:	COBP Anexo a EORM Aldea Exchimal.	DIRECCIÓN DEL ESTABLECIMIENTO:	Aldea Exchimal
CÓDIGO DEL ESTABLECIMIENTO:	13-27-1270-41	FECHA:	1/03/2024

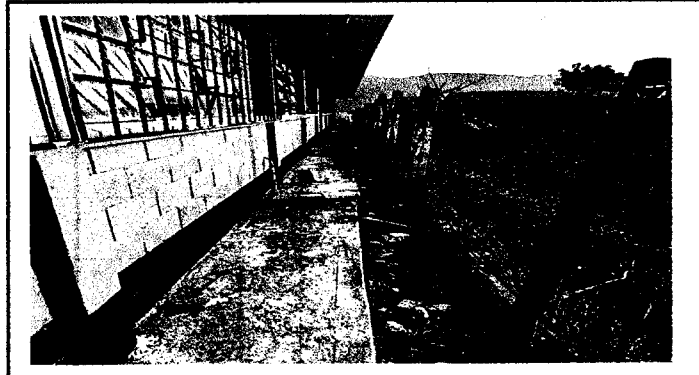
Foto 1: Reparación de muro perimetral de block con tubo HG y malla galvanizada, soleras intermedias y columnas.

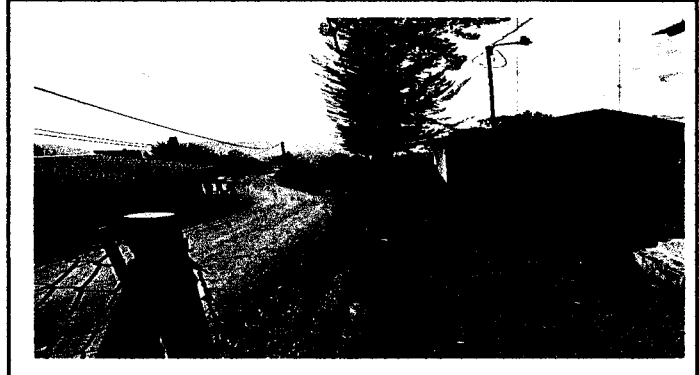
Foto 2: Reparación de muro perimetral de block con tubo HG y malla galvanizada, soleras intermedias y columnas.

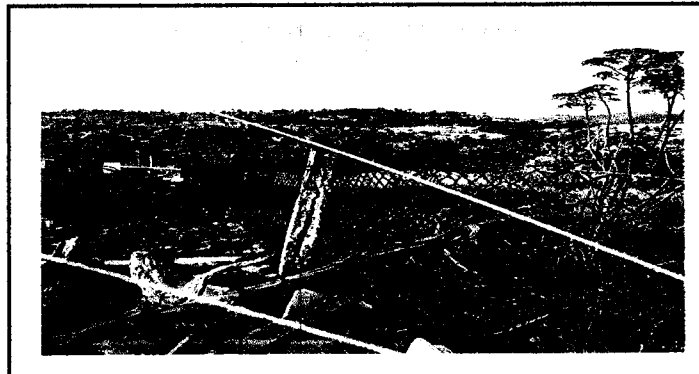
Foto 3: Reparación de muro perimetral de block con tubo HG y malla galvanizada, soleras intermedias y columnas.

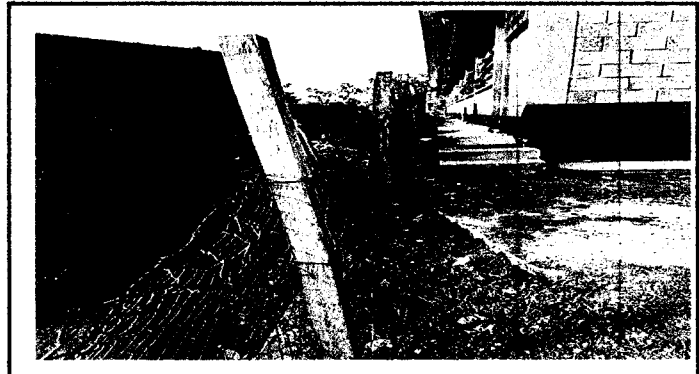
Foto 4: Reparación de muro perimetral de block con tubo HG y malla galvanizada, soleras intermedias y columnas.

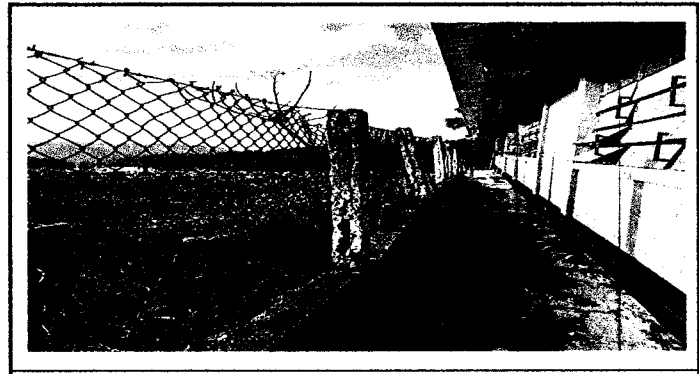
Foto 6: Reparación de muro perimetral de block con tubo HG y malla galvanizada, soleras intermedias y columnas.
