DEPARTAMENTO:	Huehuetenango	MUNICIPIO:	Aguacatán
NOMBRE DEL ESTABLECIMIENTO:	Escuela Oficial Rural Mixta	DIRECCIÓN DEL ESTABLECIMIENTO:	Aldea Xixviac
CÓDIGO DEL ESTABLECIMIENTO:	13-27-1312-43	FECHA:	8/05/2024

REGISTRO FOTOGRÁFICO PROGRAMA DE MANTENIMIENTO DE EDIFICIOS ESCOLARES PÚBLICOS

PRA-FOR-123
Versión 1

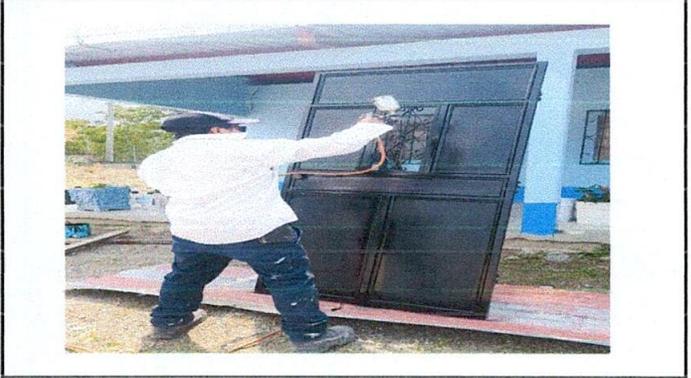
Foto 2: Aplicando pintura en puerta

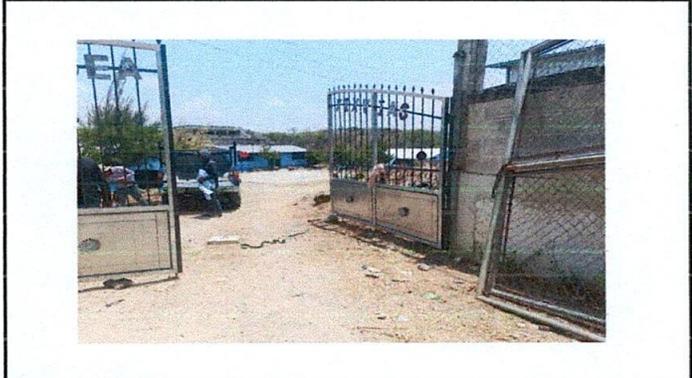
Foto 3: Colocando portón de metal

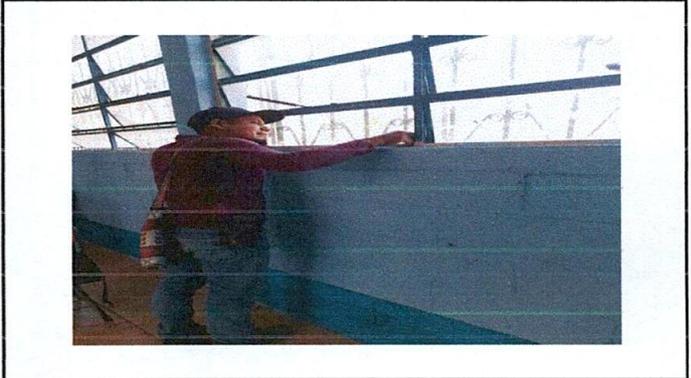
Foto 4: Colocando vidrio de aula

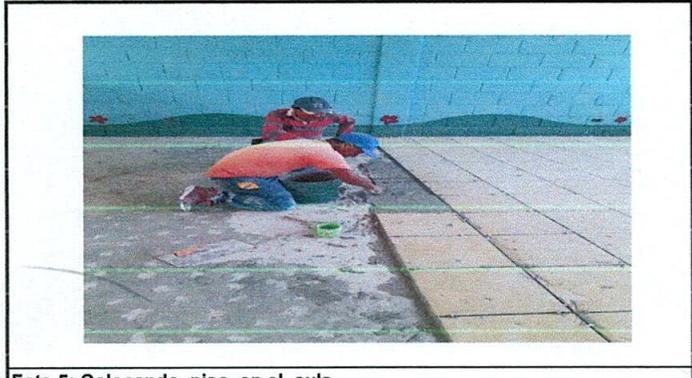
Foto 5: Colocando piso en el aula

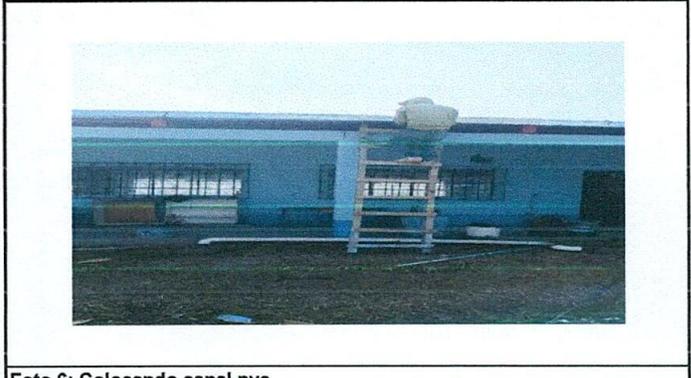
Foto 6: Colocando canal pvc

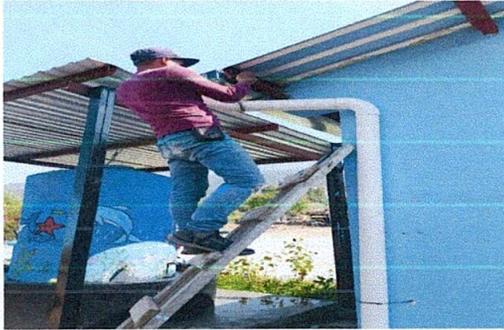
Foto7: Colocando bajada de agua pluvial

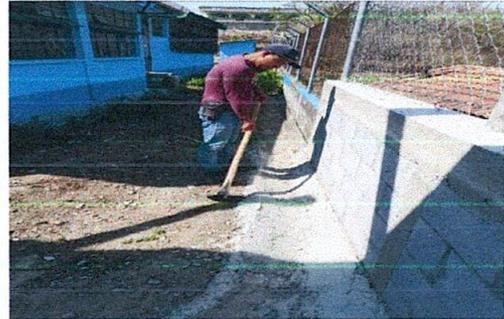
Foto 8: Reparando Cuneta de concreto

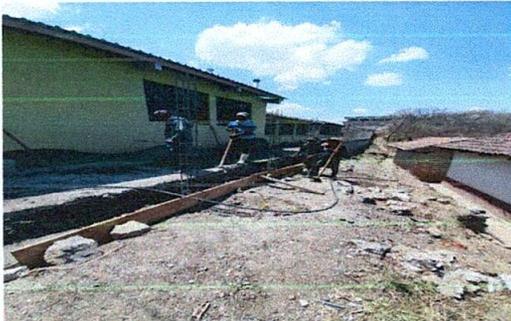
Foto 9: Reparando muro perimetral

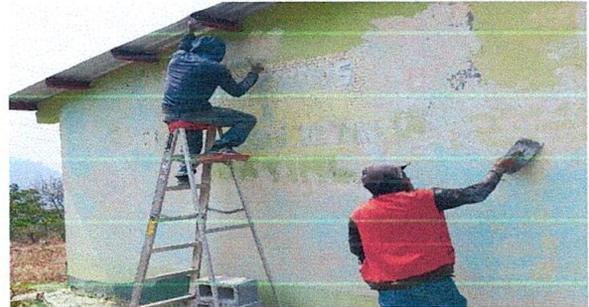
Foto 10: Limpiando para luego Pintar muros exteriores e interiores

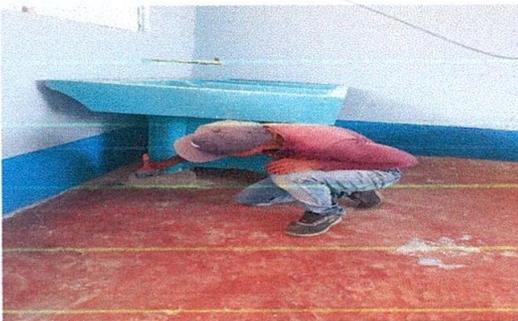
Foto 11: Acomodando pila de cemento

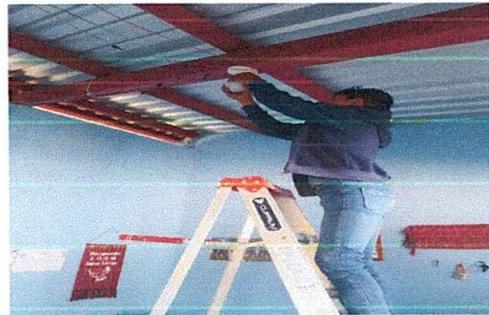
Foto 12: Colocando foco

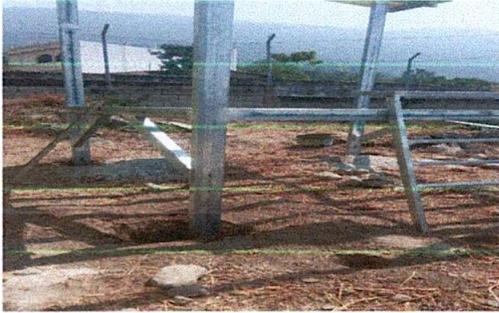
Foto13: Trabajando base de metal para tinaco

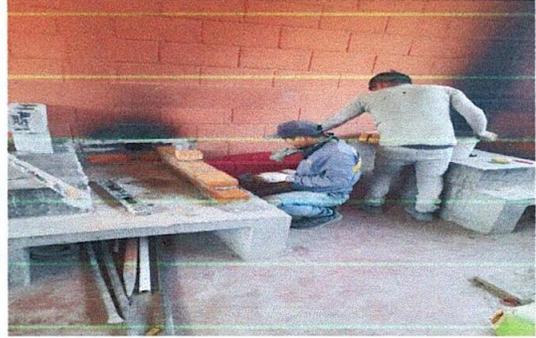
Foto 14: Reparando estufa rural
