**REGISTRO FOTOGRÁFICO
PROGRAMA DE MANTENIMIENTO DE EDIFICIOS ESCOLARES PÚBLICOS**

Ministerio de Educación
Guatemala

DEPARTAMENTO:	HUEHUETENANGO	MUNICIPIO:	AGUACATAN
NOMBRE DEL ESTABLECIMIENTO:	ESCUELA OFICIAL RURAL MIXTA JORNADA MATUTINA	DIRECCIÓN DEL ESTABLECIMIENTO:	ALDEA RIO SAN JUAN
CÓDIGO DEL ESTABLECIMIENTO:	13-27-1318-43	FECHA:	05/04/2024

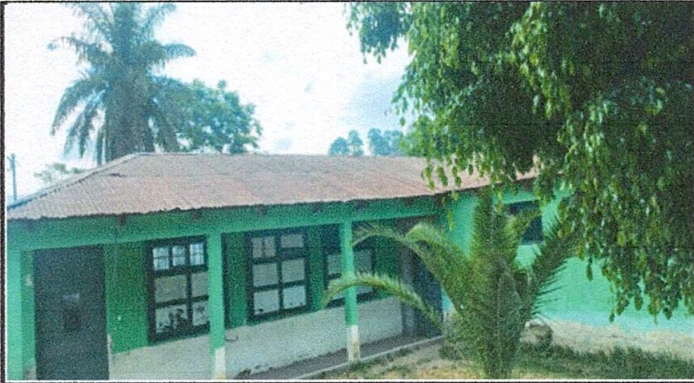
Foto 1: Los paneles, antes uniformes, se ven ahora deformados y doblados, como si la fuerza del tiempo los hubiera retorcido a su antojo.

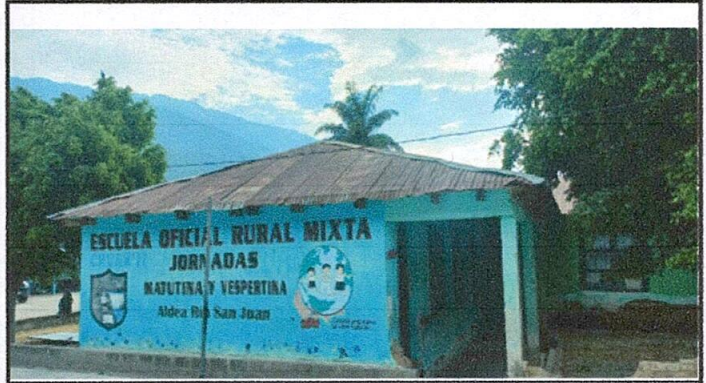
Foto 2: El techo, una vez robusto y protector, ahora yace retorcido y corroído por el paso del tiempo. El óxido ha invadido cada centímetro, pintando su superficie con tonos de marrón y naranja.

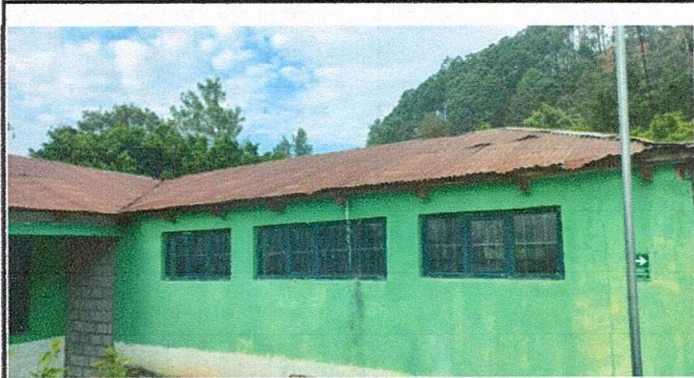
Foto 3: El techo está cubierto de óxido, un manto de tonos rojizos y marrones que se extiende en todas direcciones.

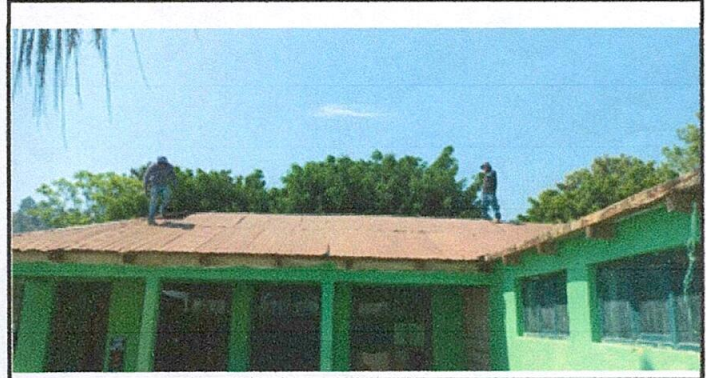
Foto 4: La oxidación ha transformado la apariencia del techo, dándole un aire de decadencia y abandono.

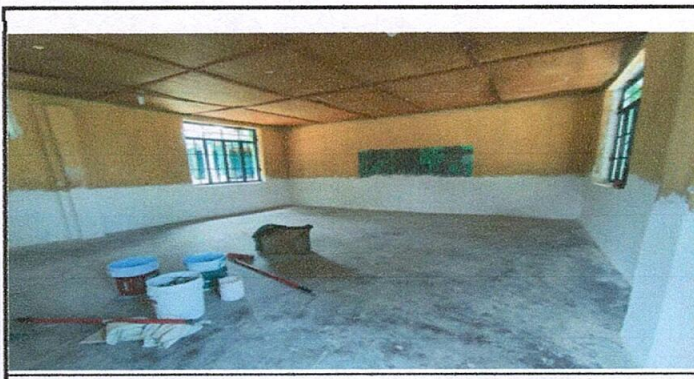
Foto 5: La pared muestra signos evidentes de desgaste, con grietas que serpentean a lo largo de su superficie, como las huellas del paso implacable del tiempo.

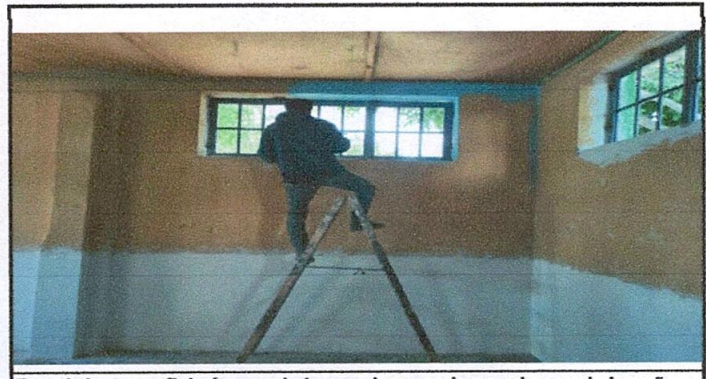
Foto 6: La superficie áspera de la pared, marcada por el paso de los años y la exposición a los elementos, parece implorar por una renovación que libere de su estado desgarrado y desaliñado.
