SITUACIÓN DEFICIENCIAS DETERMINADAS      PREVIO       DURANTE       POSTERIOR

DEPARTAMENTO:	Huehuetenango	MUNICIPIO:	Aguacatán
NOMBRE DEL ESTABLECIMIENTO:	Escuela Oficial Rural Mixta	DIRECCIÓN DEL ESTABLECIMIENTO:	Aldea Pajuil País
CÓDIGO DEL ESTABLECIMIENTO:	13-27-1321-43	FECHA:	12/06/2024

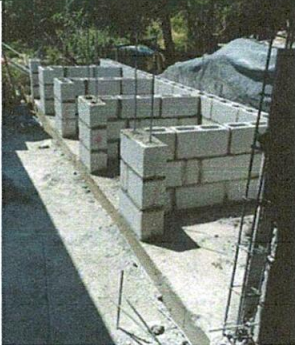
**Sustitución del torton**

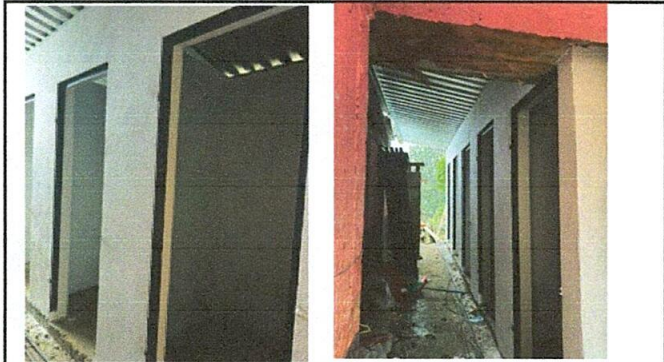
Sustitución de soporte metálico y lámina troquelada

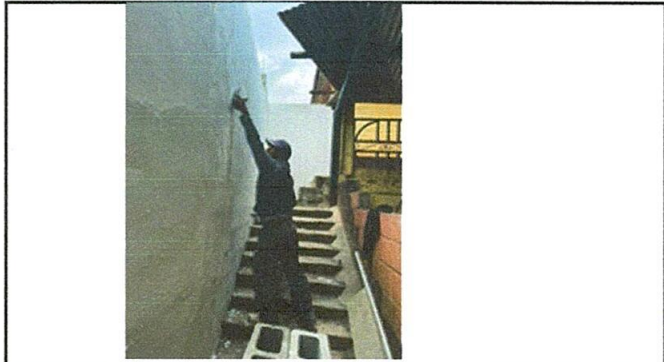
Mejoramiento de muro perimetral en la parte posterior al predio

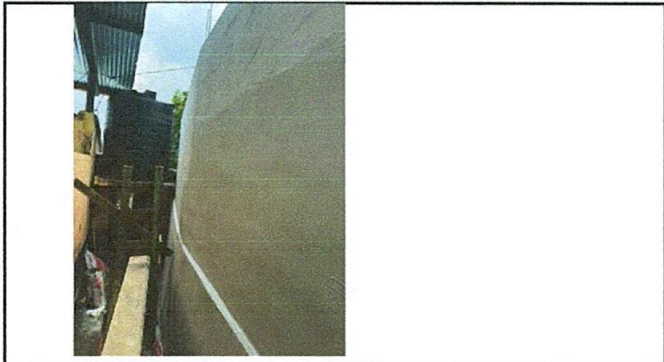
Repello de muro perimetral en la parte posterior al predio

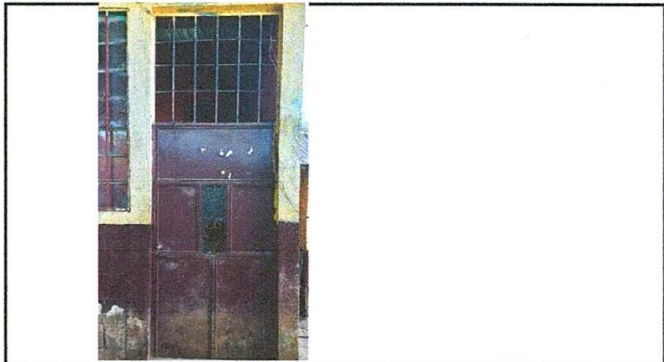
Sustitución de chapas
