SITUACIÓN DEFICIENCIAS DETERMINADAS

DEPARTAMENTO:	HUEHUETENANGO	MUNICIPIO:	AGUACATÁN
NOMBRE DEL ESTABLECIMIENTO:	ESCUELA OFICIAL RURAL MIXTA	DIRECCIÓN DEL ESTABLECIMIENTO:	ALDEA SAN ANTONIO EL ORGANO
CÓDIGO DEL ESTABLECIMIENTO:	13-27-1322-43	FECHA:	1/03/2024

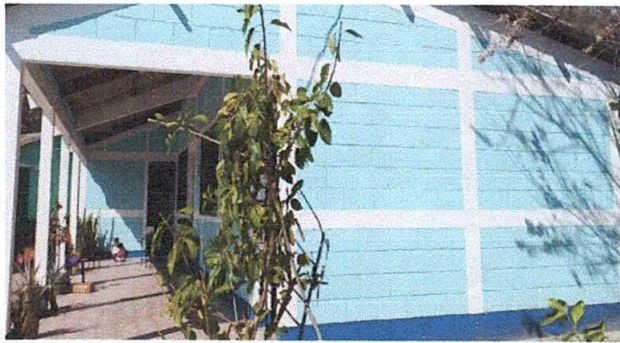
Foto 7: PINTURA EN MUROS EXTERIORES E INTERIORES

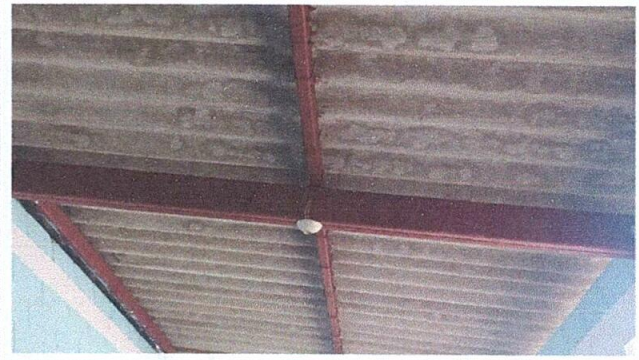
Foto 8: REPARACIÓN DE SISTEMA ELÉCTRICO

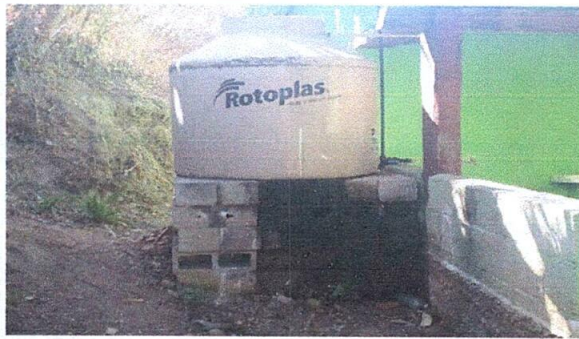
Foto 9: REPARACIÓN Y MANTENIMIENTO DE CISTERNAS/DEPÓSITOS DE AGUA

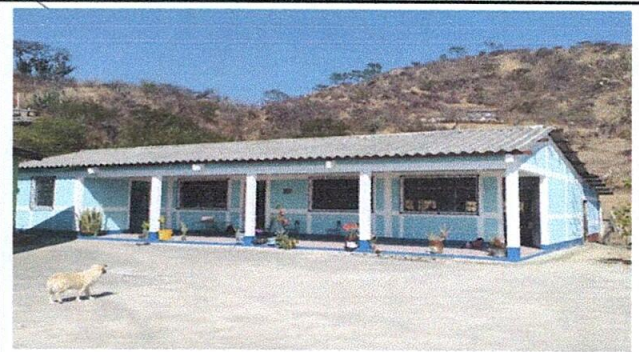
Foto 10: MANO DE OBRA ESPECIALIZADA (ALBAÑILERÍA, ELECTRICIDAD Y PLOMER)

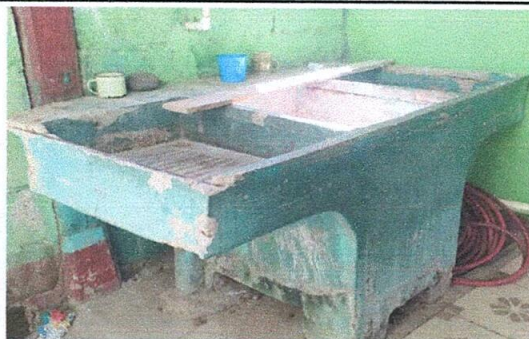
Foto 11: REPARACIÓN DE COCINA

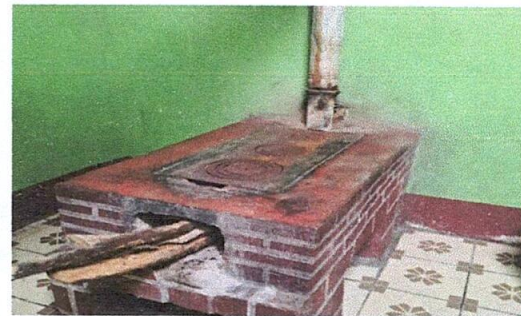
Foto 11: REPARACIÓN DE COCINA

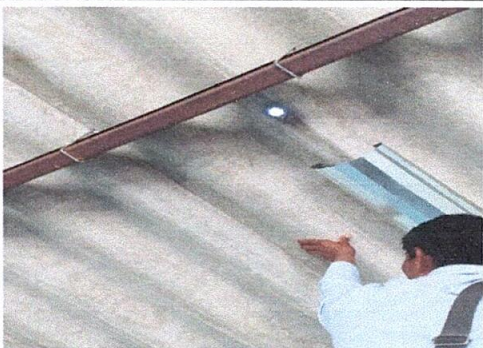
Foto 1: CUBIERTA DE LÁMINA

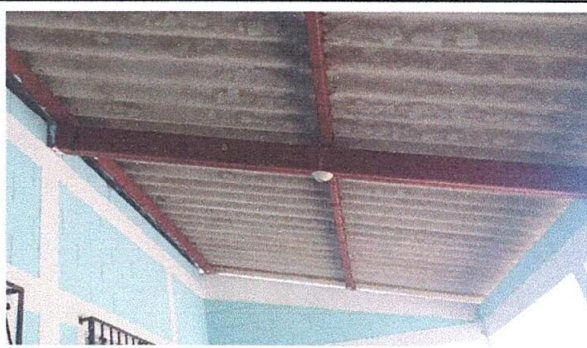
Foto 2: ESTRUCTURA DE TECHO

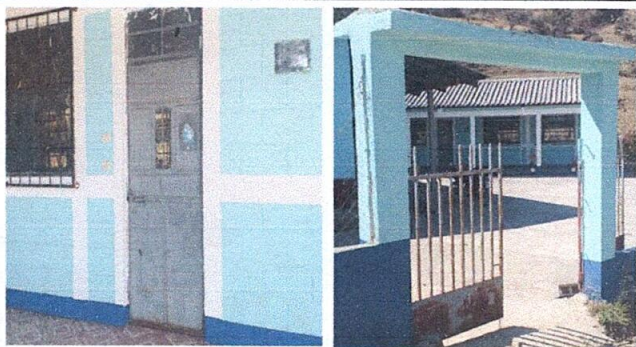
Foto 3: PUERTAS DE METAL

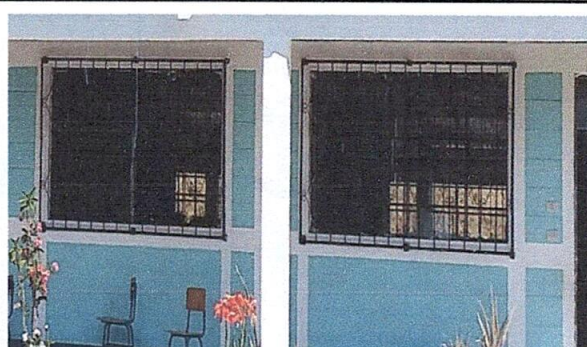
Foto 4: Ventanas

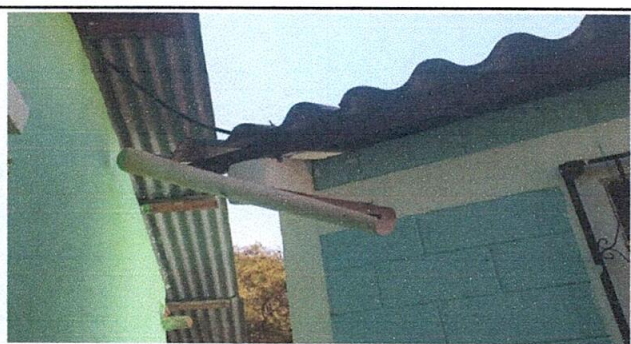
Foto 5: CANALES Y BAJADAS DE AGUA PLUVIAL

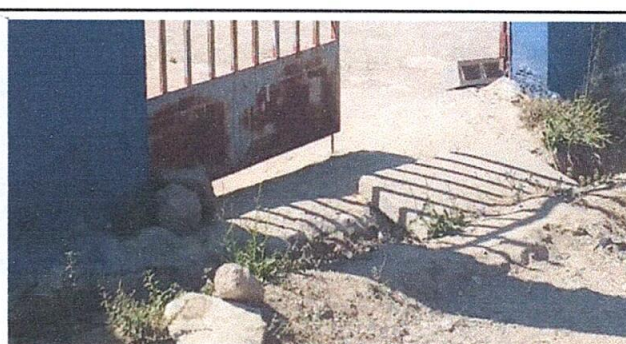
Foto 6: CUNETAS DE CONCRETO
